«Infraestructura menor asociada al Sistema de Transporte Público Mayor Urbano de Antofagasta. Análisis y Propuestas»

Informe Final

Marzo 2017

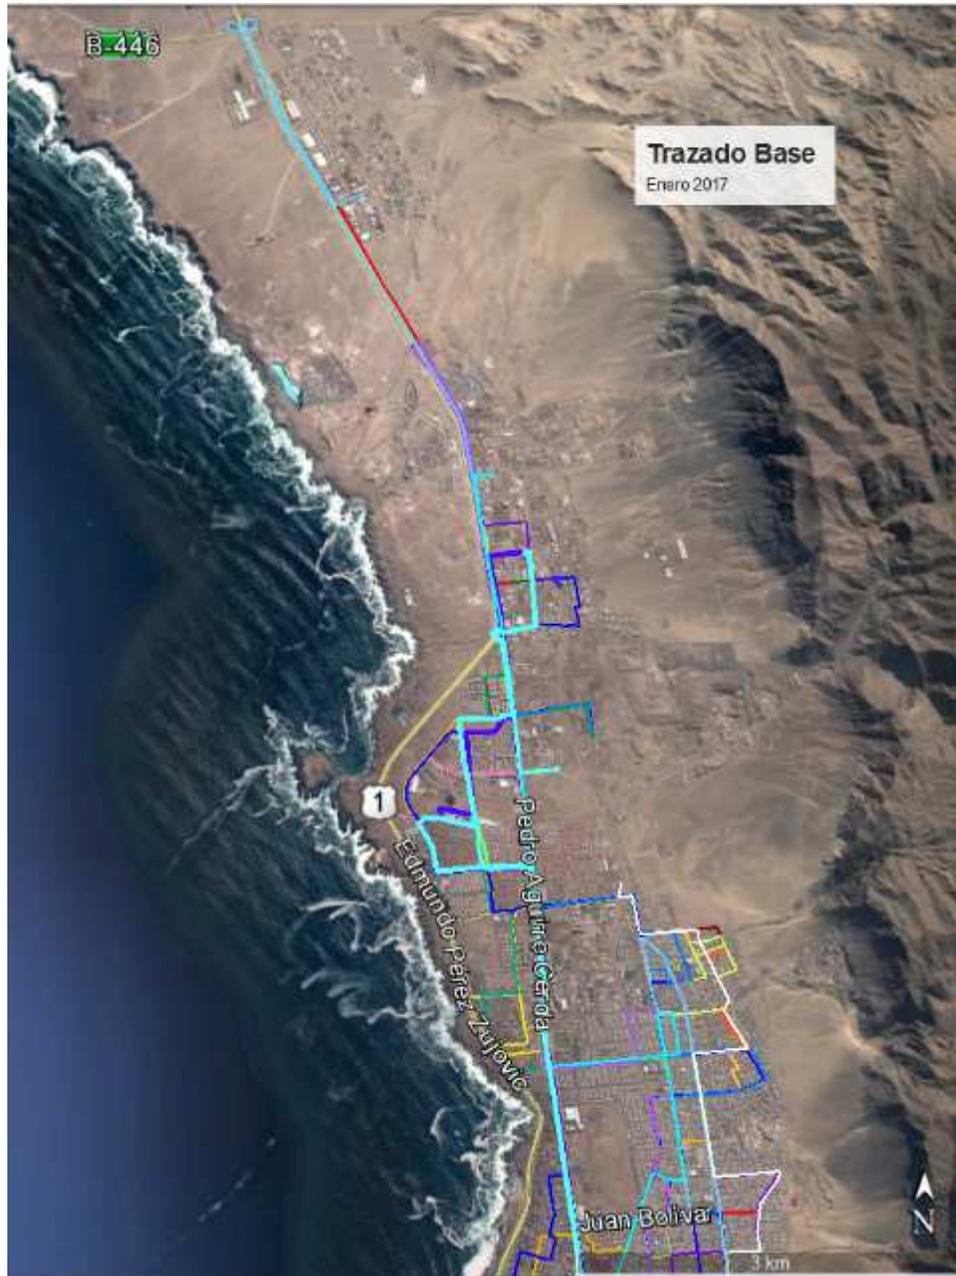
Ilustración 2. Trazado Base zona Norte

El área de estudio ha sido definida por aquella zona **con servicio de transporte público urbano mayor**, como consta en la siguiente ilustración.

Este trazado base busca **evitar duplicidad de análisis al realizar de manera independiente el trazado de cada línea o servicio**, considerando que en muchos casos las rutas coinciden entre servicios generando rutas comunes especialmente en avenidas o calles principales de las comunas o ciudades, se busca entonces agilizar y hacer más coherente el trabajo en terreno unificando rutas cuando corresponda.

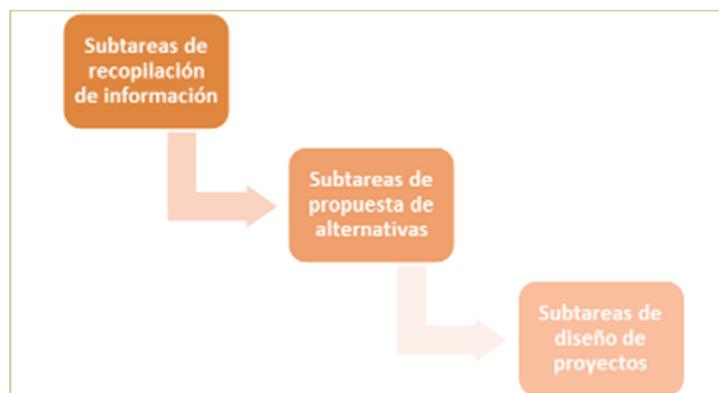
Ilustración 6. Esquema general de la metodología

- ✓ **Subtareas de recopilación de información**. Son las tareas asociadas a la recopilación de información y a la realización de los catastros mediante trabajo de campo.
- ✓ **Subtareas de propuesta de alternativas**. A partir de la información recopilada en el trabajo de campo y de estudio bibliográfico se han propuesto alternativas de mejora de las paradas y paraderos, de las carpetas, de la señalética, etc.
- ✓ **Subtareas de diseño de proyectos**. Estas tareas se centran en el diseño de un refugio peatonal, incluyendo el análisis económico. Se ha iniciado a partir del análisis bibliográfico

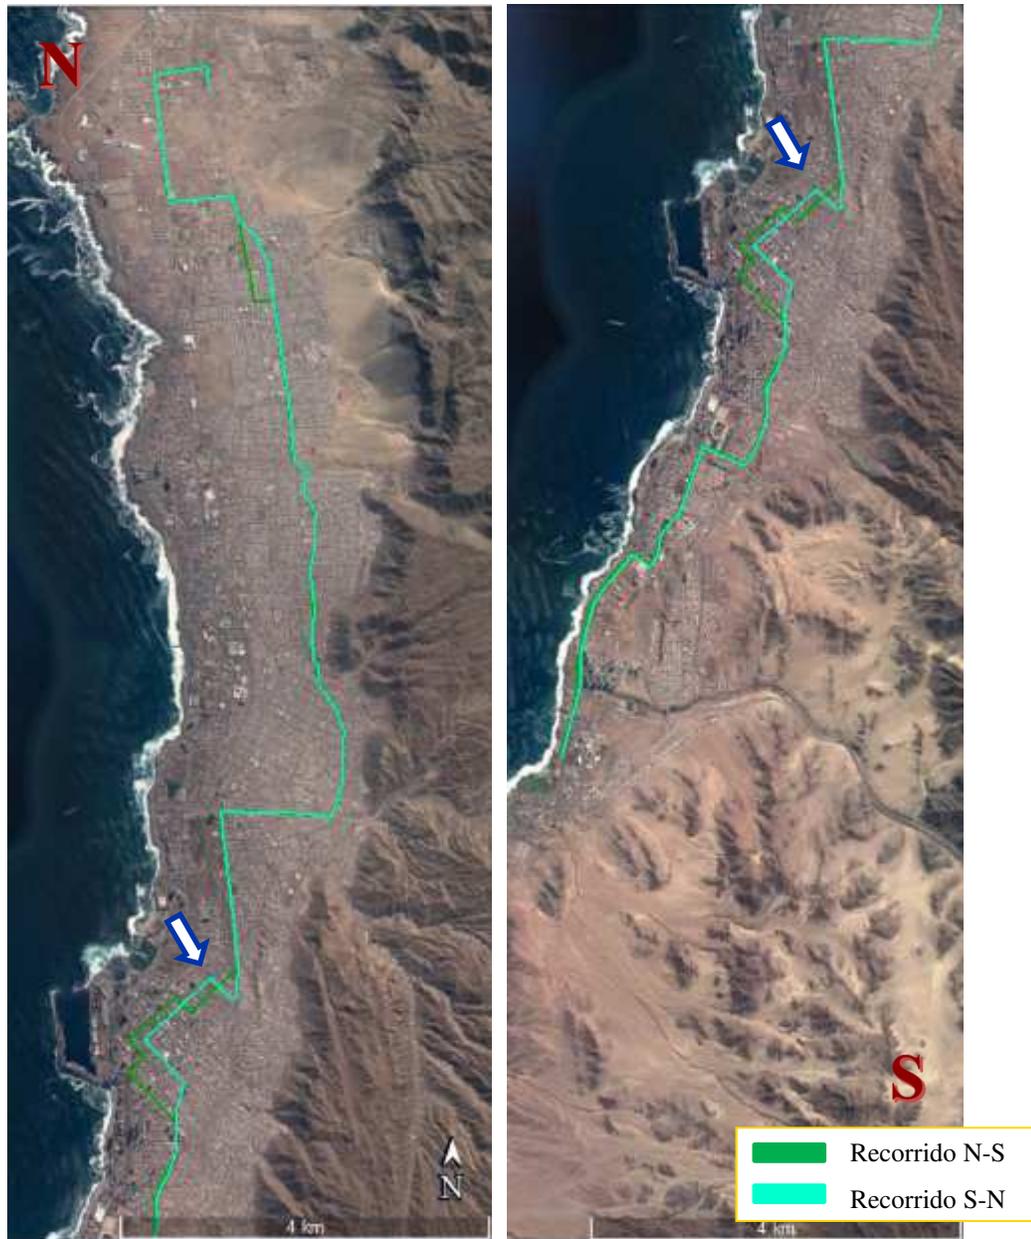
Ilustración 18. Mapa de recorrido Línea 204 catastrado

N°	Sentido	IDI (Terminal/punto inicio)	IDR (Terminal/punto retorno)	Km
204	N-S	Huamachuco con Coipa s/n	Avenida Jaime Guzmán Errázuriz, después de Baltazar Leighton, Huáscar	27,8
	S-N	Avenida Jaime Guzmán Errázuriz, después de Baltazar Leighton, Huáscar	Huamachuco con Coipa s/n	27,5

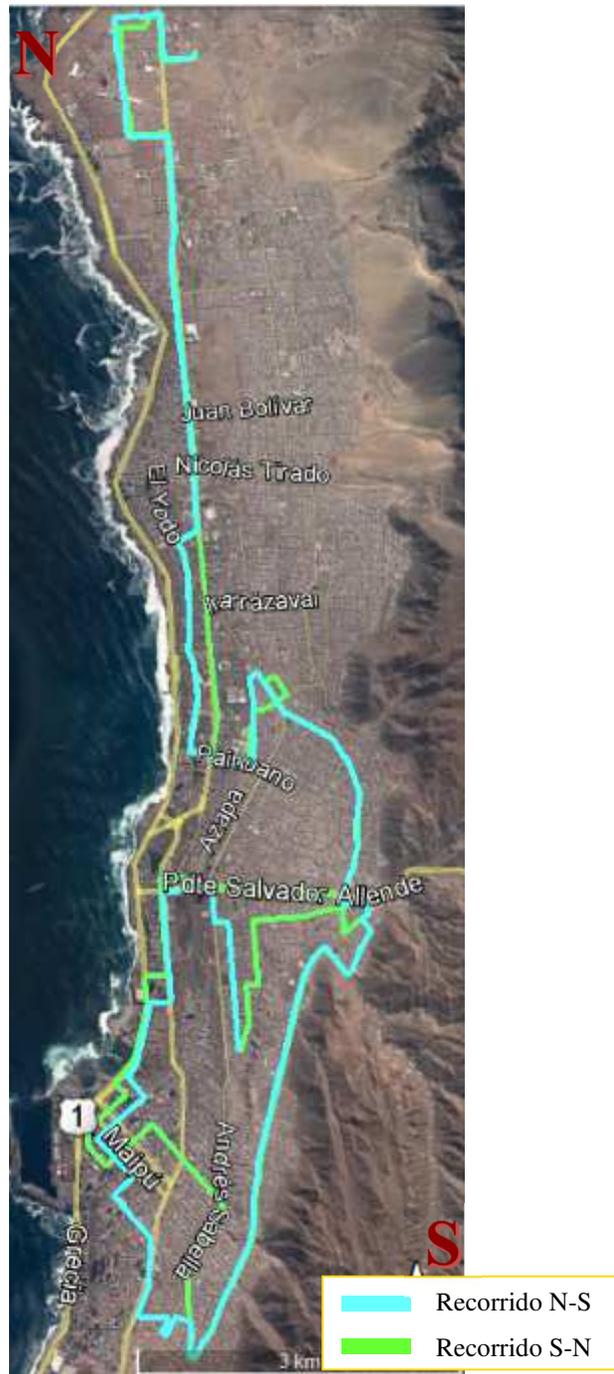
Ilustración 24. Mapa de recorrido Línea 108 catastrado

N°	Sentido	IDI (Terminal/punto inicio)	IDR (Terminal/punto retorno)	Km
108	N-S	Oficina Anita, Sector la Chimba	Eleuterio Ramírez con calle Llanquique	26,6
	S-N	Eleuterio Ramírez con calle Llanquique	Oficina Anita, Sector la Chimba	29,0

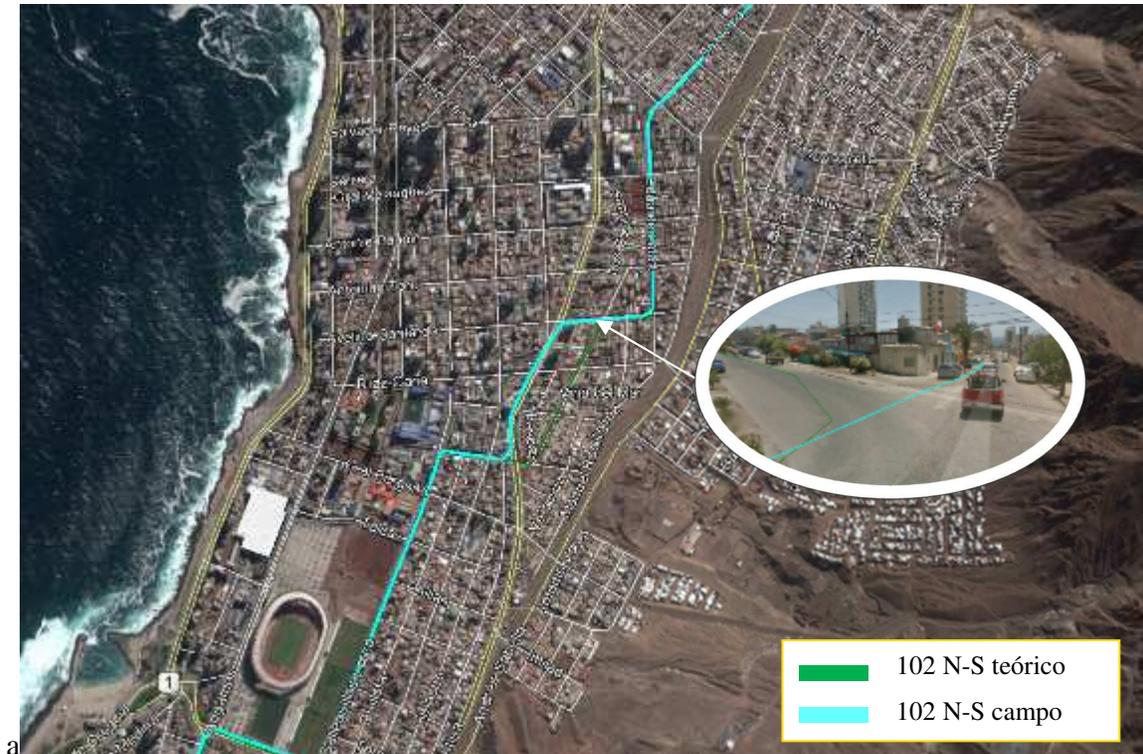
Ilustración 52. Desviaciones Línea 102 sentido N-S

La línea 102 sentido norte-sur presentó una variación en su parte central. La ruta teórica debía girar a la izquierda desde la calle Avelino Contardo hacia Hermógenes Alfaro, para llegar hasta la calle Playa Blanca, pero en el trabajo en terreno se identificó que ésta se hacía por la calle Argentina.

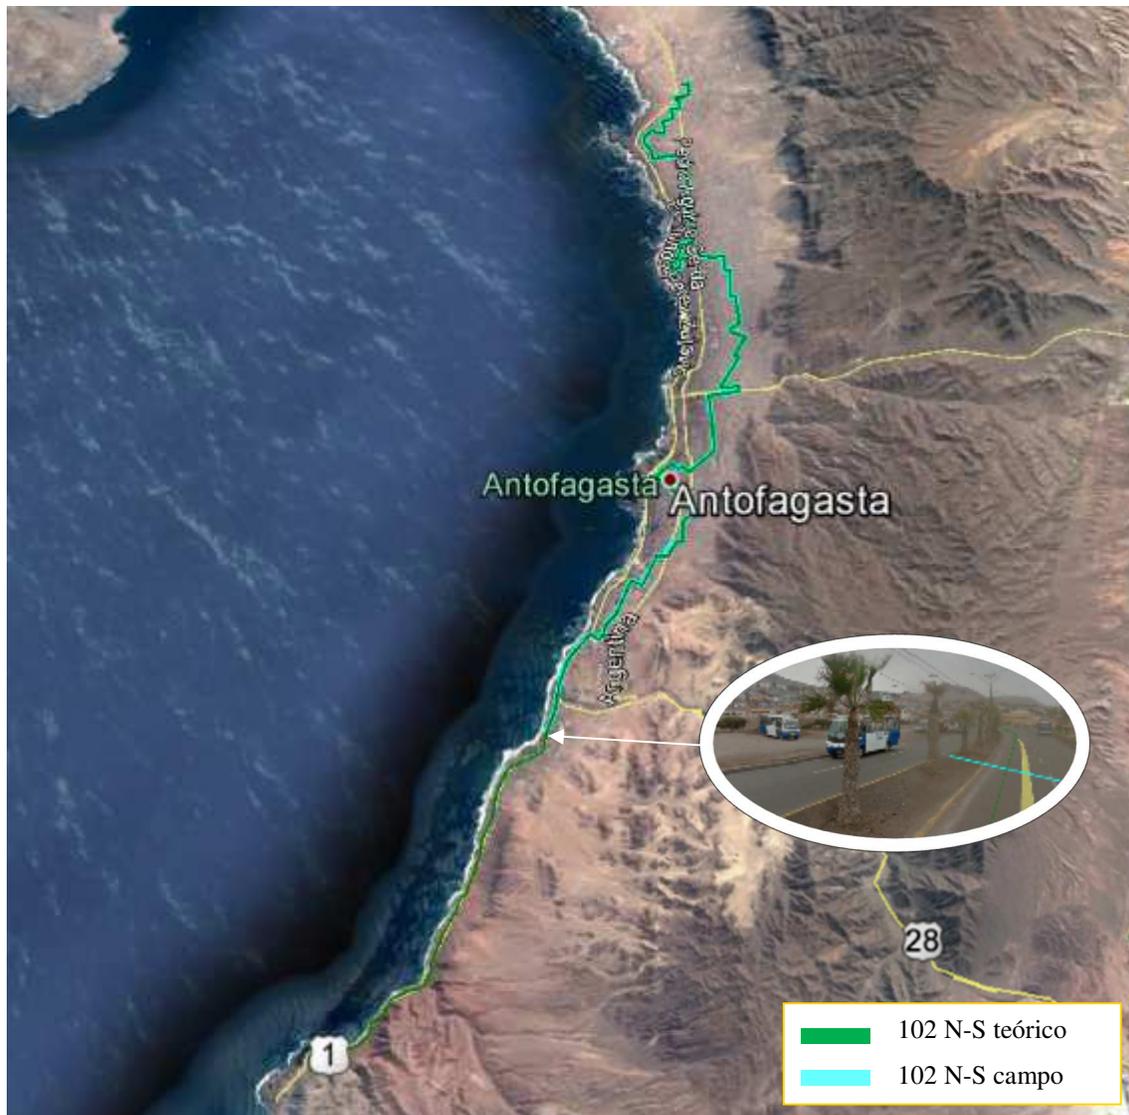
Ilustración 53. Desviaciones Línea 102 sentido N-S

Además, el final del recorrido de la línea el servicio medido en terreno terminó en la Avenida Universidad de Chile y la ruta teórica siguió por la Avenida Jaime Guzmán Errázuriz durante casi 8 km más. Esto mismo ocurrió en el sentido inverso del recorrido. Esto ha influido en que la ubicación del punto final oficial no haya coincidido con el medido.

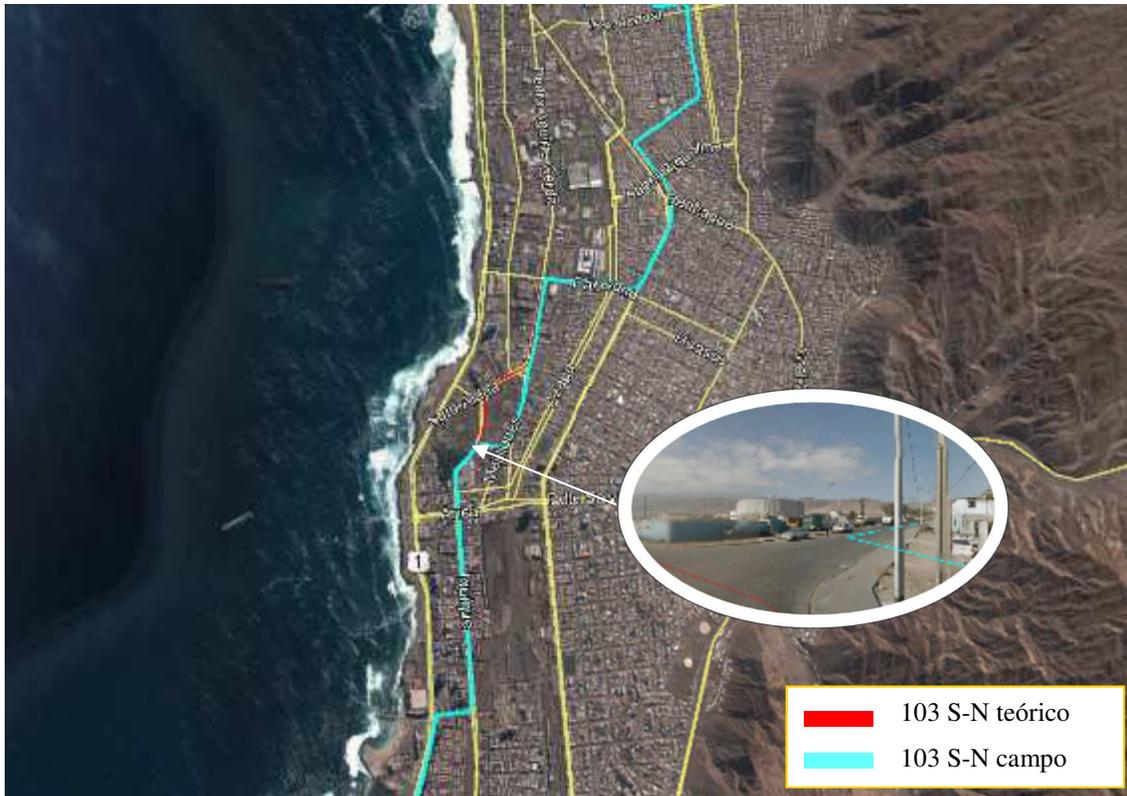
Ilustración 54. Desviaciones Línea 103 sentido S-N

La línea 103 sentido sur-norte presentó una variación a mitad del recorrido cuando la ruta medida se desvió de la calle Iquique por la calle Ovalle, siguiendo por Mejillones hasta llegar a Pedro Aguirre Cerda.

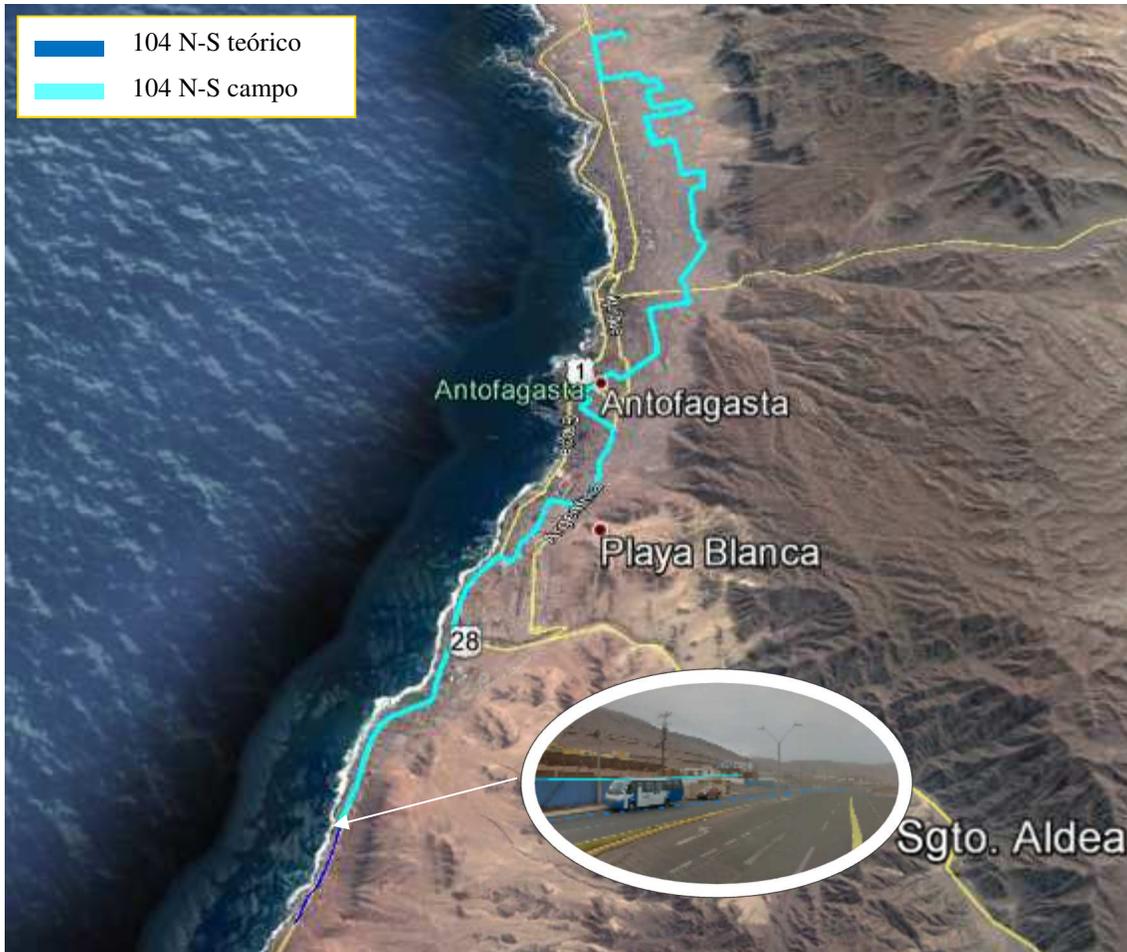
Ilustración 55. Desviaciones Línea 104 sentido N-S

En la línea 104 sentido norte-sur, el final del recorrido de la línea en el servicio medido en terreno terminó en la Avenida Jaime Guzmán Errázuriz a la altura de la calle Punta Sur, mientras que la ruta teórica continuó hasta terminar 1,5 km más adelante. Esto mismo ocurrió en el sentido inverso del recorrido. Esto influye en que la ubicación del punto final oficial no haya coincidido con el medido.

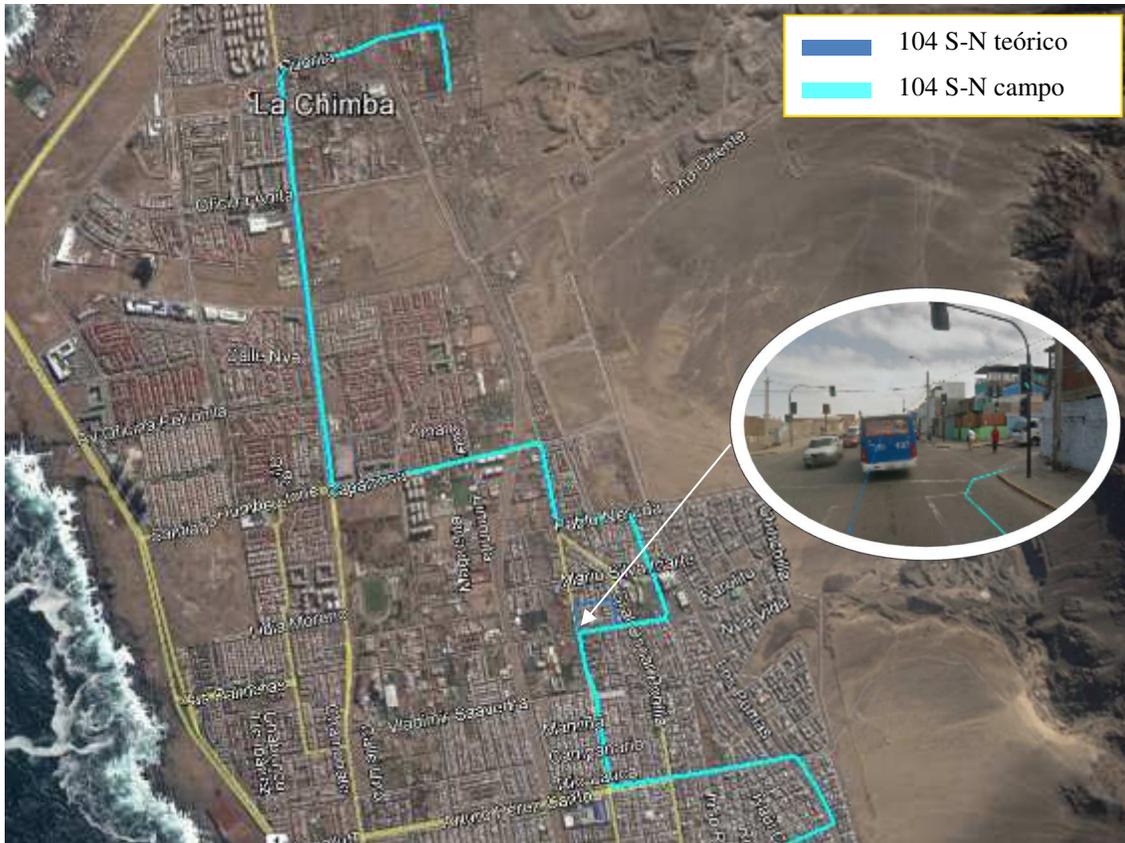
Ilustración 56. Desviaciones Línea 104 sentido S-N

Al igual que para la línea 104 sentido sur-norte la ruta medida empezó 1,5 km más adelante que la ruta teórica. Esto influyó en que la ubicación del punto final oficial no haya coincidido con el medido. Además, en el final de la línea en el sector norte se encontró una variante al tomar el trayecto directo desde la calle Huamachuco hacia Félix García, en lugar de recorrer las calles Juan Antonio Ramos y Nicolás González.

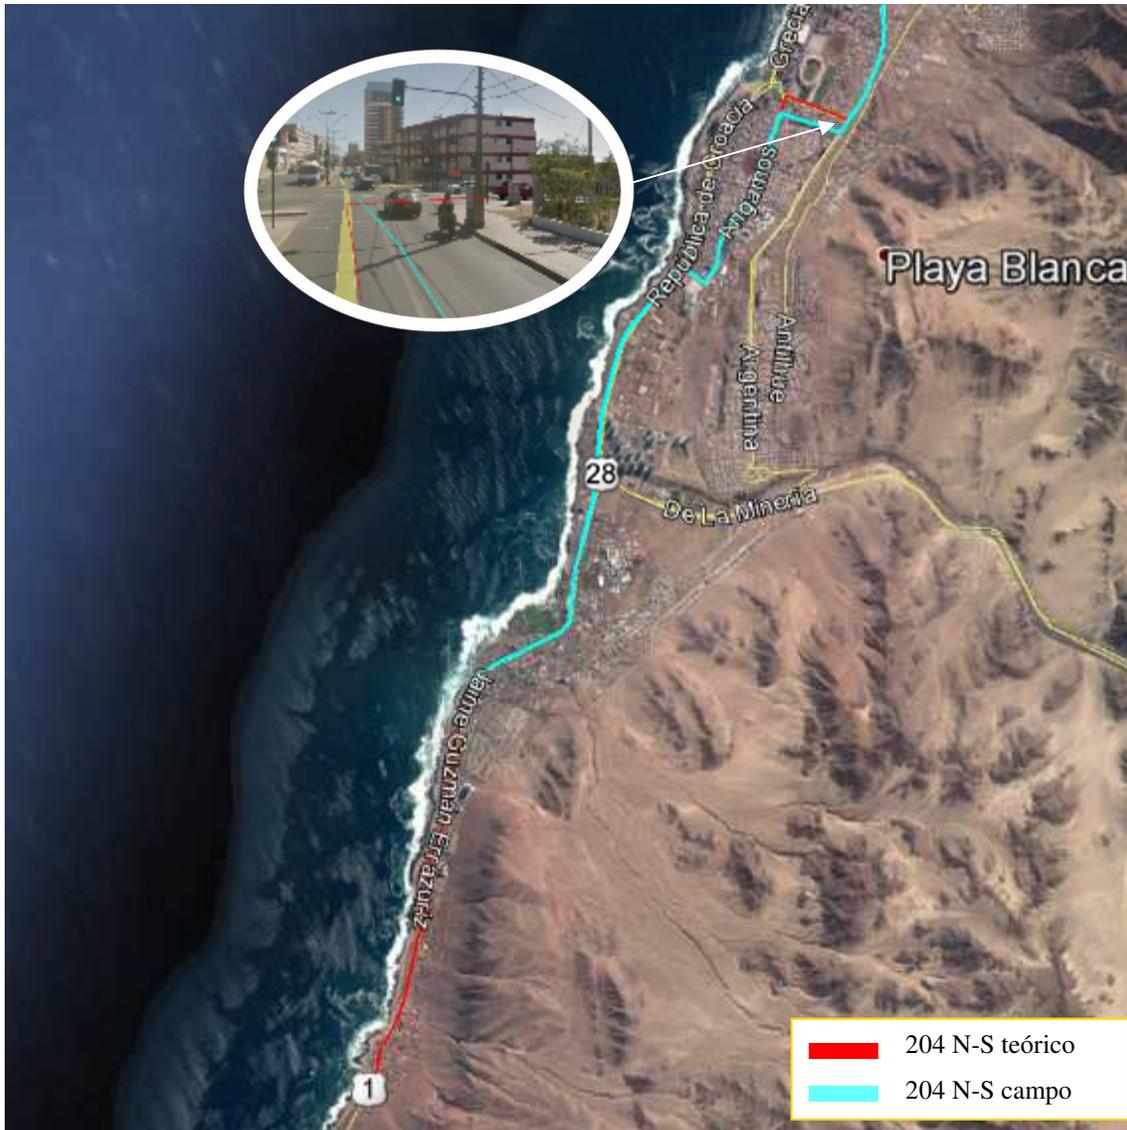
Ilustración 57. Desviaciones Línea 204 sentido N-S

La línea 204 sentido sur-norte se inició en la ruta medida 1,5 km después de la ruta teórica, en la Avenida Jaime Guzmán Errázuriz a la altura de la calle Punta Sur. Además, presentó dos variaciones en el sector norte. La primera, al acceder a la calle General Óscar Bonilla desde la calle Los Leones, en la cual la ruta medida pasó por la calle Leonardo Da Vinci mientras que la

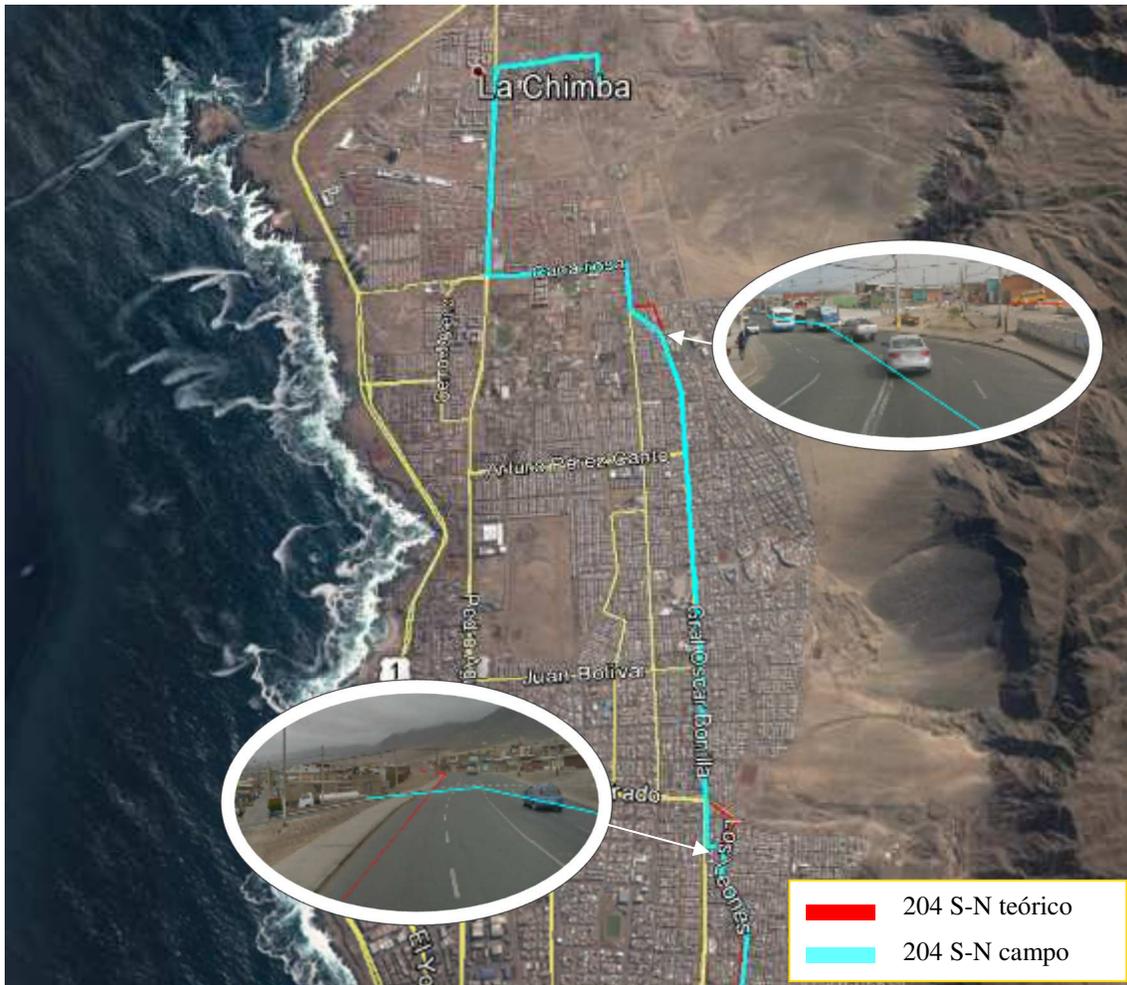
Ilustración 58. Desviaciones Línea 204 sentido S-N

ruta teórica lo hizo por Guardiamarina Arturo Fernández. Poco después se encontró otra variación al acceder desde la calle General Óscar Bonilla a la calle Huamachuco, puesto que la ruta teórica se desvió por la calle Los Cuarzos, pero este desvío no es posible tal como está definido en la ruta teórica.

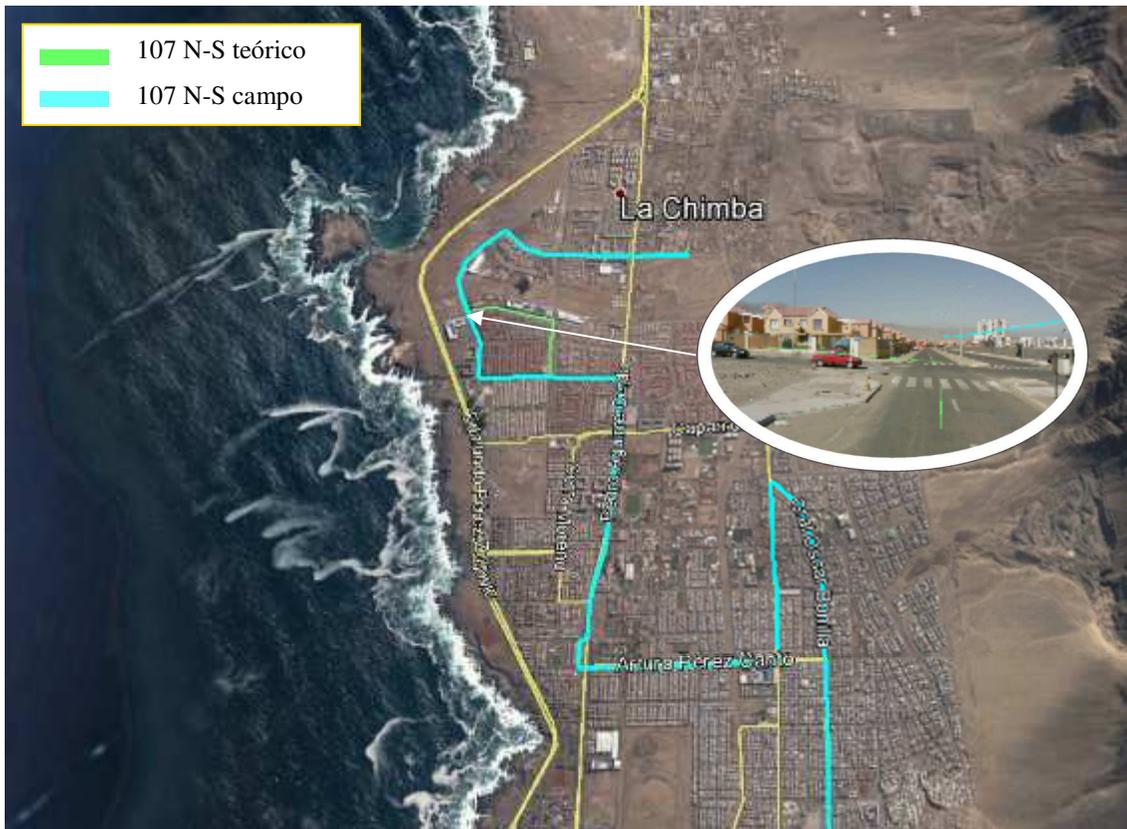
Ilustración 59. Desviaciones Línea 107 sentido N-S

En la línea 107 sentido norte-sur, se observó una variación en el inicio de la línea cuando la ruta medida seguía por la calle Benito Ocampo hasta la Avenida Oficina Petronila, en lugar de hacerlo tomando el desvío hacia la calle Rica Aventura como marcaba la ruta teórica.

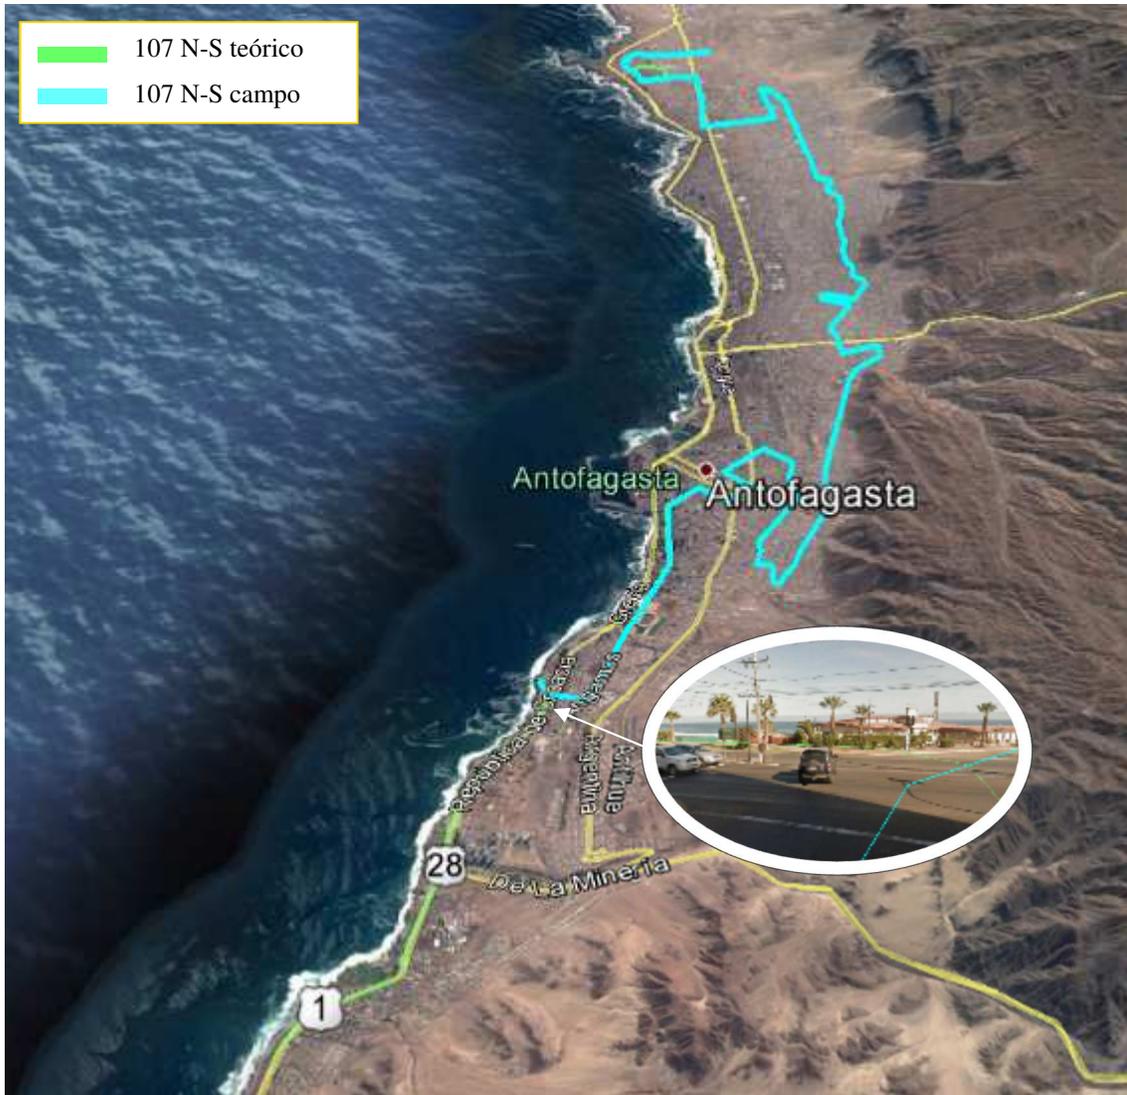
Ilustración 60. Desviaciones Línea 107 sentido N-S

Además, la ruta medida terminó en la calle Virgilio Arias a la altura de la calle República de Croacia, cuando la ruta teórica debía seguir por esta última hacia la Avenida Jaime Guzmán Errázuriz hasta llegar a la altura de la calle Agustín Samsó. Esto mismo ocurre en el sentido inverso de la línea.

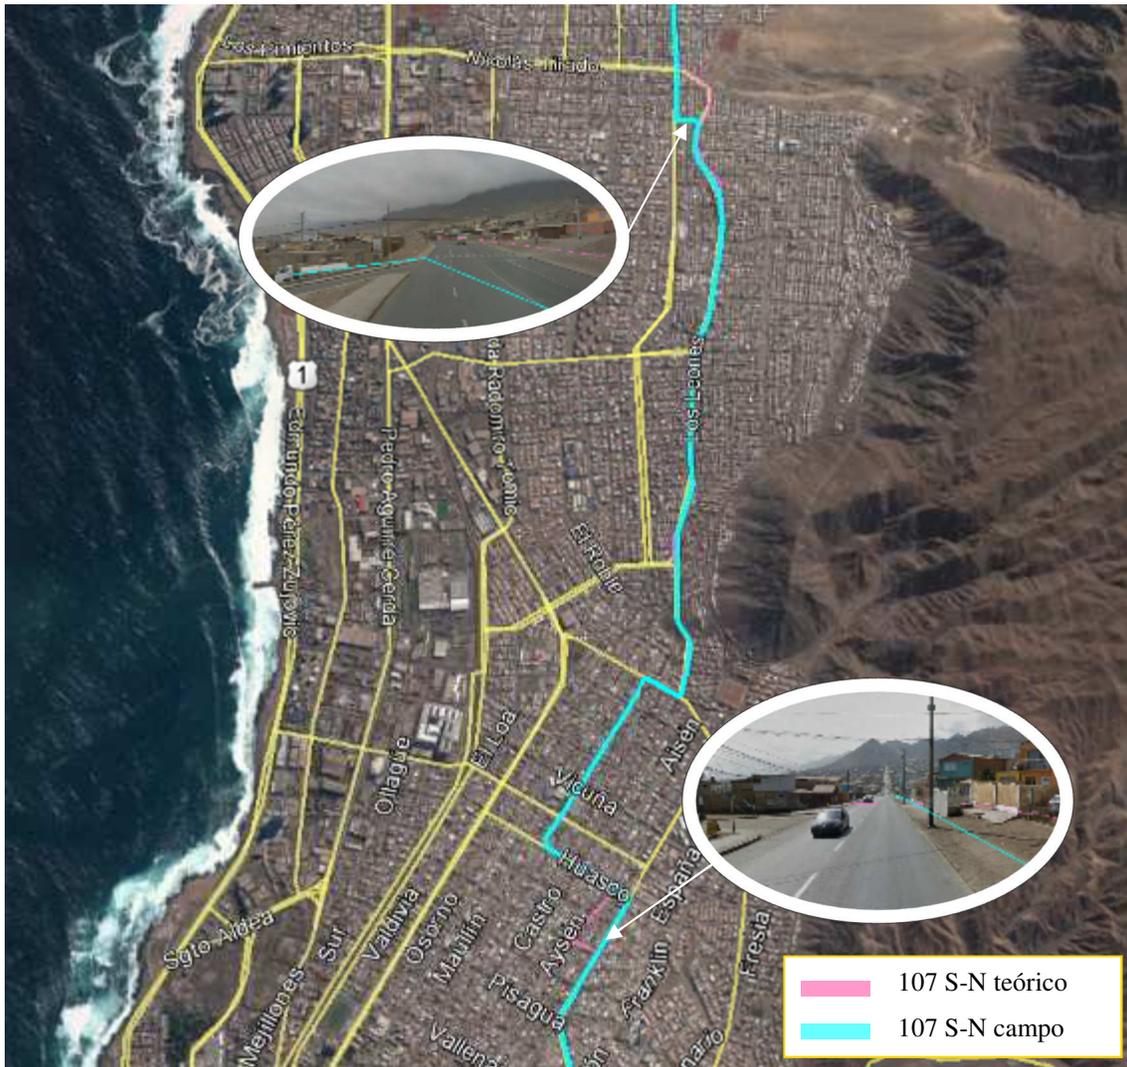
Ilustración 61. Desviaciones Línea 107 sentido S-N

En el inicio de la línea 107 sentido sur-norte ocurrió lo mismo que en final en sentido opuesto, la ruta medida empezó en un punto posterior a la ruta teórica. Además, se reportó dos pequeñas variaciones en el sector norte. La primera se dio al acceder desde la calle Puerto Natales a la calle Huasco, donde la ruta teórica se desvió por la calle Punta Arenas. La segunda se produjo al acceder

a la calle General Óscar Bonilla desde la calle Los Leones, ya que la ruta medida lo hizo por la calle Leonardo Da Vinci y la ruta teórica lo hizo por Guardiamarina Arturo Fernández.

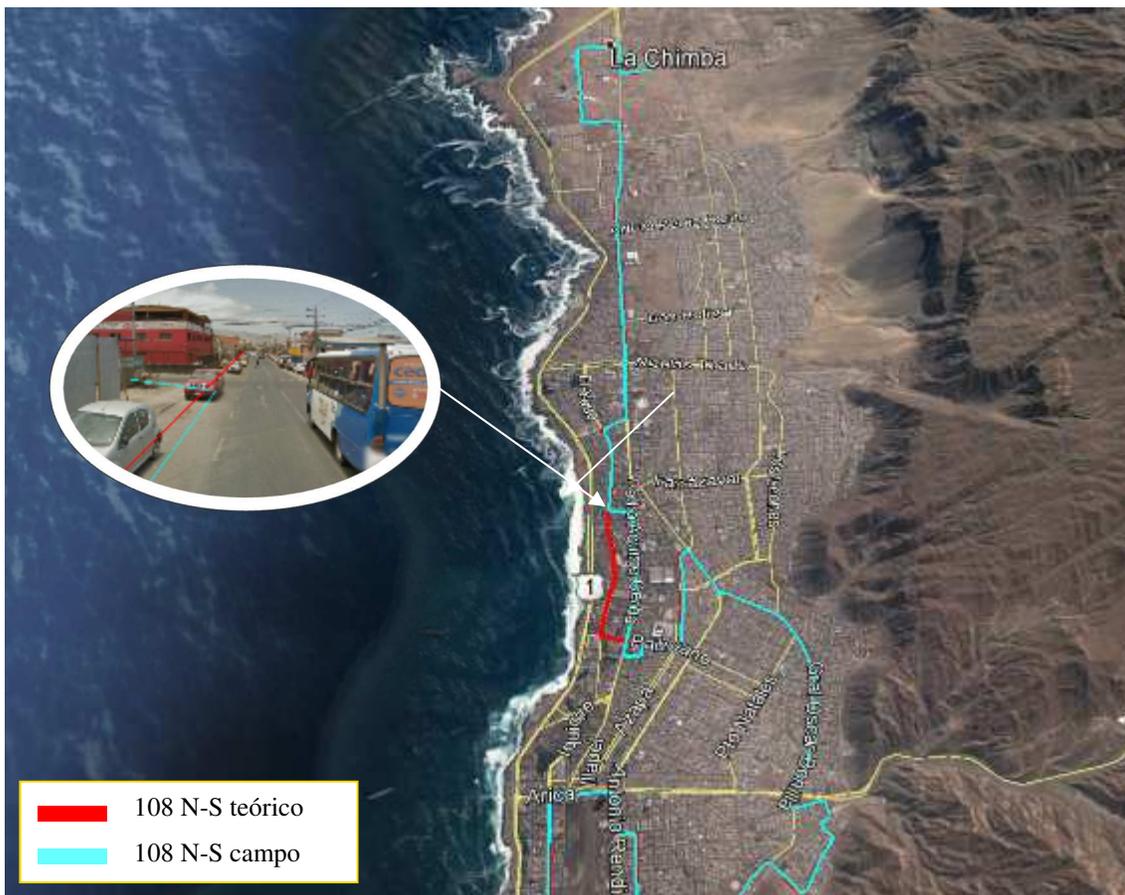
Ilustración 62. Desviaciones Línea 108 sentido N-S

La línea 108 sentido norte-sur presentó una variación en el sector norte cuando la ruta medida se desvió de la calle Iquique por las calles Victoria, Pedro Aguirre Cerda, Huasco y Ollagüe, para enlazar con la calle Paihuano, a la que se llegó directamente desde la calle Iquique en la ruta teórica.

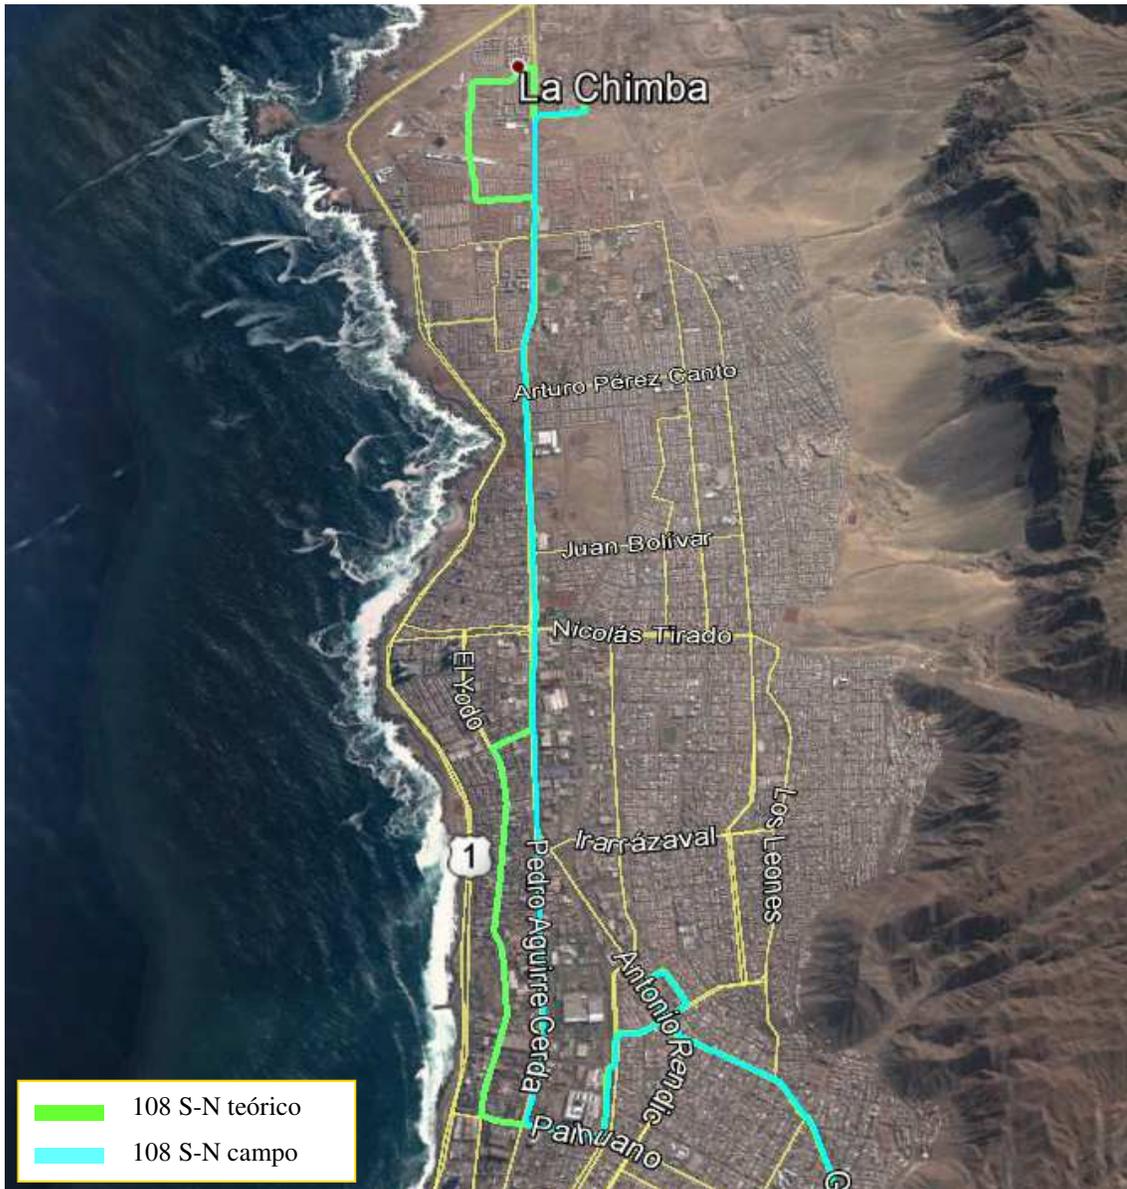
Ilustración 63. Desviaciones Línea 108 sentido S-N

La línea 108 sentido sur-norte presentó dos variaciones en el sector norte. En primer lugar, la ruta medida accedió directamente desde la calle Paihuano a Pedro Aguirre Cerda mientras que la ruta teórica lo hizo por las calles Iquique y Onix. En segundo lugar, al final de la línea, la ruta medida

accedió a la calle Oficina Anita directamente desde la calle Pedro Aguirre Cerda sin hacer el recorrido norte por las avenidas Oficina Petronila, Rica Aventura y Oficina Carmela.

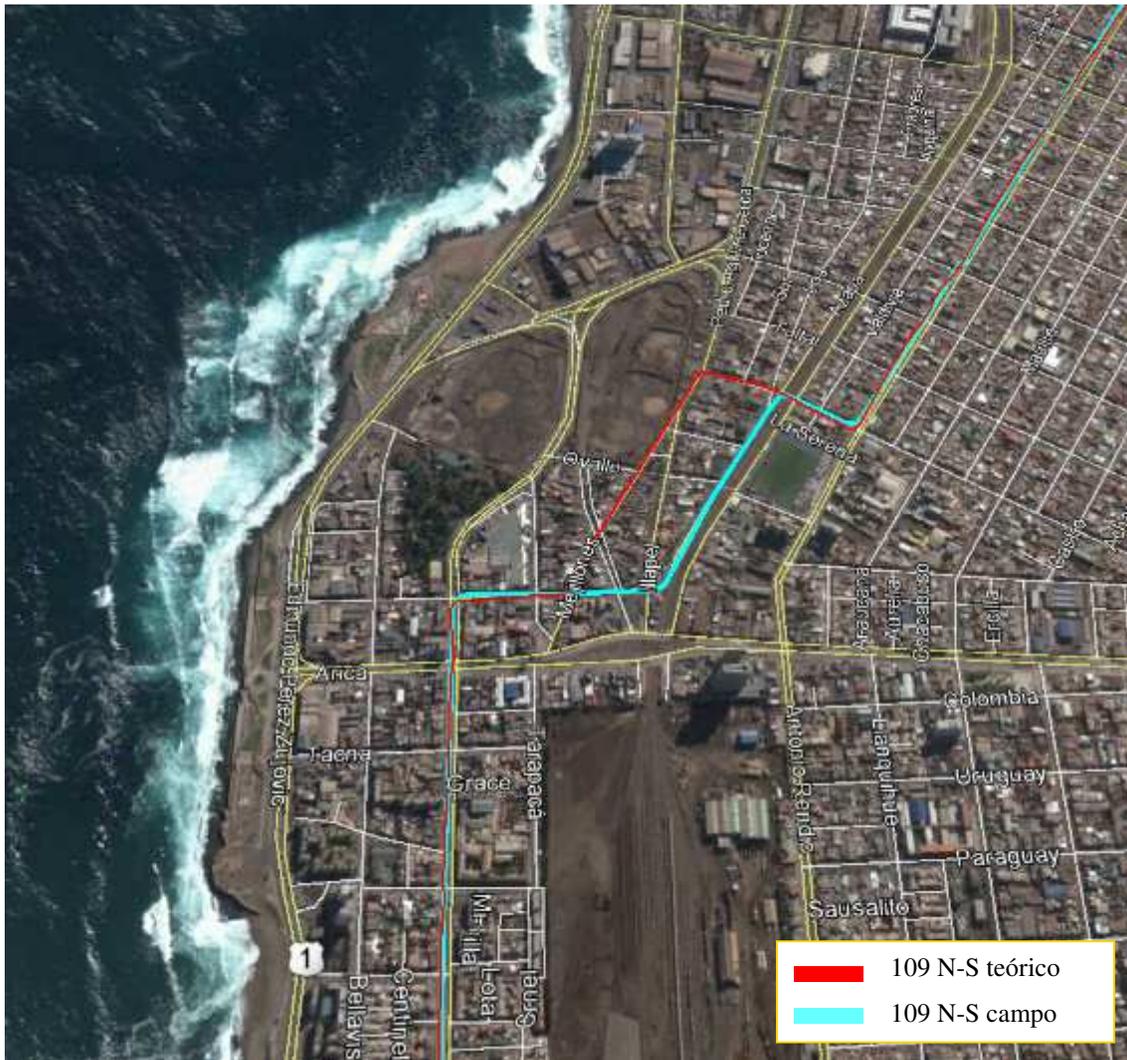
Ilustración 64. Desviaciones Línea 109 sentido N-S

La línea 109 sentido norte-sur presentó una variante al acceder desde la calle Presidente Salvador Allende a la calle Vallenar por la calle Loa en la ruta medida en lugar de por la calle Mejillones como establecía la ruta teórica.

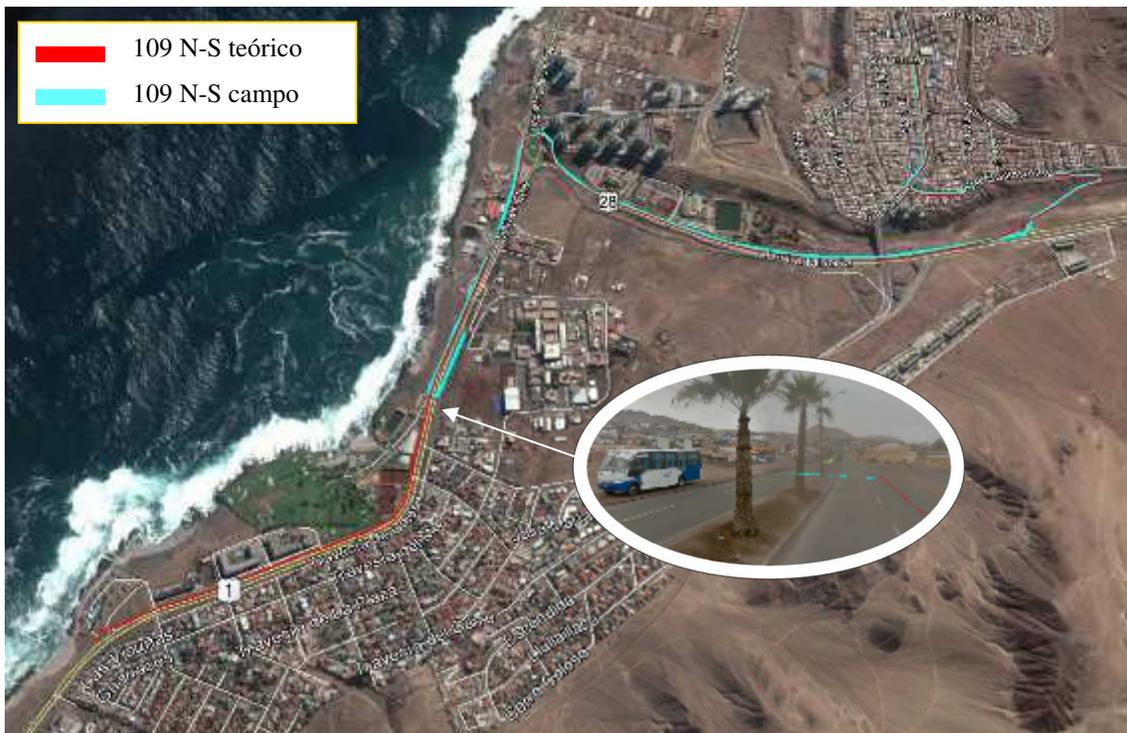
Ilustración 65. Desviaciones Línea 109 sentido N-S

Además, en el final de la línea el servicio medido en terreno terminó en la Avenida Universidad de Chile y la ruta teórica siguió por la Avenida Jaime Guzmán Errázuriz hasta poco después de la calle Subida del Sur. Esto mismo ocurrió en el sentido inverso del recorrido. Esto influyó en que la ubicación del punto final oficial no coincidiera con el medido.

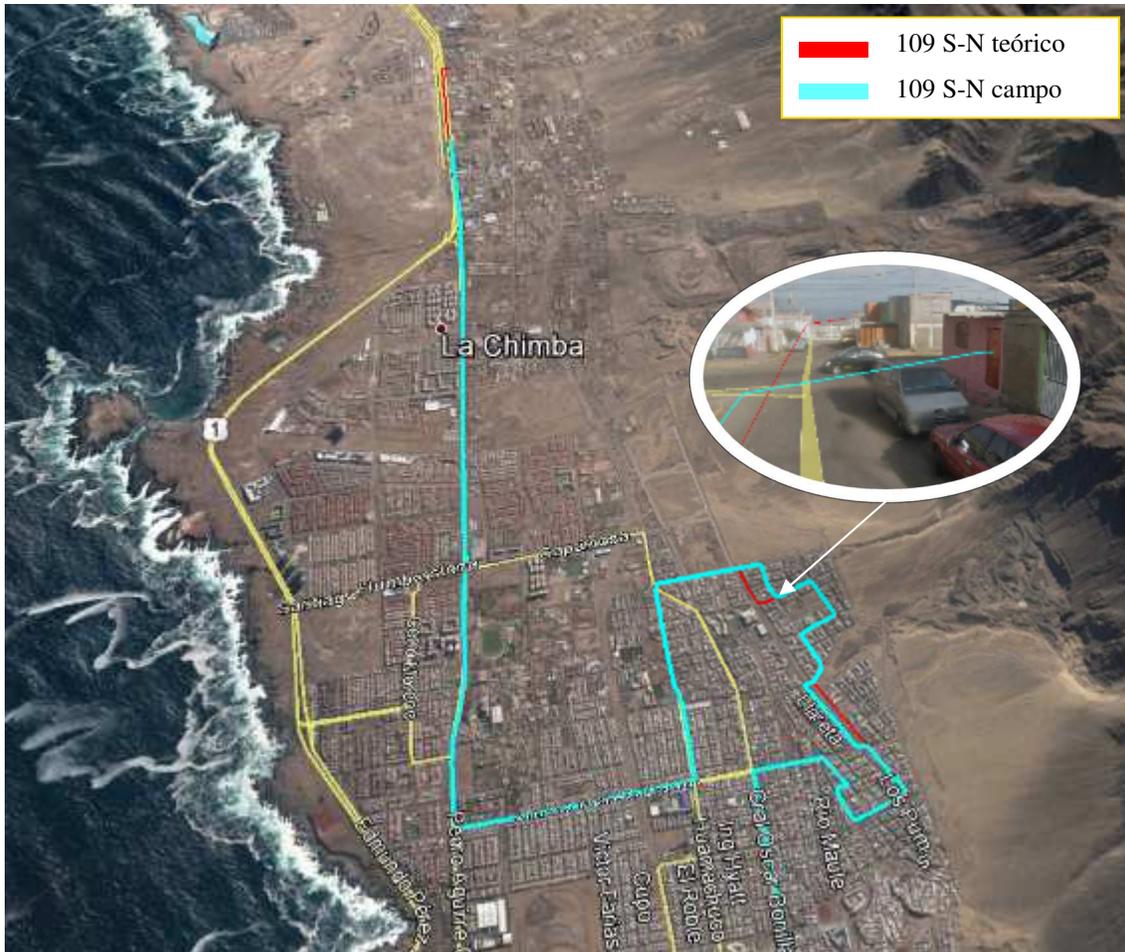
Ilustración 66. Desviaciones Línea 109 sentido S-N

La línea 109 sentido sur-norte presentó variaciones en el inicio de la ruta (según se mencionó en el sentido opuesto en el punto anterior) y en el final de la ruta, al terminar en la calle Lapislázuli en lugar del Pasaje Aguas Verdes como en teoría debió haber sido. También presentó pequeñas variaciones en el sector norte, en particular al acceder a la calle Pablo Neruda desde la calle Hilda Cruz Colina en lugar de hacerlo desde la calle Los Chungungos como indica la ruta teórica.

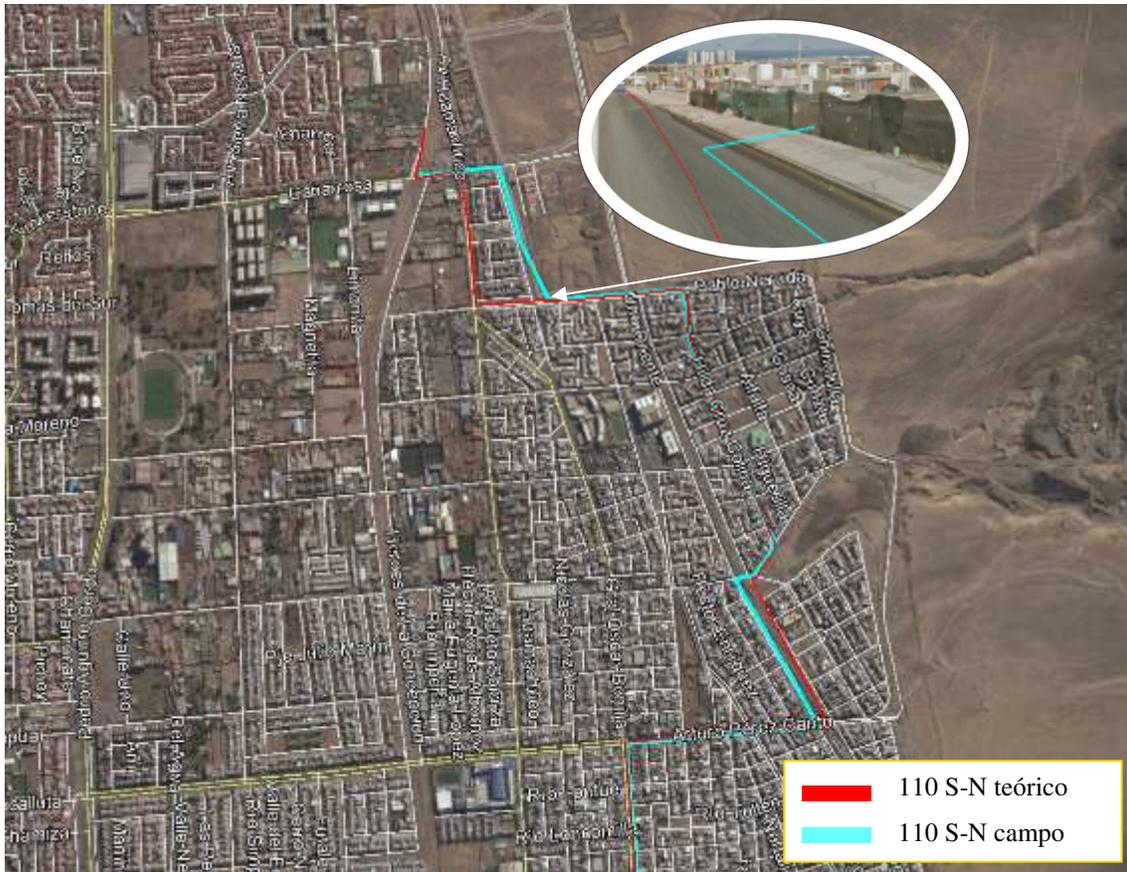
Ilustración 67. Desviaciones Línea 110 sentido S-N

La línea 110 sentido sur-norte sólo presentó una pequeña variación. Se produjo cuando al final de la línea el paso desde la calle Pablo Neruda a la calle Caparrosa se realizó en la medición por la calle Los Cuarzos en lugar de por la calle Huamachuco como ocurrió en la ruta teórica.
