«Infraestructura menor asociada al Sistema de Transporte Público Mayor Urbano de Antofagasta. Análisis y Propuestas»

Informe Final

Marzo 2017

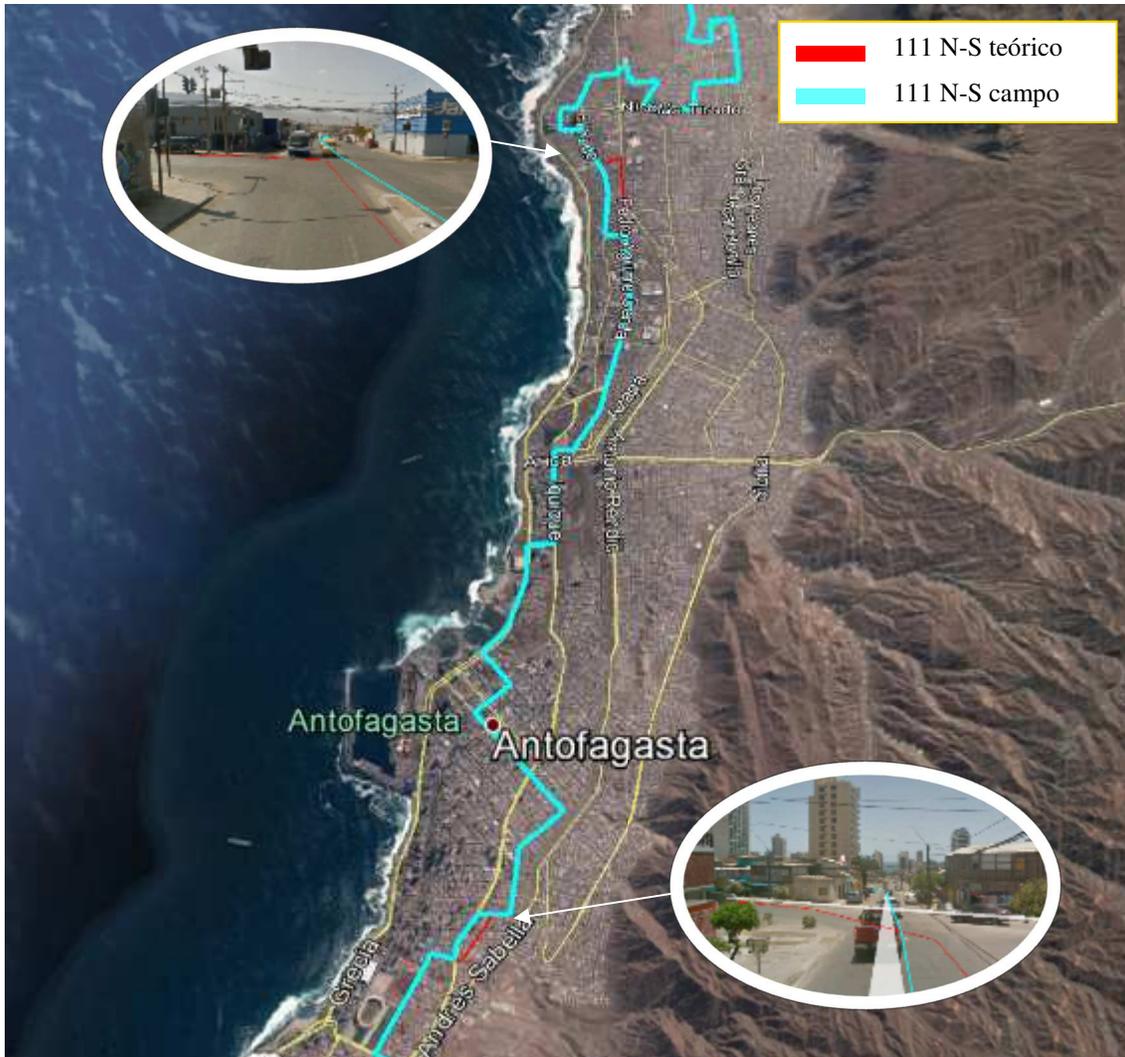
Ilustración 68. Desviaciones Línea 111 sentido N-S

La línea 111 sentido norte-sur presentó dos variaciones en su recorrido. En la zona norte, la ruta teórica toma la calle Onix para acceder a Pedro Aguirre Cerda mientras que la ruta medida lo hizo por las calles Iquique y Victoria. En el sector sur también se reconoció una variación para llegar de la calle Avelino Contardo hasta la calle Playa Blanca, ya que la ruta teórica lo hizo por la calle Hermógenes Alfaro y la ruta medida lo hace por la Avenida Argentina. Además, al inicio de la línea se produjo una pequeña diferencia en el origen, estando el origen teórico en la calle Sierra Nevada y el medido en la calle siguiente, Amatista.

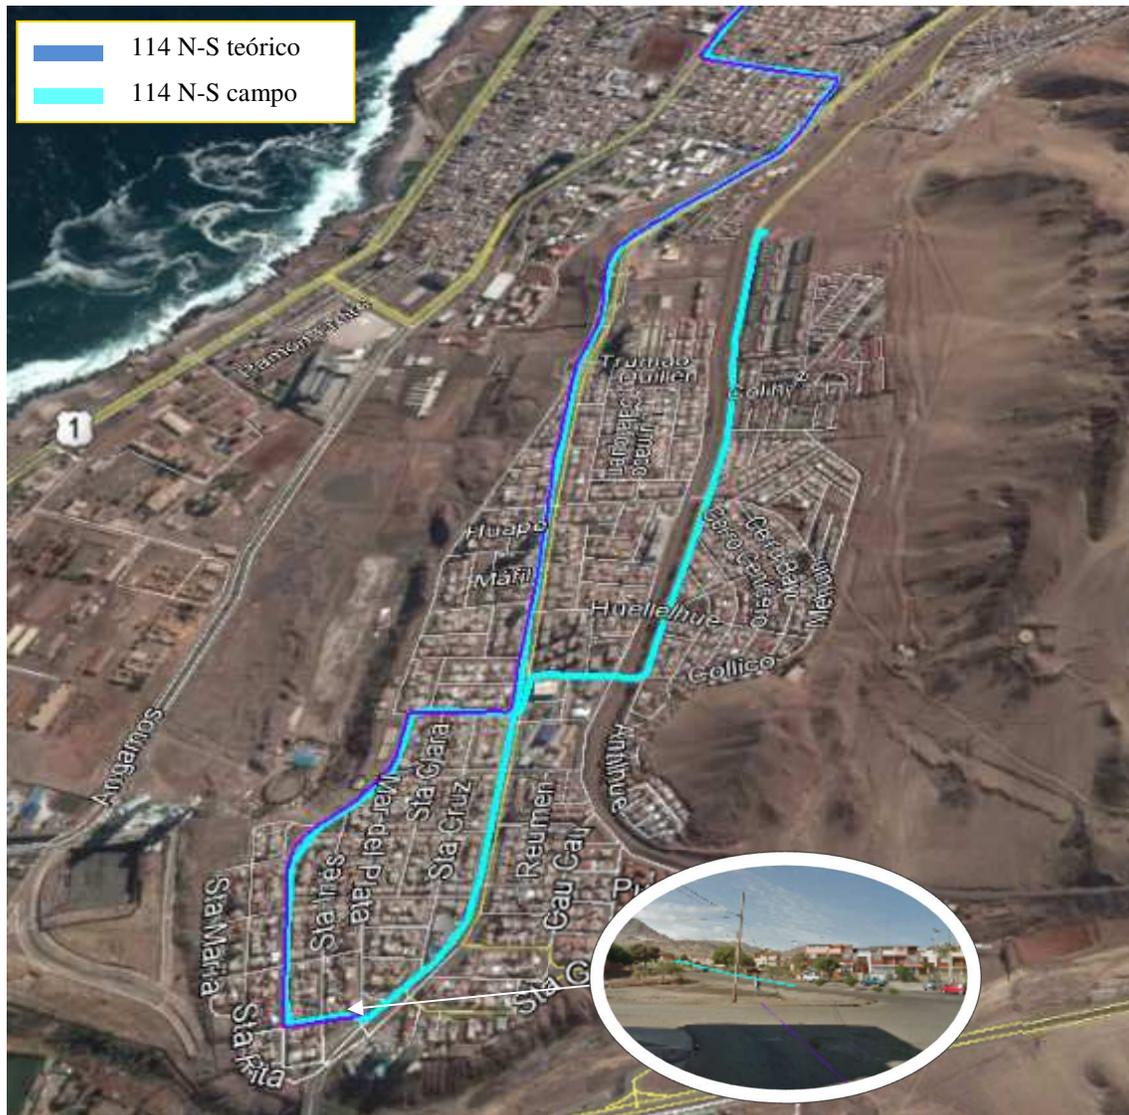
Ilustración 70. Desviaciones Línea 114 sentido N-S

La línea 114 sentido norte-sur presentó una diferencia en el punto de fin de la ruta. Mientras que la ruta teórica terminó en la calle Santa Marta con Mar del Plata, la ruta medida continuó por las calles Argentina, Collico y Avenida Antihue para terminar en la calle Andrés Sabella.

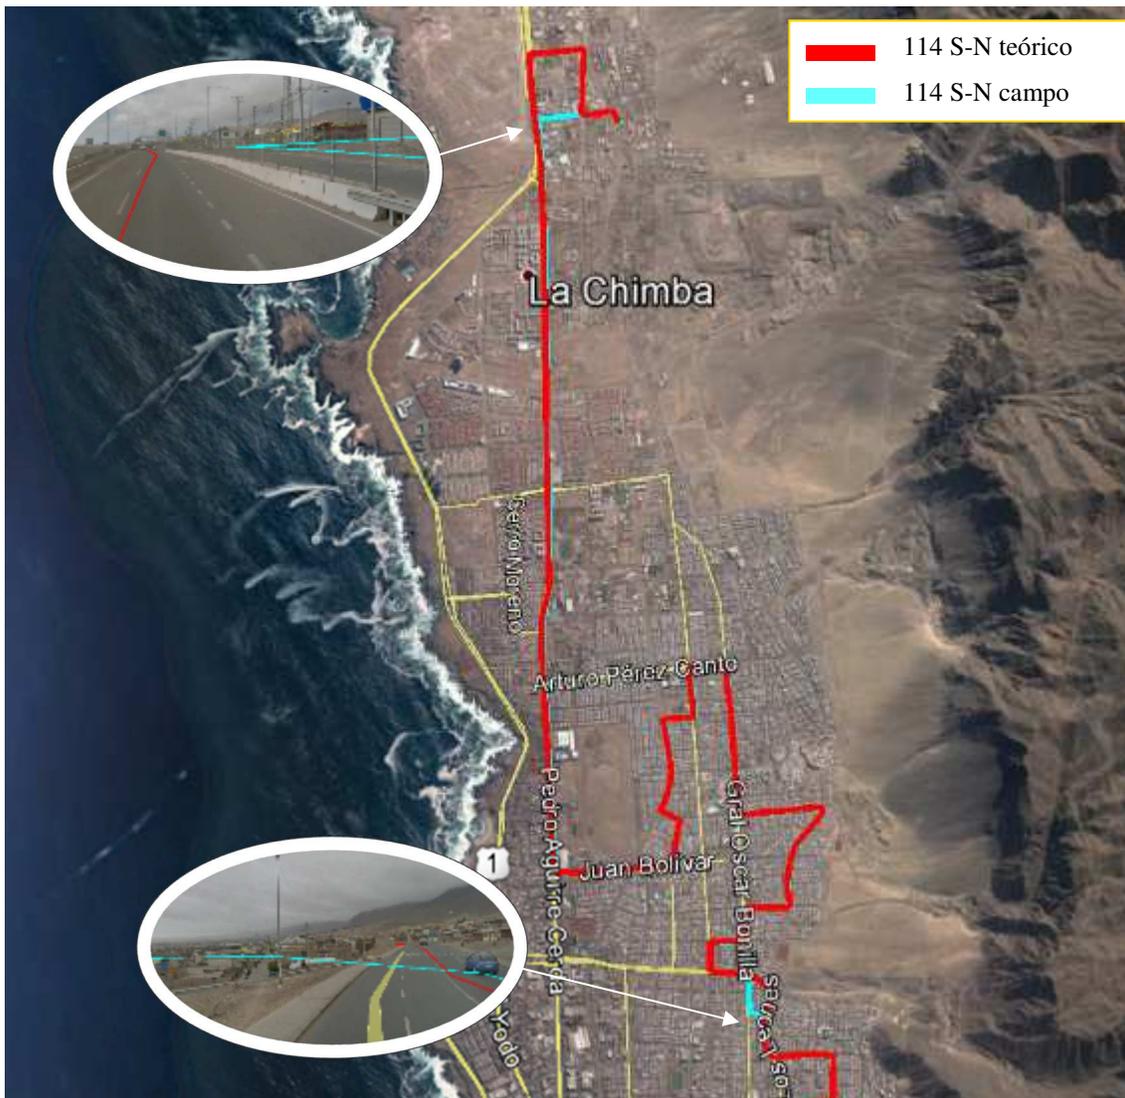
Ilustración 71. Desviaciones Línea 114 sentido S-N

Por su parte, la línea 114 sentido sur-norte presentó dos pequeñas variaciones en su recorrido. La primera se produjo al acceder a la calle Nicolás Tirado desde Los Leones, ya que la ruta medida se desvió por Leonardo Da Vinci y General Óscar Bonilla. En el final de la ruta, la ruta medida giró directamente desde Pedro Aguirre Cerda a la calle Amatista, en lugar de acceder por la calle Lapislázuli y Sierra Nevada como establece la ruta teórica.

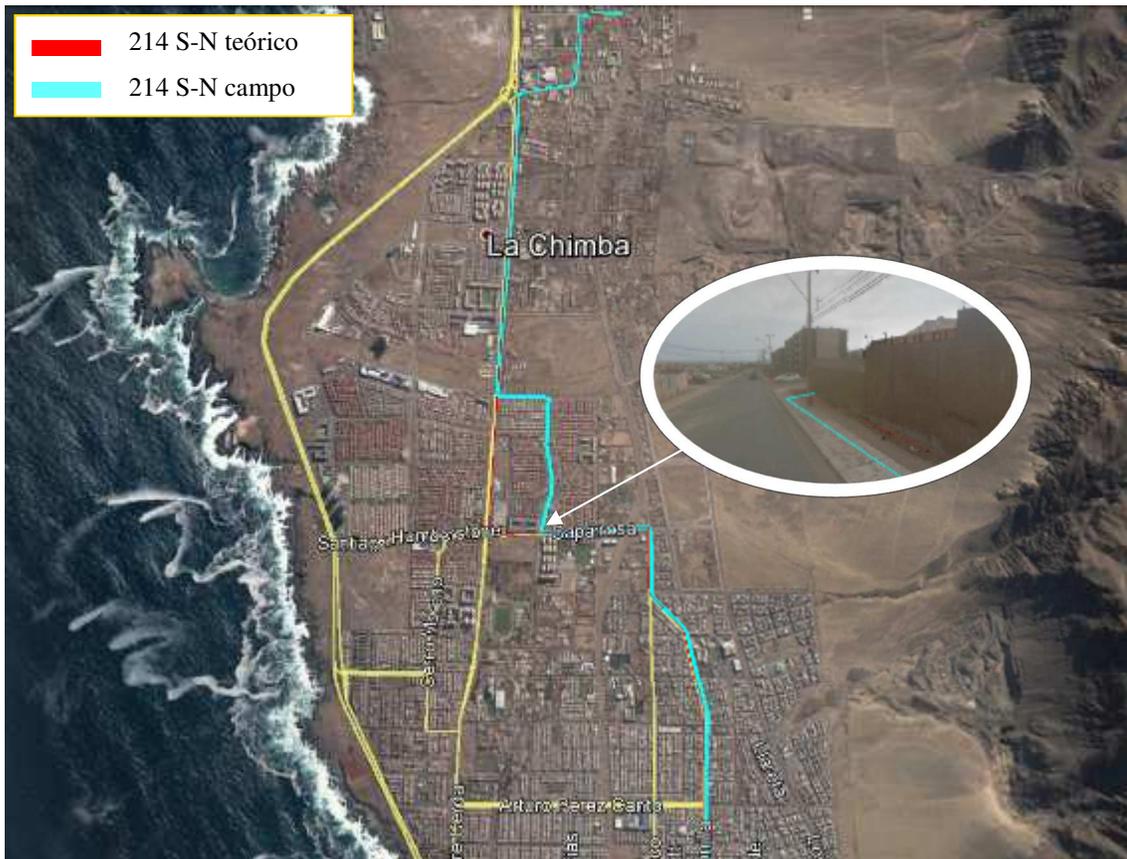
Ilustración 72. Desviaciones Línea 214 sentido S-N

En la línea 214 sentido sur-norte se reportó una variación en el sector norte, casi al final de la línea, cuando al llegar a la calle Caparrosa la ruta medida se desvió por la Avenida Sierra Nevada y la calle Limonita para llegar hasta la calle Pedro Aguirre Cerda, mientras que la ruta teórica accedió directamente.

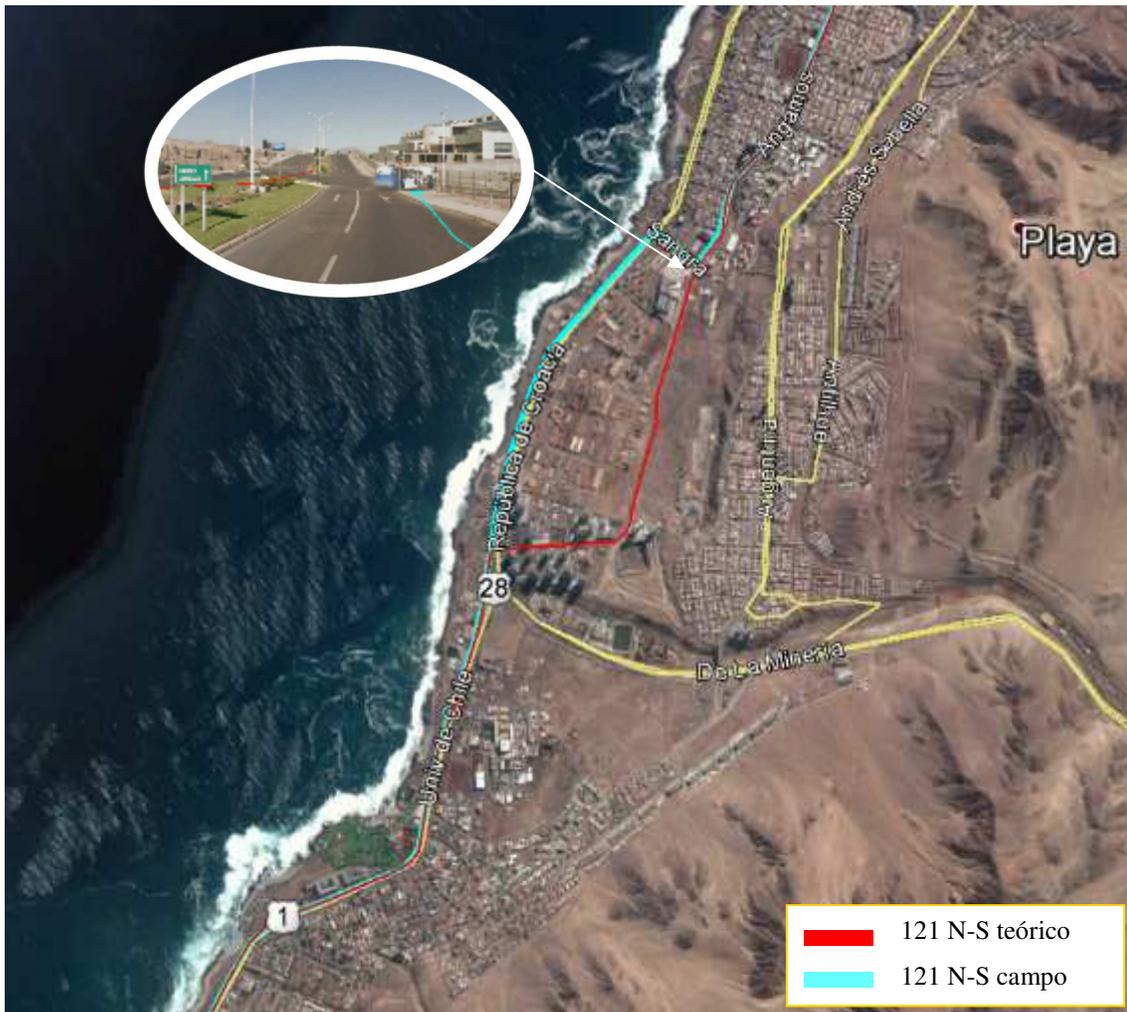
Ilustración 73. Desviaciones Línea 121 sentido N-S

En la línea 121 sentido norte-sur se observó una variación en el sector sur, ya que la ruta medida se desvió de la calle Angamos por la calle Sangra para acceder a la calle República de Croacia mientras que la ruta teórica continuo por Angamos y por Avenida Cerro Paranal hasta enlazar con la calle República de Croacia.

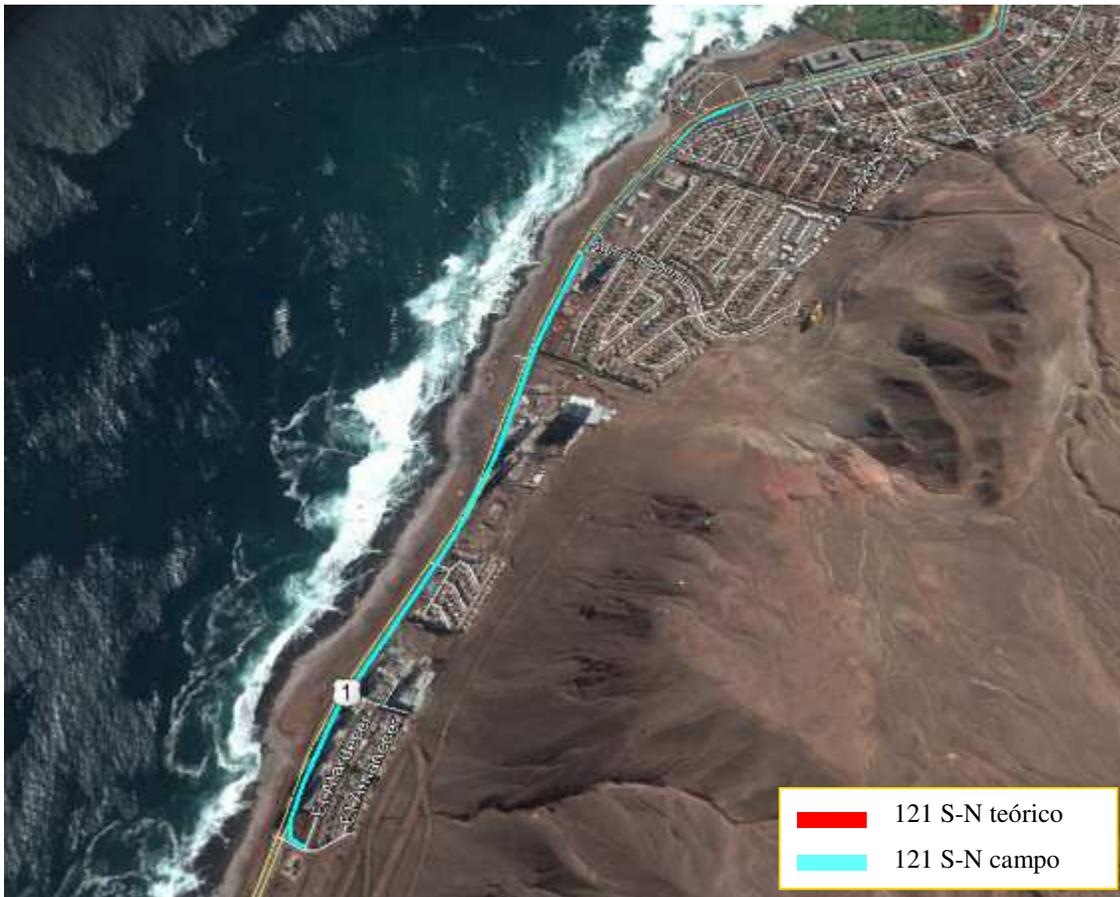
Ilustración 74. Desviaciones Línea 121 sentido S-N

En la línea 121 sentido sur-norte se presentó una variación en el origen de la ruta en la Avenida Jaime Guzmán Errázuriz, ya que en teoría debiera comenzar a la altura de la calle Agustín Samsó y en la medición lo hizo 1,3 km antes, en la calle Punta Sur. Esto ha influido en que la ubicación del punto final oficial no coincida con el medido.

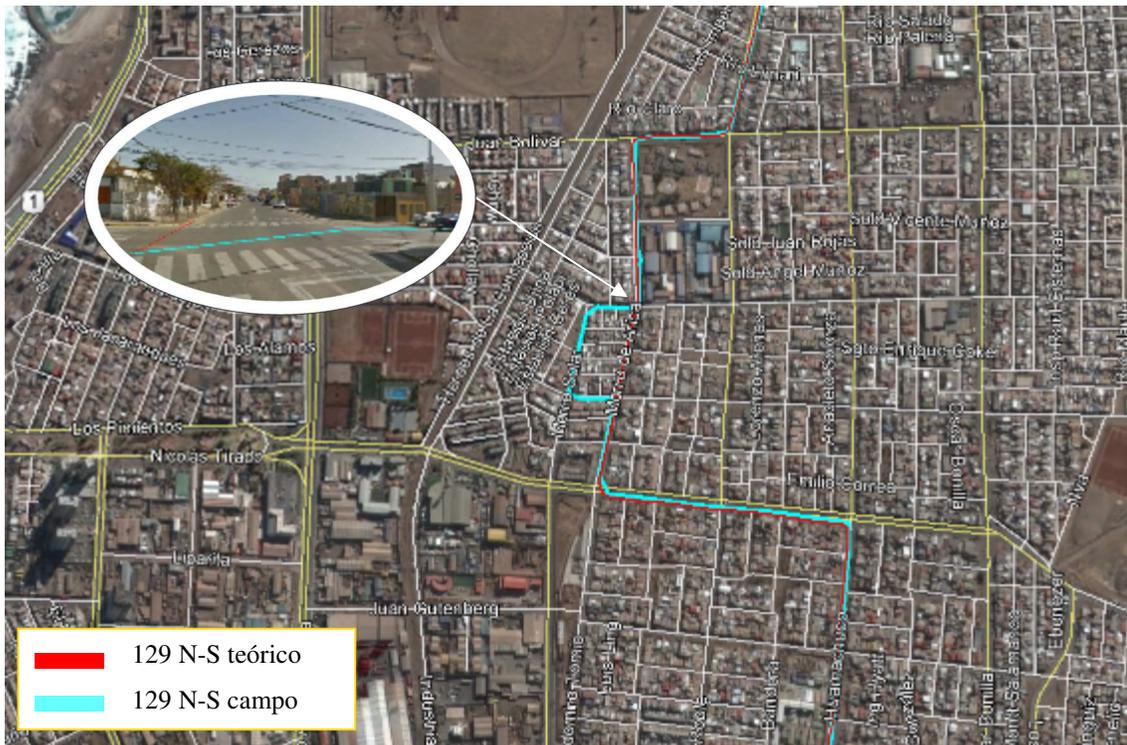
Ilustración 75. Desviaciones Línea 129 sentido N-S

En la línea 129 sentido norte-sur se observó una variación en la calle Morro de Arica cuando la ruta medida hizo un pequeño desvío por Morro Solar y volvió a retomar la misma ruta.

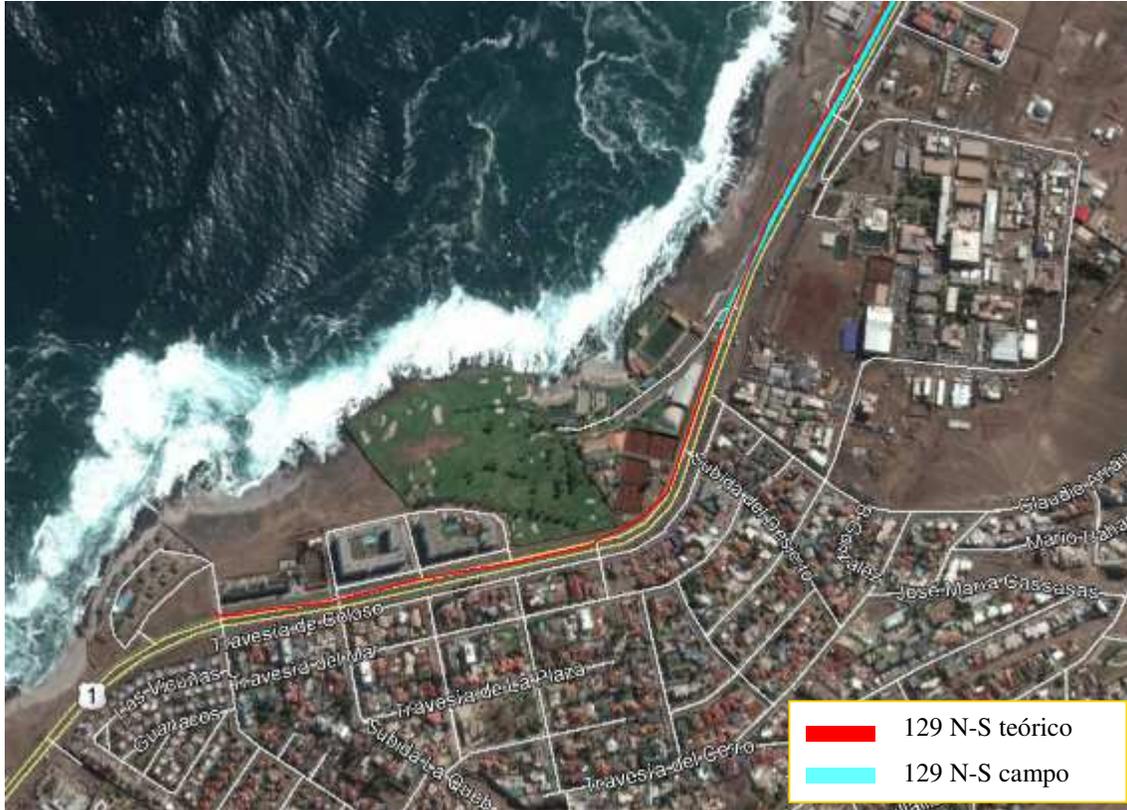
Ilustración 76. Desviaciones Línea 129 sentido N-S

Además, el final de la ruta medida en la Avenida Jaime Guzmán Errázuriz en la ruta medida se realizó en la Avenida Universidad de Chile y en la ruta teórica en la calle Subida del Sur, algo que se observó también en el sentido inverso de sur a norte.

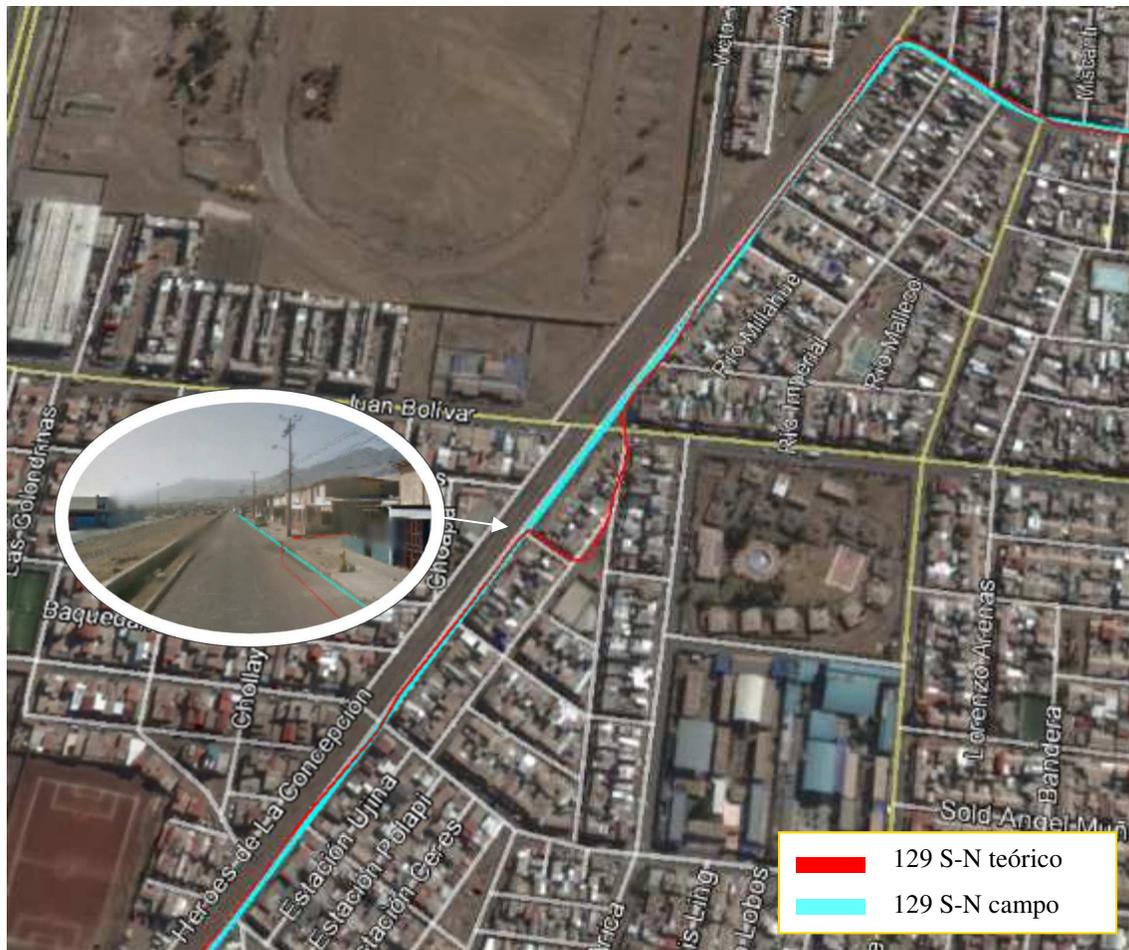
Ilustración 77. Desviaciones Línea 129 sentido S-N

En la línea 129 sentido sur-norte, además de la diferencia en el origen de la ruta indicada en el punto anterior, se produjo un pequeño desvío en la ruta teórica a su paso por la calle Héroes de la Concepción que no se observó en la ruta medida.

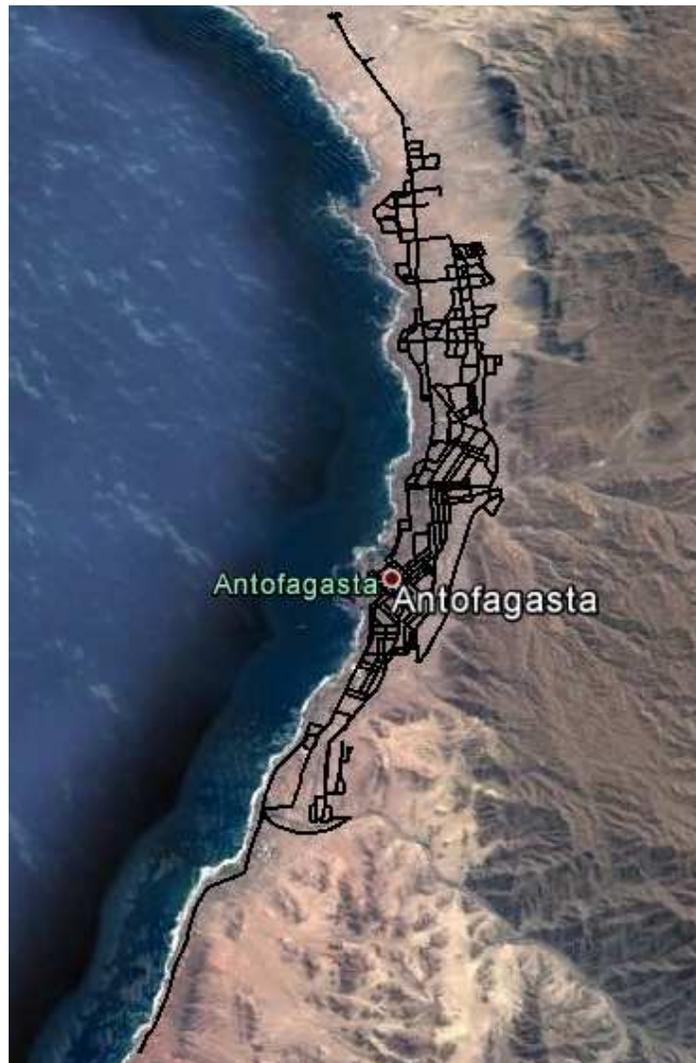
Ilustración 78. Trazado Base

Para la definición del trazado Base, se considerarán los recorridos validados con la contraparte y que corresponden al trazado oficial del mes de enero del 2017. En la siguiente imagen se puede visualizar el trazado base sobre el cual se han realizado el análisis del presente estudio.

Este trazado base busca **evitar duplicidad de análisis al realizar de manera independiente el trazado de cada línea o servicio**, considerando que en muchos casos las rutas coinciden entre servicios generando rutas comunes. Para el Trazado Base, se han contabilizan **un total de 166,2 kilómetros de red vial**, los cuales han sido objeto de estudio.

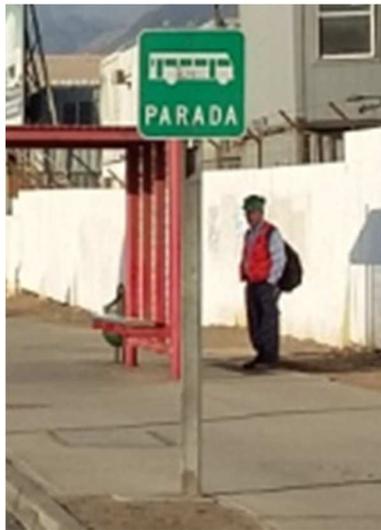
Ilustración 88. Tipología de señalética correspondiente a Parada Bus

- ✓ Parada Bus: 74 paraderos (99%)

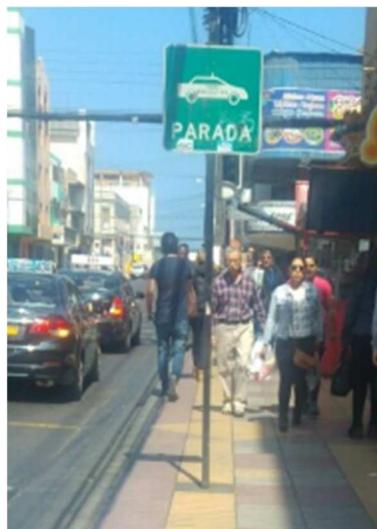
Ilustración 89. Tipología de señalética correspondiente a Parada Colectivos

- ✓ Parada Colectivos: 0 paraderos (0%)

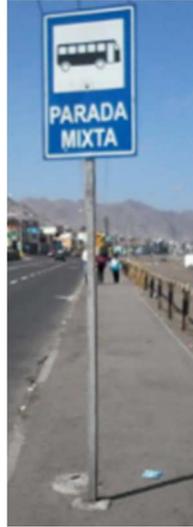
Ilustración 90. Tipología de señalética correspondiente a Parada Mixta

- ✓ Parada Mixta: 1 paradero (1%)

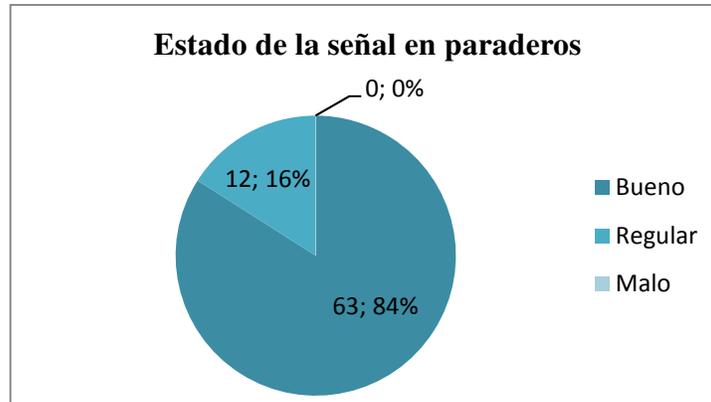
Ilustración 92. Estado de la señal en paraderos

- ✓ Bueno: 63 paraderos (84%)
- ✓ Regular: 12 paraderos (16%)
- ✓ Malo: 0 paraderos (0%)

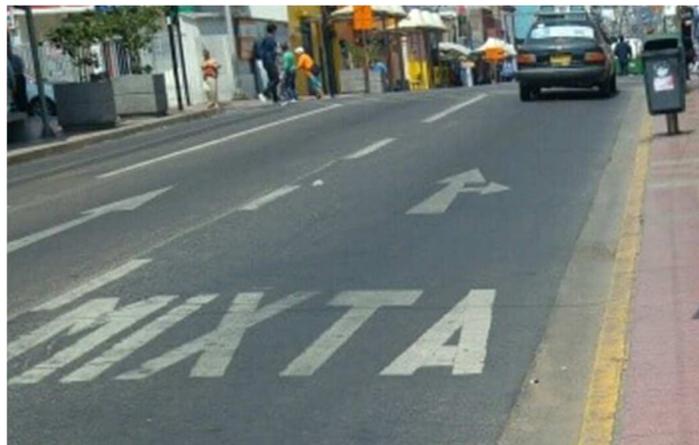
Ilustración 95. Tipología de demarcación correspondiente a Parada Mixto

- ✓ Parada Mixto: 1 paradero (2%)

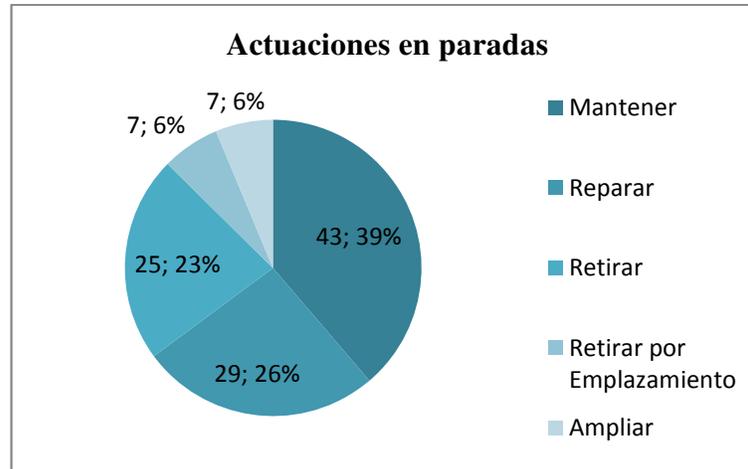
Ilustración 113. Resumen general de actuaciones en paradas

Según se muestra en las gráficas anteriores, en 86 paraderos y paradas se recomienda la actuación de **REPARAR**. La justificación de este tipo de medidas se detalla en la ficha correspondiente de cada catastro de paradero y parada formal que consta en el *Anexo 3 – Catastro paradas y paraderos*. Existen múltiples causas y el grado de intervención necesario varía desde pequeños desperfectos, por ejemplo, de pintura, que se han detectado en algunos paraderos, hasta paraderos que requieren una reparación mucho más amplia de los diferentes elementos que lo componen.

Además, existe la opción otro: 14% (31 paraderos/paradas) donde se recomienda **RETIRAR** por el grave daño estructural que se ha detectado en ellos, ya que pueden poner en riesgo la seguridad de los usuarios. Adicionalmente, se han identificado 24 puntos en los que la demanda ha superado la capacidad del refugio, por lo que se propone la acción de **AMPLIAR** con un nuevo diseño de paradero.

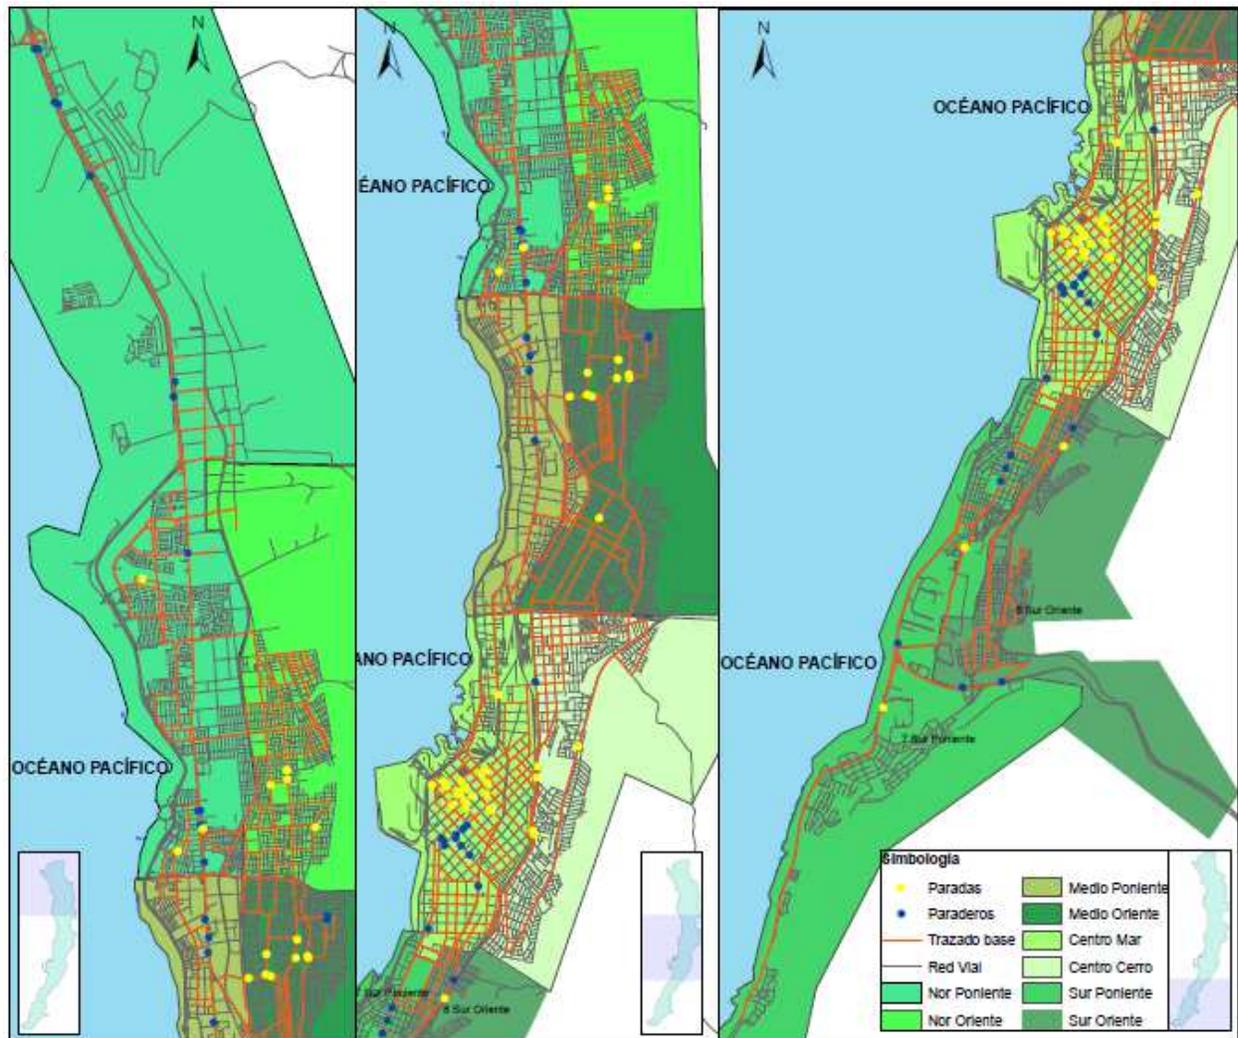
Ilustración 114. Localización - Paradas y Paraderos - MANTENER (MNT)

Como se observa en la imagen anterior y en el plano respectivo del *Anexo 17 – Planos de catastro*, los paraderos en buenas condiciones de mantenimiento **se distribuyen homogéneamente por toda la ciudad**.

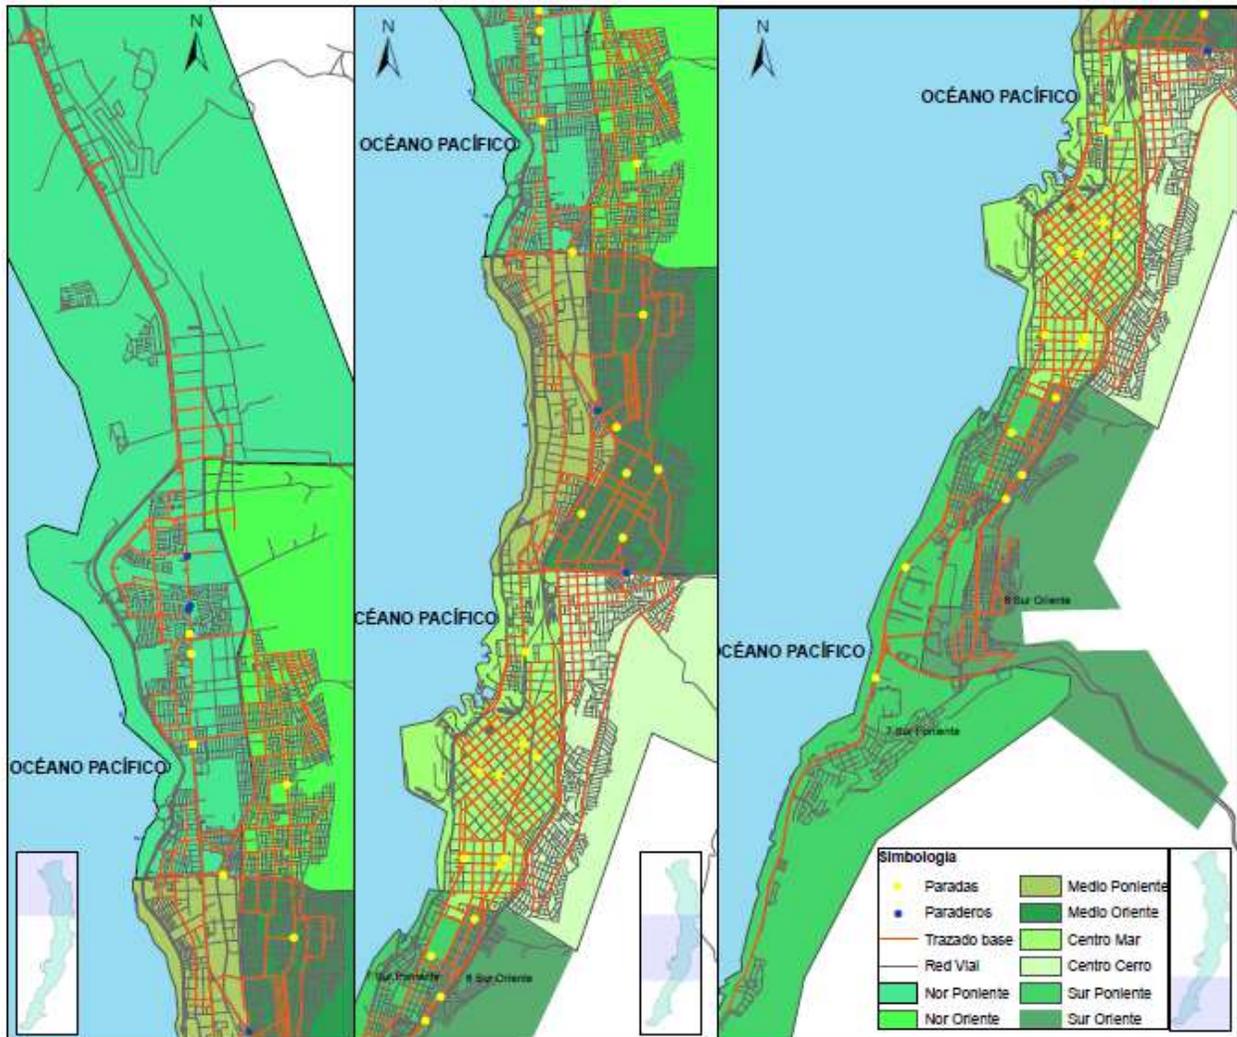
Ilustración 116. Localización - Paradas y paraderos - RETIRAR (RTR)

A continuación, se muestra la localización de las paradas (25) y paraderos (6) que se encuentran en **condiciones deficientes para su uso público**, recomendándose la demolición de los mismos y su sustitución por un nuevo paradero que garantice la seguridad y comodidad del usuario.

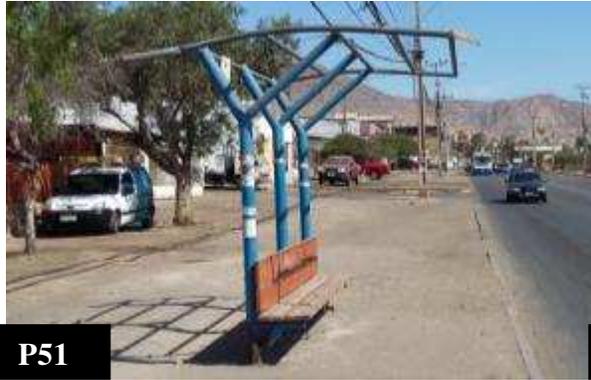
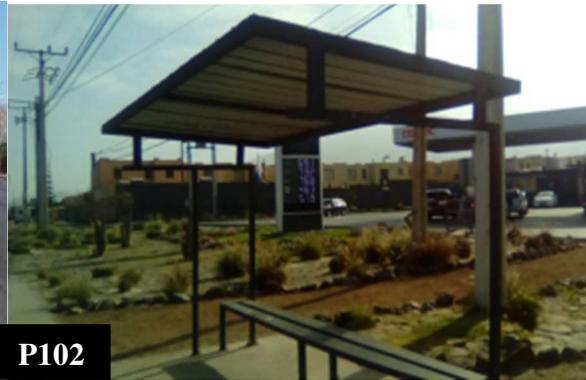
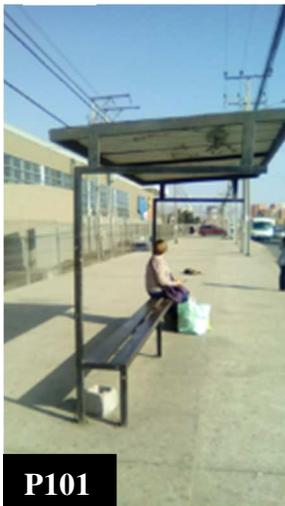
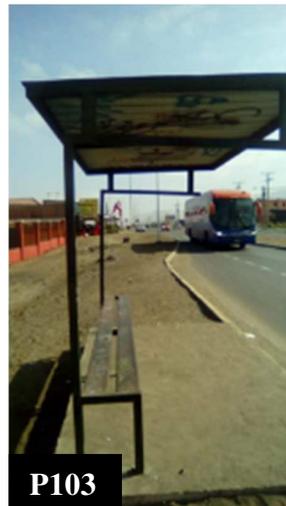
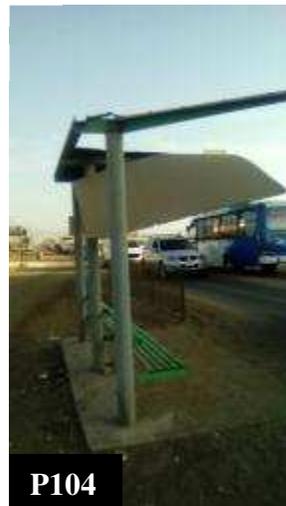
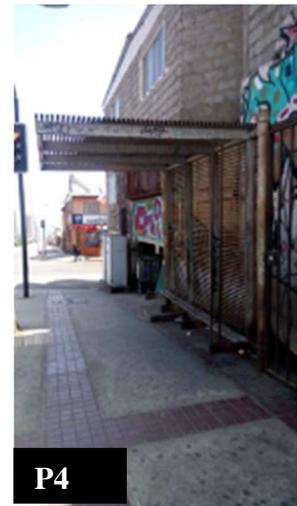
Ilustración 117. Paradas y paraderos que se propone - Retirar

Como se observa en las imágenes siguientes, se identifican principalmente los 6 casos particulares de paraderos a retirar: 1 en Av. Radomiro Tomic, 4 ubicados en Av. Pedro Aguirre Cerda, y 1 en Av. Salvador Allende. Los paraderos son de acero y se encuentran oxidados y con daños importantes de algunos de sus elementos, en especial la techumbre, además con bancas en estado regular-malo. Se recomienda la instalación de nuevos paraderos que garanticen la seguridad y comodidad de los usuarios.

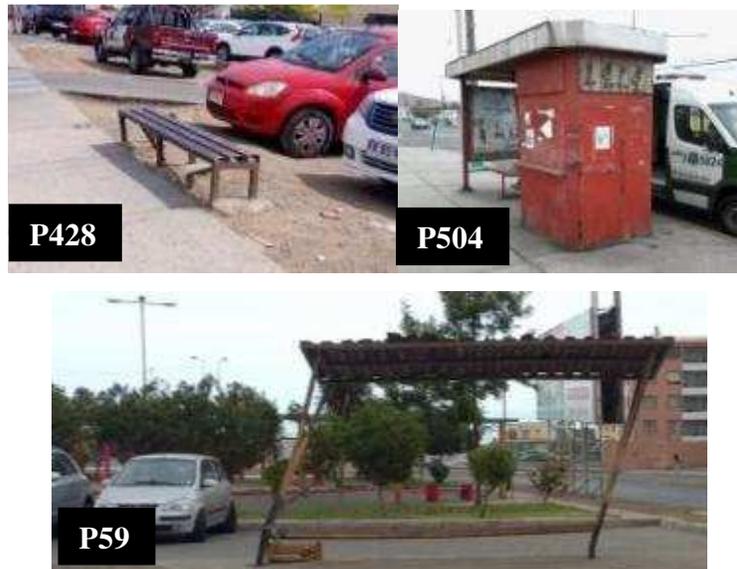
Ilustración 118. Paradas y paraderos que se propone – Retirar por emplazamiento

- **P504:** Este paradero se encuentra ubicado en la Av. Argentina, situado en zona residencial, cercano a colegio, supermercado y a escasos metros de otro paradero. El paradero cuenta con refugio, banca y kiosco. El refugio se encuentra con óxido y daños en la techumbre. Se recomienda la eliminación del paradero debido a sus malas condiciones de mantenimiento, sin ser sustituido por un nuevo paradero en base a las condicionantes de seguridad vial.

- **P59:** Este paradero se encuentra ubicado en la Av. Pedro Aguirre Cerda, al costado de condominio habitacionales. El paradero cuenta con refugio y banca, no posee señalética ni demarcación. El refugio posee pilares doblados y con óxido en pilares y vigas, por lo cual se recomienda retirar y reemplazar, pero además se requiere reubicar en un punto cercano al actual al estar en esquina, donde la parada no dificulte la circulación de otros vehículos.

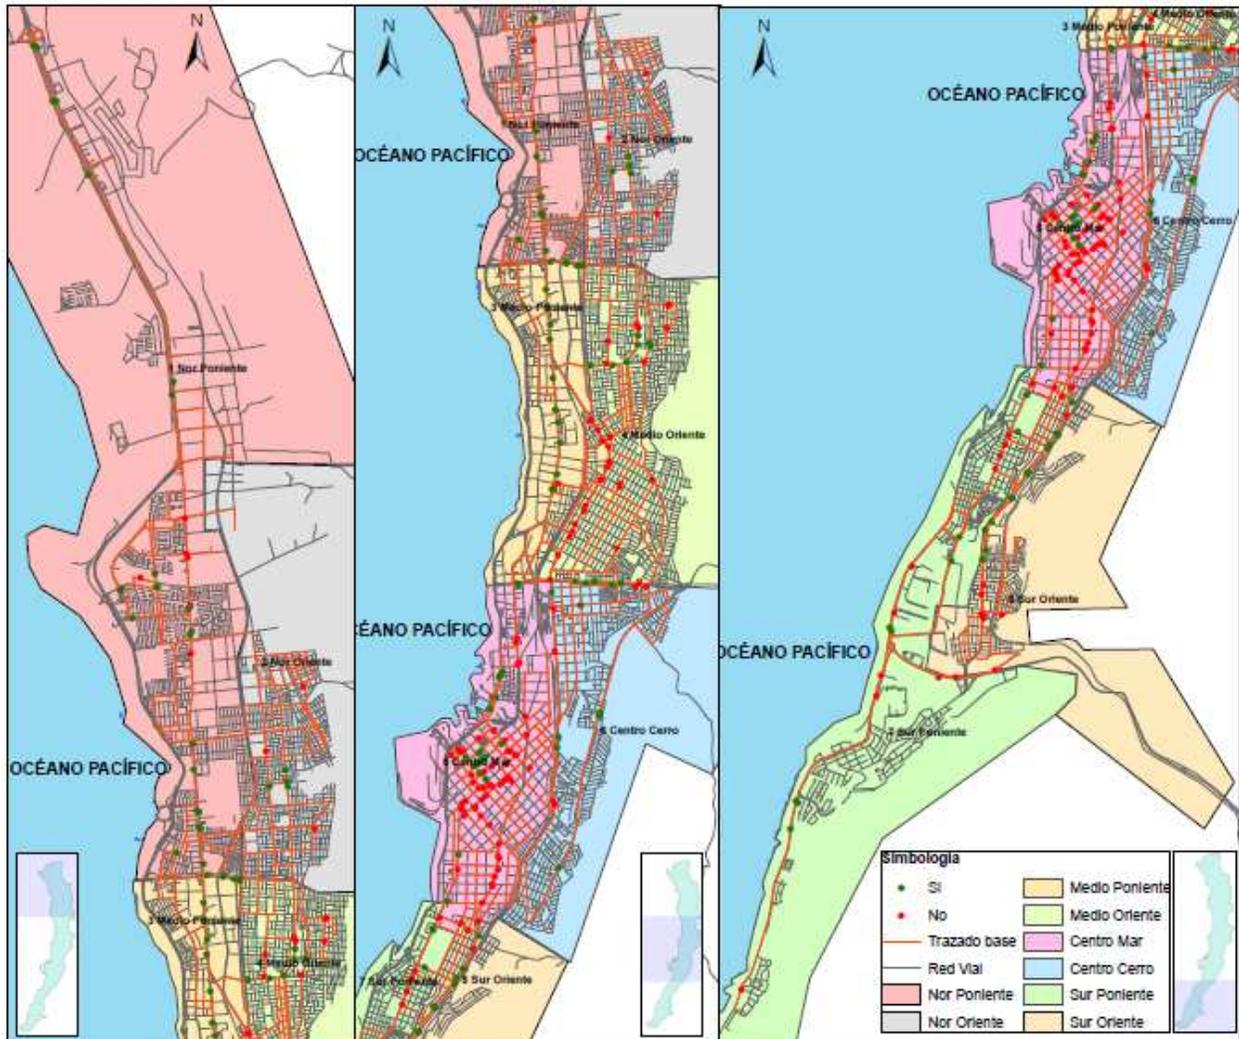
Ilustración 124. Existencia de demarcación en paradas y paraderos. (GIS)

El catastro ha arrojado **grandes deficiencias en cuanto a demarcación** complementaria para paradas y paraderos.

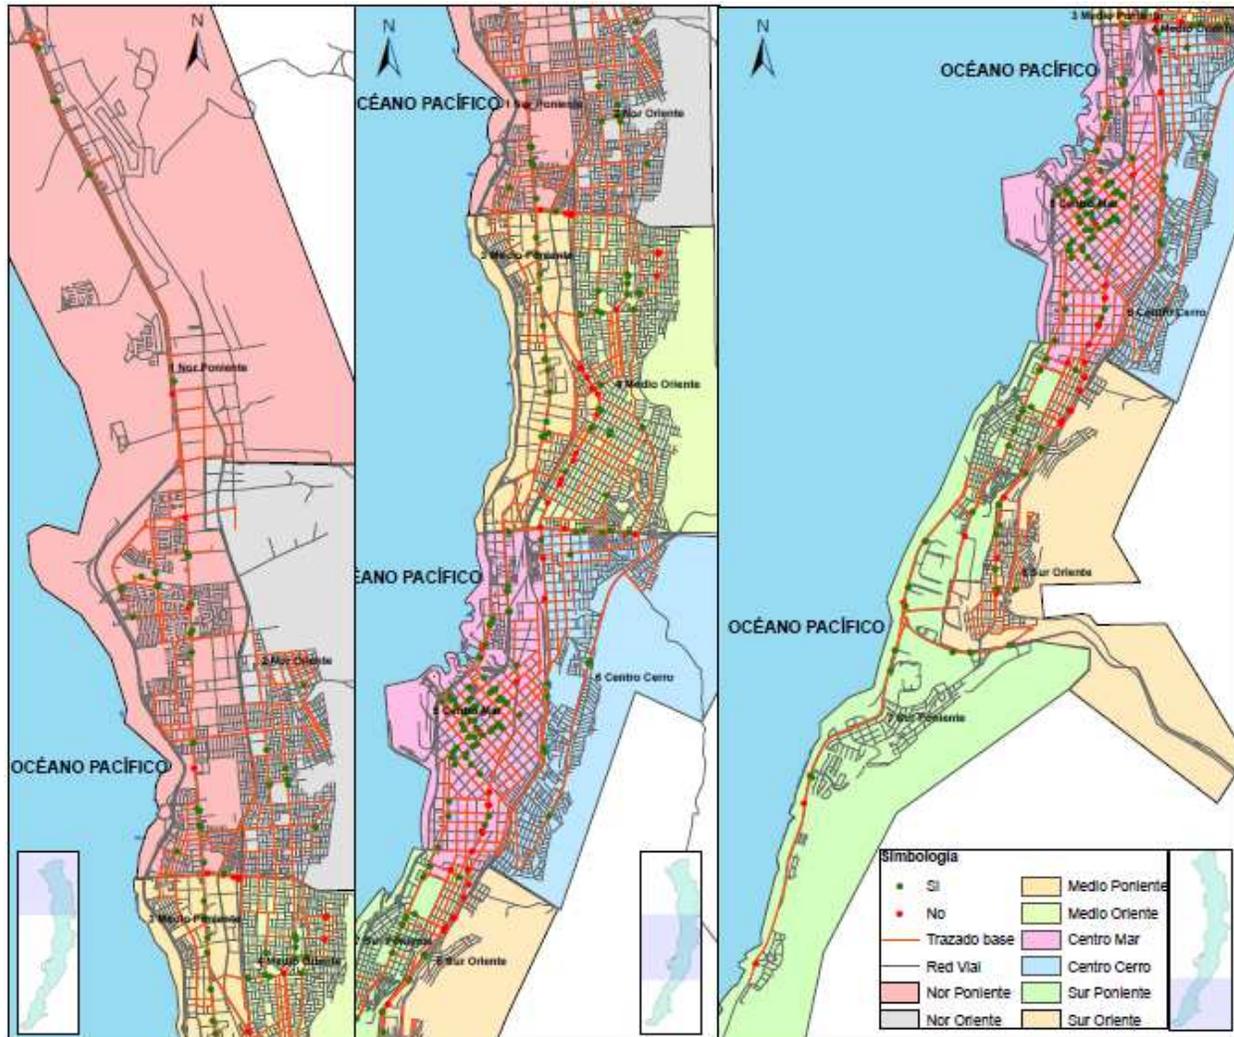
Ilustración 125. Existencia de señalización en paradas y paraderos.

El catastro ha arrojado **grandes deficiencias en cuanto a señalización** complementaria al paradero.

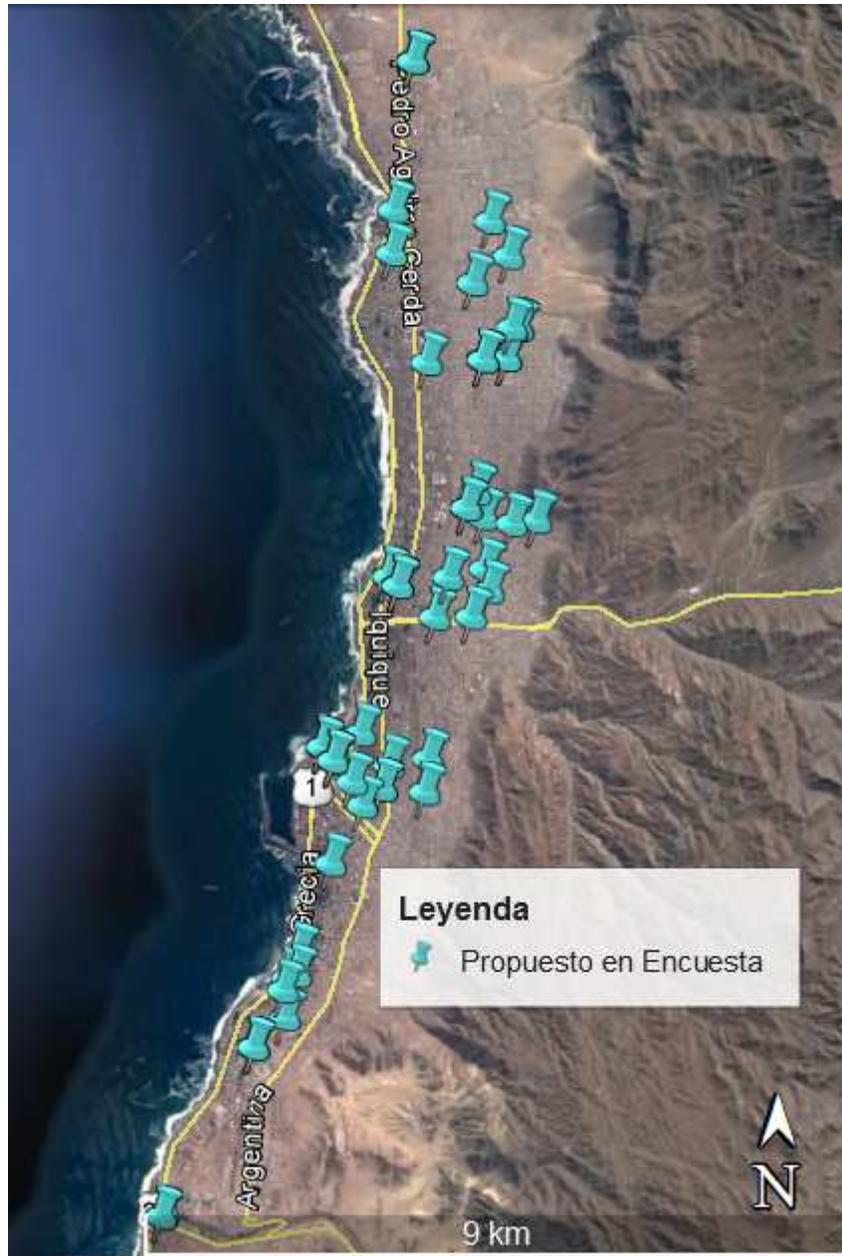
Ilustración 127. Ubicación de las nuevas propuestas de paraderos por los encuestados

Las encuestas de opinión han propuesto hasta **66 paradas/paraderos adicionales**, sin embargo, como se presenta en el análisis posterior, algunos pertenecen a los paraderos formales detectados durante el trabajo de campo y que pertenecen al Trazado Base oficial (Enero_2017), por lo que finalmente se ha propuesto un total de **59 propuestas según los usuarios encuestados**, que se muestran en la siguiente ilustración.

- ✓ Zonas de alta demanda.
- ✓ Zonas donde informalmente se han realizado detenciones.
- ✓ Propuesta de instalación de paradero donde sólo existe parada.
- ✓ Sectores donde faltan paraderos.
- ✓ Hay mucha distancia con los paraderos más próximos.
