«Infraestructura menor asociada al Sistema de Transporte Público Mayor Urbano de Antofagasta. Análisis y Propuestas»

Informe Final

Marzo 2017

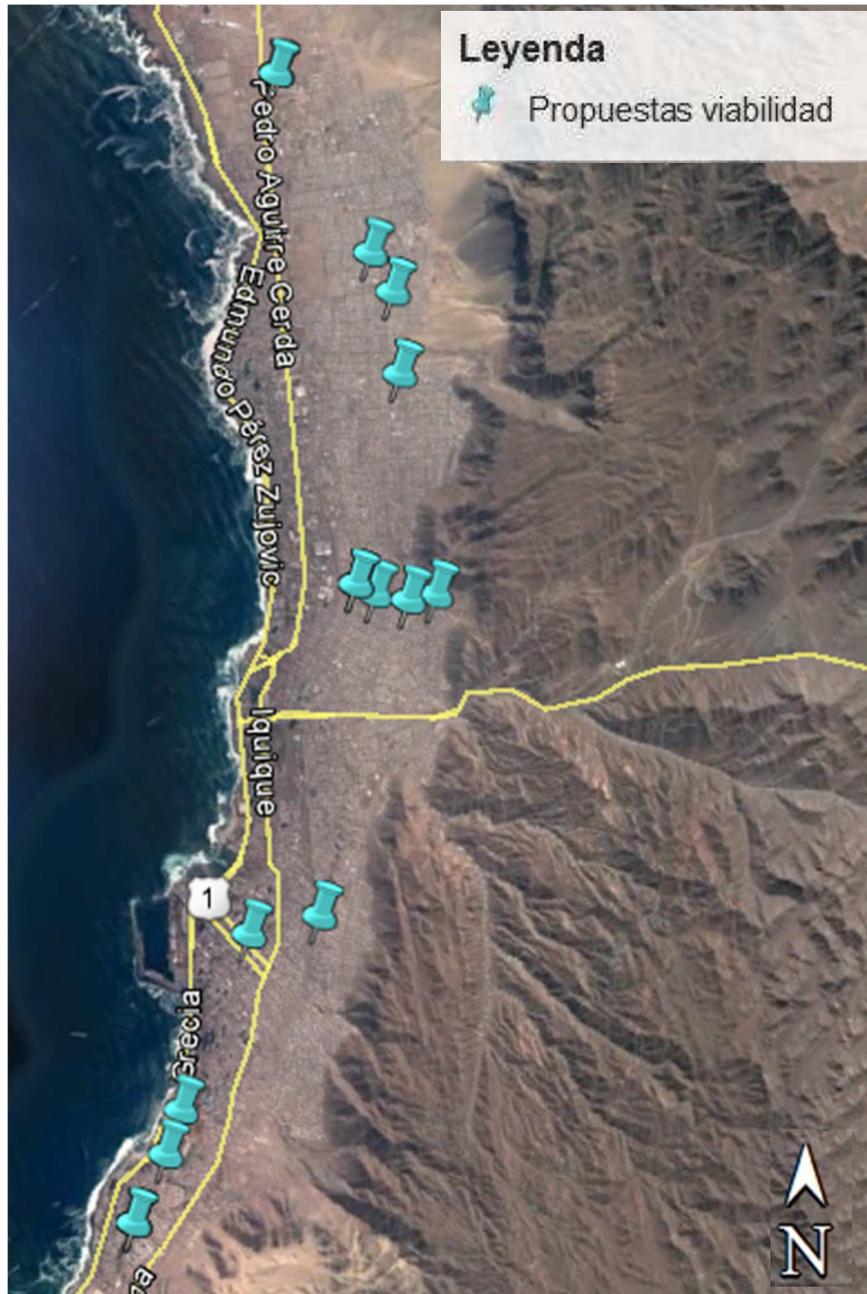
Ilustración 129. Localización de propuestas a analizar su viabilidad de implantación

E120, E125	Entre paradero formal 425 y parada formal 405 correspondientes a las líneas 109 S-N, 121 S-N, 129 S-N y 214 S-N
E142	Entre parada informal 457 y parada formal 405 correspondientes a las líneas 110 S-N y 112 S-N, y entre parada informal 11 y parada formal 703 correspondientes a las líneas 102 S-N y 107 S-N
E145	Entre paraderos informales 378 y 688 correspondientes a las líneas 108 S-N, 114 S-N y 204 S-N
E157	Entre parada formal 321 y parada informal 228 correspondientes a las líneas 103 S-N, 109 S-N, 112 S-N, 121 S-N y 214 S-N
E182	Entre parada formal 506 y parada informal 297 correspondientes a la línea 107 S-N
E187	Entre paradas informales 147 y 148 correspondientes a las líneas 103 N-S, 104 N-S, 107 N-S, 109 N-S, 111 N-S, 112 N-S, 121 N-S, 204 N-S y 214 N-S
E220	Entre parada informal 089 y parada formal 308 correspondientes a las líneas 102 S-N, 103 S-N, 104 S-N, 107 S-N, 114 S-N, 119 S-N, 121 S-N, 129 S-N, 204 S-N y 214 S-N

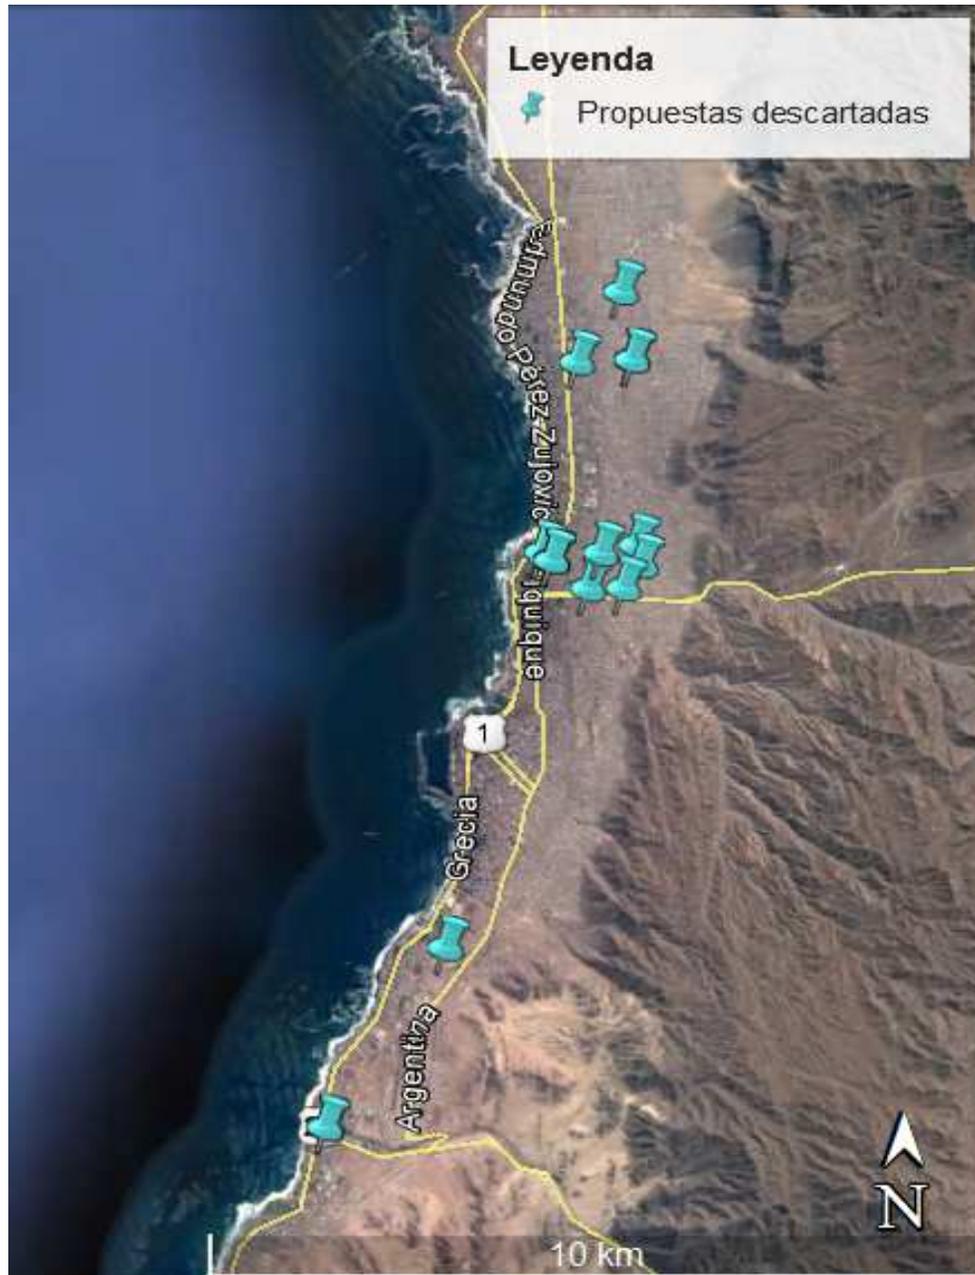
Ilustración 131. Localización propuestas descartadas por coincidir con paradas informales
Trazado Base

E210, E227	Coincide con parada informal identificada en el Trazado Base como 031 correspondiente a líneas 102 S-N, 103 S-N, 110 S-N, 112 S-N, 121 S-N y 122 S-N
E215, E217, E218, E219	Coincide con parada informal identificada en el Trazado Base como 067 correspondiente a líneas 103 N-S, 108 S-N, 109 N-S, 111 N-S y 114 N-S
E236	Coincide con parada informal identificada en el Trazado Base como 161 correspondiente a líneas 102 N-S, 104 N-S, 107 N-S, 110 N-S y 114 N-S
E245	Coincide con parada informal identificada en el Trazado Base como 749 correspondiente a líneas 111 S-N y 119 S-N
E250	Coincide con parada informal identificada en el Trazado Base como 217 correspondiente a líneas 104 S-N y 108 S-N

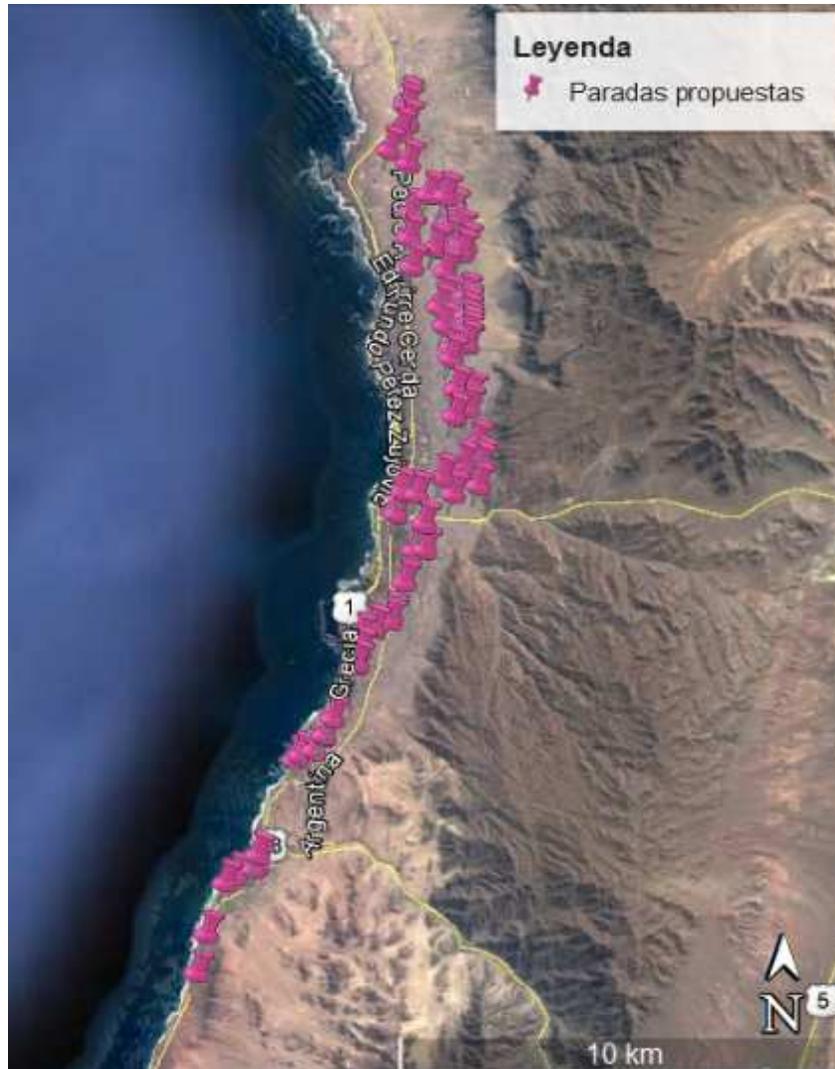
Ilustración 132. Paradas propuestas en gabinete

En función de las paradas identificadas como informales mediante las mediciones en campo, se ha realizado un análisis de su ubicación, incluyendo además los paraderos formales, con el objetivo de proponer nuevas paradas cada 200 metros para facilitar el acceso a los usuarios.

PP66	5	L102 S-N, L108 N-S, L111 N-S, L119 N-S, L121 S-N
PP67	5	L104 S-N, L110 S-N, L111 S-N, L204 S-N, L214 S-N
PP68	3	L108 N-S, L114 N-S, L204 N-S
PP69	6	L103 N-S, L107 N-S, L114 N-S, L119 N-S, L121 N-S, L214 N-S
PP70	3	L108 S-N, L114 S-N, L204 S-N
PP71	4	L107 N-S, L109 N-S, L121 N-S, L129 N-S
PP72	4	L112 N-S, L121 N-S, L129 N-S, L214 N-S
PP73	8	L102 N-S, L103 N-S, L104 N-S, L107 N-S, L109 N-S, L121 N-S, L129 N-S, L204 N-S
PP74	5	L109 S-N, L114 S-N, L121 S-N, L129 S-N, L214 S-N
PP75	3	L111 S-N, L112 S-N, L129 N-S
PP76	3	L102 N-S, L111 S-N, L129 N-S
PP77	4	L102 N-S, L103 N-S, L112 N-S, L129 N-S
PP78	8	L102 N-S, L103 N-S, L104 N-S, L107 N-S, L119 N-S, L129 N-S, L204 N-S, L214 N-S
PP79	8	L102 S-N, L103 S-N, L104 S-N, L107 S-N, L109 S-N, L121 S-N, L129 S-N, L204 S-N
PP80	6	L102 S-N, L104 S-N, L119 S-N, L121 S-N, L204 S-N, L214 S-N
PP81	4	L104 S-N, L107 S-N, L114 S-N, L204 S-N
PP82	3	L112 N-S, L121 N-S, L214 N-S

Estas propuestas se han analizado junto con las propuestas anteriormente definidas para detallar en conjunto el listado de propuestas de paradas y paraderos que fueron analizadas en terreno.

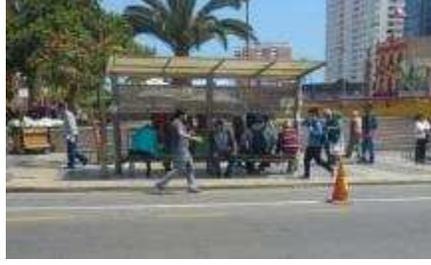
Ampliar tamaño del paradero	<p>Se recomienda ampliar el paradero debido a que se encuentra ubicado en la calle Maipú, al costado del mercado municipal y de la Plaza Sotomayor, siendo utilizado por una gran cantidad de usuarios. Además, se debe pintar demarcación e instalar señalética y basurero.</p> <p>El paradero es utilizado por 3 líneas de buses.</p>
P12

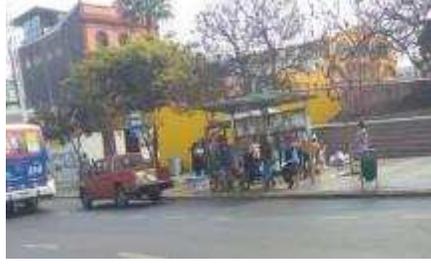
Ampliar tamaño del paradero	<p>Se recomienda ampliar el paradero debido a que se encuentra ubicado en la calle Teniente Luis Uribe, al costado del mercado municipal y de la plaza Sotomayor, siendo utilizado por una gran cantidad de usuarios. Además, se debe pintar demarcación.</p> <p>El paradero es utilizado por 7 líneas de buses.</p>

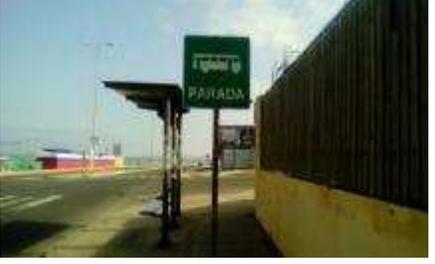
Ampliar tamaño del paradero	<p>Se recomienda ampliar debido a que el paradero se encuentra en una zona residencial y frente a Inacap, donde existe alta demanda y no tiene las dimensiones para albergar a todos los usuarios. Además, se debe pintar poste de la señalética y repintar la demarcación. El paradero es utilizado por 4 líneas de buses.</p>
P109

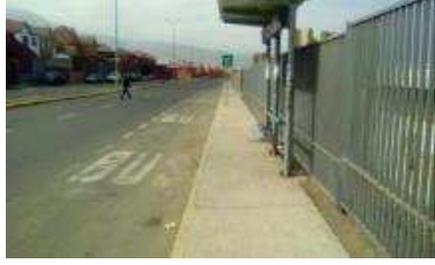
Ampliar tamaño del paradero	<p>Se propone la ampliación de este paradero ya que está cerca de una zona residencial y al costado de Inacap, por lo cual existe una alta demanda de pasajeros y este no posee el espacio suficiente para albergar a los usuarios. Además, se debe pintar el poste de la señalética y repintar la demarcación. El paradero es utilizado por 3 líneas de buses.</p>
P110

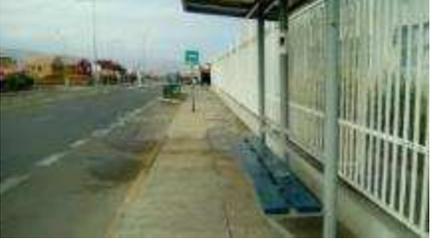
Ampliar tamaño del paradero	<p>Se propone la ampliación de este paradero ya que está en una zona residencial y al costado de colegio y no tiene la capacidad para albergar a los usuarios. Además, se debe repintar demarcación. El paradero es utilizado por 3 líneas de buses.</p>

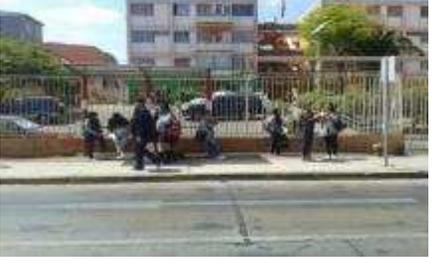
Ampliar tamaño del paradero	<p>Se propone la ampliación del paradero ya que se encuentra en zona residencial, cercana a colegio y frente a la Universidad Santo Tomás y no es capaz de albergar a todos los usuarios. Además, se debe construir radier, pintar demarcación e instalar basurero.</p> <p>El paradero es utilizado por 6 líneas de buses.</p>
P204

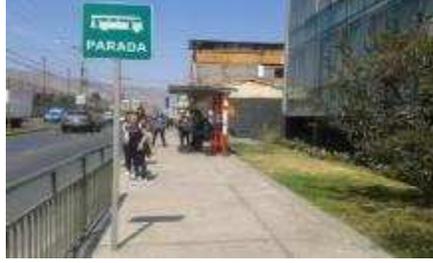
Ampliar tamaño del paradero	<p>Se propone la ampliación del paradero ya que el refugio no alberga a todos los usuarios y se ubica en una zona residencial, cercana a colegio y frente a Universidad Santo Tomás. Además, se debe pintar demarcación.</p> <p>El paradero es utilizado por 6 líneas de buses.</p>
P205

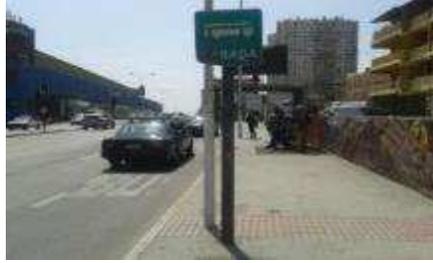
Ampliar tamaño del paradero	<p>Se propone la ampliación de este paradero ya que se encuentra en zona comercial, cercana a colegio, y no posee la capacidad para albergar a los estudiantes y clientes del supermercado Líder. Además, se debe repintar demarcación e instalar basurero.</p> <p>El paradero es utilizado por 6 líneas de buses.</p>

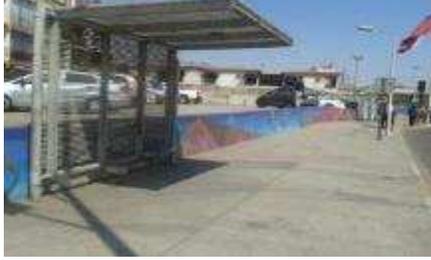
Ampliar tamaño del paradero	<p>Se propone la ampliación de este paradero ya que se encuentra en zona residencial, comercial y turística y es utilizado por una gran cantidad de usuarios. Además, se debe limpiar señalética de rayados, repintar demarcación e instalar basurero.</p> <p>El paradero es utilizado por 6 líneas de buses.</p>
P312

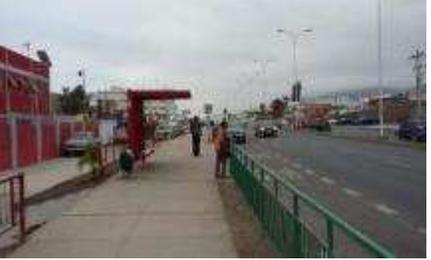
Ampliar tamaño del paradero	<p>Se propone la ampliación del paradero debido a que se encuentra en zona comercial y cercana a colegio, por lo que la capacidad es insuficiente para albergar a todos los usuarios. Además, se debe repintar demarcación e instalar basurero.</p> <p>El paradero es utilizado por 3 líneas de buses.</p>
P407

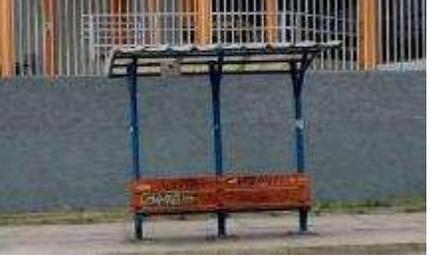
Ampliar tamaño del paradero	<p>Se propone la ampliación de este paradero ya que se encuentra en zona residencial, cercana a colegio, universidad y zona deportiva y no posee la capacidad para albergar a todos los usuarios por falta de espacio. Además, se debe instalar señalética, basurero y pintar demarcación.</p> <p>El paradero es utilizado por 6 líneas de buses.</p>

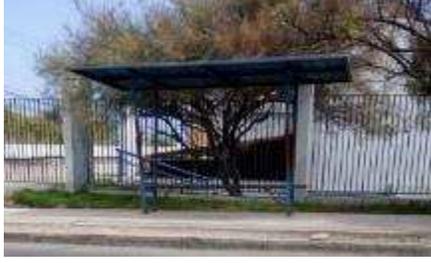
Ampliar tamaño del paradero	<p>Se propone la ampliación del paradero debido a que se encuentra ubicado en zona residencial, cercana a colegio y al costado del hospital militar. Además, se debe pintar demarcación e instalar señalética y basurero.</p> <p>El paradero es utilizado por 3 líneas de buses.</p>
P417

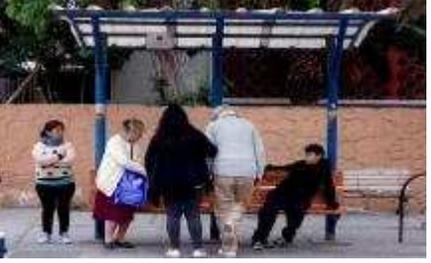
Ampliar tamaño del paradero	<p>Se propone la ampliación del paradero debido a que se encuentra ubicado en zona residencial y al costado del hospital regional de Antofagasta, cercana a colegio y universidad y no posee el espacio suficiente para albergar a todos los usuarios. Además, se debe pintar demarcación e instalar señalética y basurero.</p> <p>El paradero es utilizado por 8 líneas de buses.</p>
P428

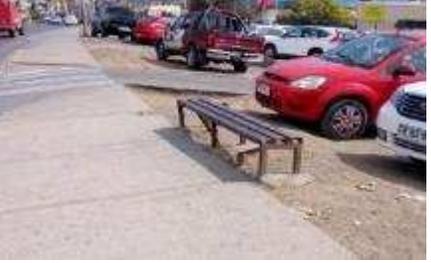
Retirar por emplazamiento. Eliminar	<p>Se propone retirar por emplazamiento este paradero debido a que se encuentra en curva y se encuentra a menos de 90 metros de otro paradero. Este no posee refugio ni señalética, solo cuenta con banca.</p>

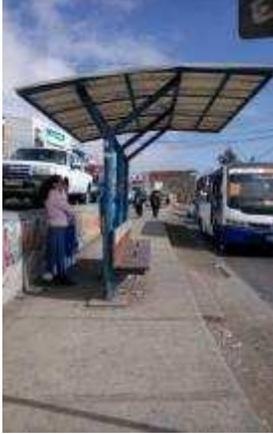
Ampliar tamaño del paradero	<p>Se propone la ampliación del paradero debido a que se encuentra en zona residencial y se encuentra cercano a colegio y centro de salud, pero el refugio no posee la capacidad para albergar a todos los usuarios en los horarios de entrada y salida del colegio. Además, se debe instalar basurero y pintar demarcación.</p> <p>El paradero es utilizado por 7 líneas de buses.</p>
P430

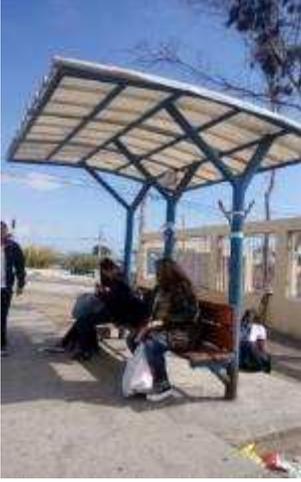
Ampliar tamaño del paradero	<p>Se propone la ampliación de este paradero ya que está cercano a zona residencial, colegio y centro de salud y el refugio no posee la capacidad para albergar a todos los usuarios en los horarios de entrada y salida del colegio. Además, se debe instalar basurero y pintar demarcación.</p> <p>El paradero es utilizado por 7 líneas de buses.</p>

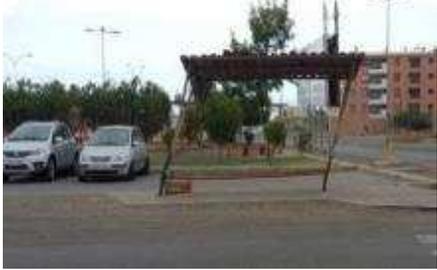
Retirar por emplazamiento. Reubicar	<p>Se propone retirar por emplazamiento debido a que el refugio se encuentra con pilares doblados y óxido en las vigas y se ubica al costado de la intersección de dos calles, por lo que se requiere reubicar en un punto cercano al actual.</p> <p>El paradero es utilizado por 7 líneas de buses.</p>
P504

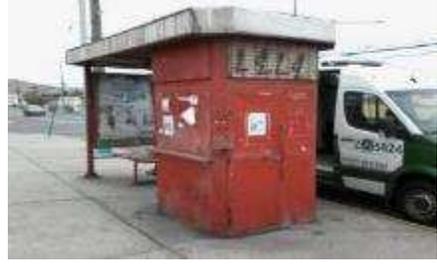
Retirar por emplazamiento. Eliminar	<p>Se propone retirar por emplazamiento este refugio ya que no es utilizado por las líneas de buses que circulan por Av. Argentina al estar estacionado una patrulla de carabineros. Además existe otro paradero que está a menos de 50 metros y que si es ocupado por las líneas de buses.</p>
P505

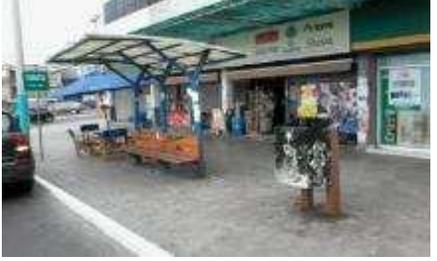
Ampliar tamaño del paradero	<p>Se propone la ampliación de este paradero ya que se encuentra a la salida de supermercado y de colegio y colapsa en las horas de entrada y salida del colegio. Además, se debe pintar demarcación. El paradero dispone de espacio para su ampliación.</p>

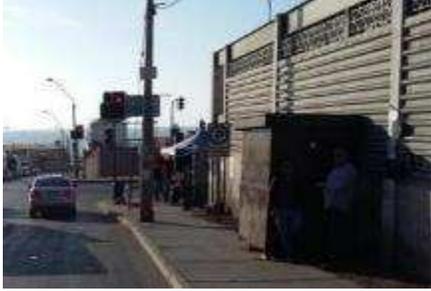
Retirar por emplazamiento. Reubicar	<p>Se propone retirar por emplazamiento debido a que la señal de parada no es visible al existir un kiosco y además no cumple con la normativa, por lo cual se recomienda retirar, reemplazar y reubicar en un punto cercano al actual.</p> <p>La parada es utilizada por 2 líneas de buses.</p>
PA106

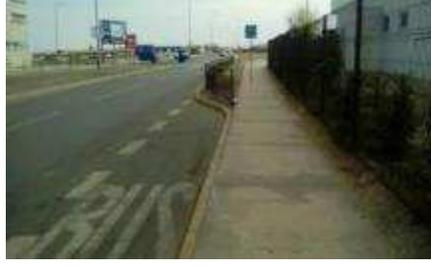
Retirar por emplazamiento. Reubicar	<p>Se propone retirar por emplazamiento debido a que la señalética se encuentra alejada de la bahía estacionaria y se requiere reubicar en un punto donde la parada quede mejor ubicada y cercana a la bahía estacionaria. Además, se recomienda repintar demarcación e instalar basurero.</p> <p>La parada es utilizada por 2 líneas de buses.</p>
PA207

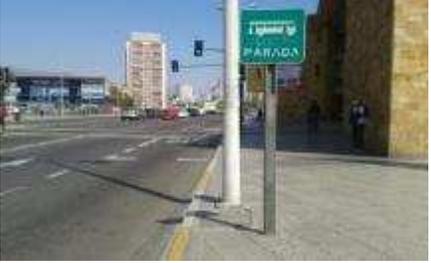
Ampliar de parada a paradero (con refugio)	<p>La parada no cuenta con refugio, sólo cuenta con la señalética. Se encuentra en buen estado y en una zona con gran afluencia de gente, se recomienda instalar un refugio para proteger a los usuarios de esta línea y demarcar.</p>

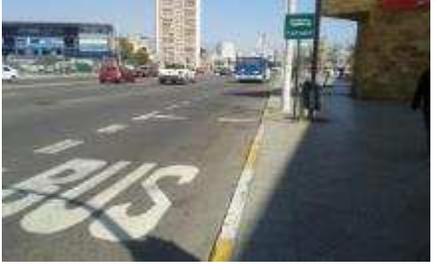
Ampliar de parada a paradero (con refugio)	La parada no cuenta con refugio, cuenta con señalética y demarcación. Se encuentra en buen estado y en una zona con gran afluencia de gente, se recomienda instalar un refugio para proteger a los usuarios de esta línea.
PA306

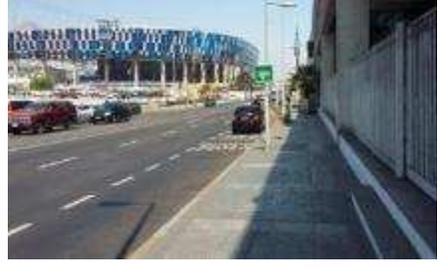
Ampliar de parada a paradero (con refugio)	La parada cuenta con señalética y demarcación, no posee refugio. Se encuentra en buen estado y es utilizado por siete líneas de buses, por lo que es una parada muy utilizada; se recomienda instalar un refugio para proteger a los usuarios de esta línea y repintar demarcación e instalar basurero.
PA307

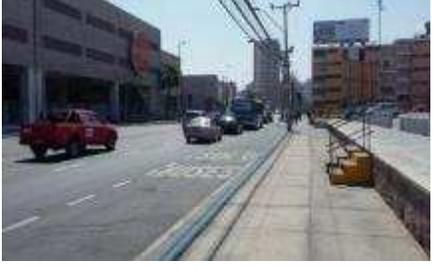
Ampliar de parada a paradero (con refugio)	La parada no cuenta con refugio ni señalética. Se recomienda instalar un paradero ya que se encuentra en zona residencial, frente a supermercado y estadio regional de Antofagasta. Además, se debe repintar demarcación, instalar señalética y basurero. La parada es utilizada por ocho líneas de buses, por lo que se utiliza mucho. La parada dispone de espacio para poder ampliarlo.

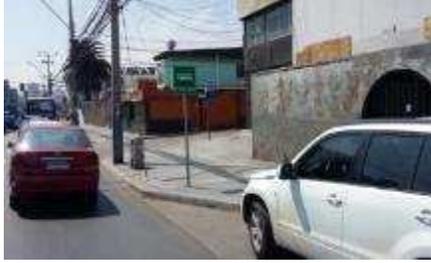
Ampliar de parada a paradero (con refugio)	<p>La parada no cuenta con refugio, pero si señalética. Se recomienda instalar un paradero ya que se encuentra en zona residencial, cercana a centro deportivo y turístico de Antofagasta. Además, se debe limpiar señalética, pintar demarcación e instalar basurero. La parada es utilizada por ocho líneas de buses.</p> <p>Esta parada se recomendó ampliar también por los usuarios encuestados.</p>
PA317

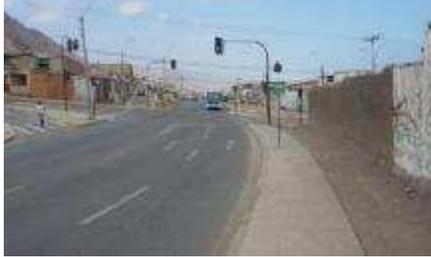
Retirar por emplazamiento. Reubicar	<p>Se propone retirar por emplazamiento esta parada ya que se encuentra mal ubicada en la vereda y se debe reubicar en otro punto. Además, se requiere demarcar e instalar basurero.</p> <p>La parada es utilizada por 4 líneas de buses.</p>
PA320

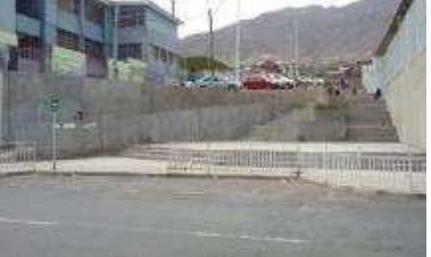
Ampliar de parada a paradero (con refugio)	<p>La parada no cuenta con refugio, solo con señalética. Se recomienda instalar un paradero ya que está cerca de colegio y jardín infantil, además de estar emplazado en una zona residencial. Esta parada es utilizada por dos líneas de buses. Además, se debe se debe pintar demarcación e instalar basurero. La parada dispone de espacio para poder ampliar.</p>

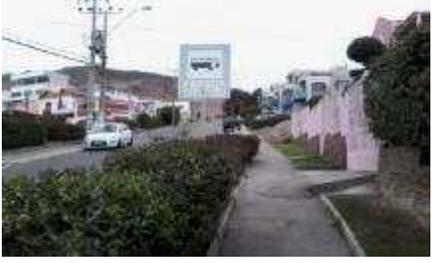
Retirar por emplazamiento. Eliminar	Se propone retirar por emplazamiento esta parada debido a que la señalética no cumple con la normativa y no se encuentra bien ubicada, al estar en los arbustos y no considerar espacio para dejar pasajeros. Por lo cual se propone eliminar, ya que no hay espacio suficiente a lo largo de la vereda.
PA503

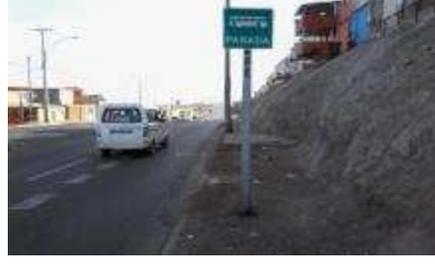
Retirar por emplazamiento. Reubicar	Se propone retirar por emplazamiento debido a que se encuentra en una zona donde no existe vereda, dificultando la circulación peatonal, por lo que se debe reubicar en un sector cercano al que se encuentra. La parada es utilizada por las líneas de buses 107 y 108.
PA505

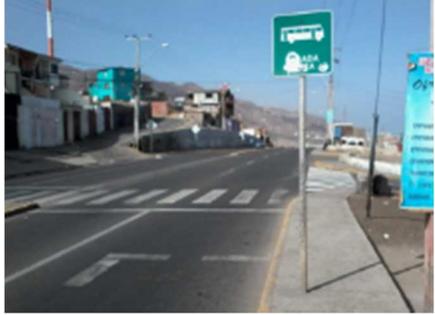
Retirar por emplazamiento. Reubicar	Se propone retirar por emplazamiento esta parada debido a que se encuentra en el centro de la vereda, dificultando la circulación peatonal y en el costado hay un desnivel de 20 cm aproximadamente. Se recomienda reubicar, repintar la demarcación e instalar basurero. La parada es utilizada por 2 líneas de buses.

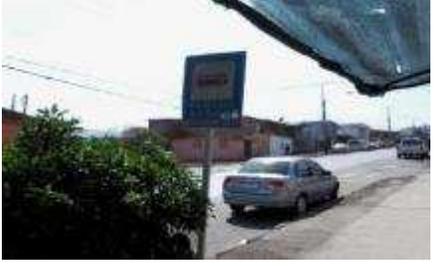
Retirar por emplazamiento. Reubicar	Se propone retirar por emplazamiento esta parada debido a que se encuentra entre arbustos y no se permite la visualización de la señalética, por lo cual se recomienda reubicar, repintar demarcación e instalar basurero. Esta parada es utilizada por buses interurbanos, además el bus de la línea 104 circula por esta calle.
PA603

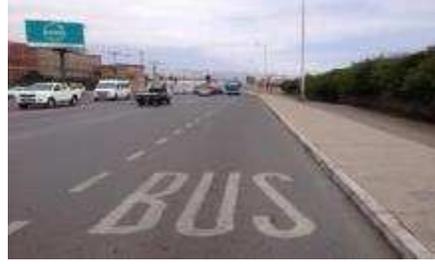
Ampliar de parada a paradero (con refugio)	La parada no cuenta con refugio ni señalética. Se recomienda instalar un paradero ya que está frente a supermercado Jumbo y colegio, además instalar señalética y basurero. La parada dispone de espacio para poder ampliarlo.

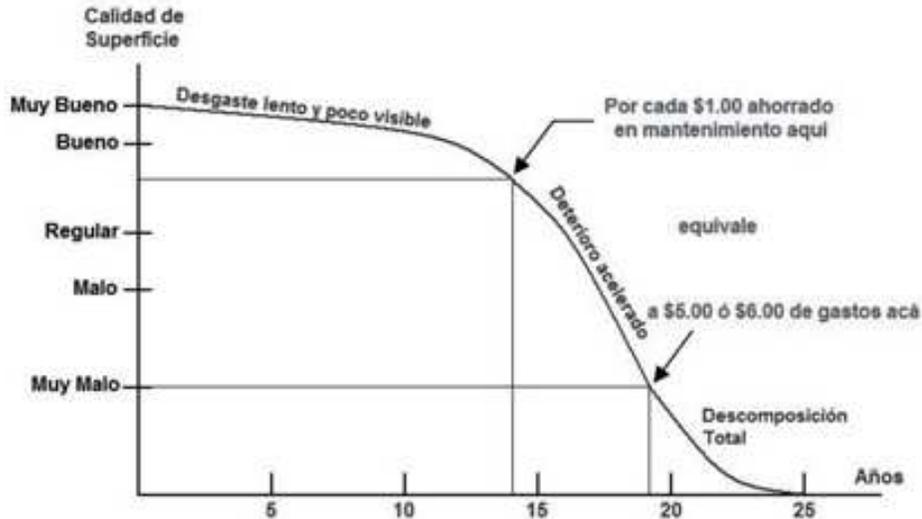
Ilustración 146. Curva de deterioro del pavimento

El código de normas de pavimentación aconseja establecer medidas de reparación dentro del 75% de la vida útil del pavimento, donde se produce el 40% del deterioro.

El pavimento inevitablemente en algún momento de su vida útil llega a un punto donde pasa de un estado superficial regular a otro malo y es en este lapso de tiempo donde se aplican acciones de reposición para poder recuperar los estándares mínimos de confort y seguridad que provee la vía al usuario, antes que el pavimento se deteriore por completo y su única solución sea la reconstrucción.

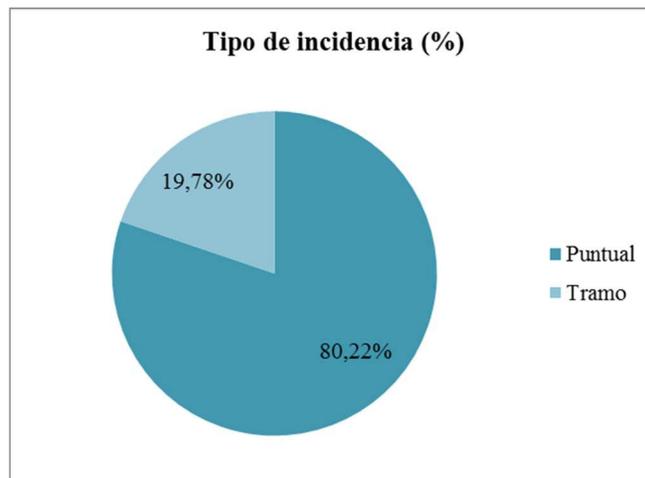
Ilustración 150. Tipo de incidencia

Respecto al **tipo de incidencia** en cuanto a su extensión, aproximadamente el 80% de las deficiencias detectadas afectan a **zonas puntuales** de las carpetas, mientras que el resto afecta a tramos donde se concentran varias deficiencias o las deficiencias son generalizadas en el tramo.

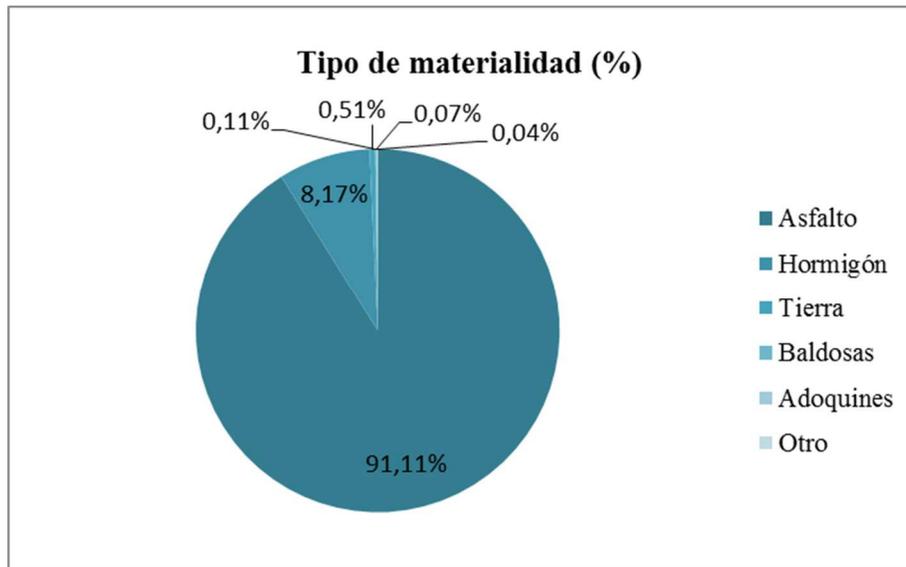
Ilustración 151. Tipo de materialidad

Por **tipo de materialidad**, el 91% de los daños se dan en calles con **pavimento asfáltico**, seguidas por el 8% en calles con pavimento de **losas de hormigón**. El resto de pavimentos afectados con deficiencias son de tierra, baldosas, adoquines y bischofita, que suman el 0,73 %.

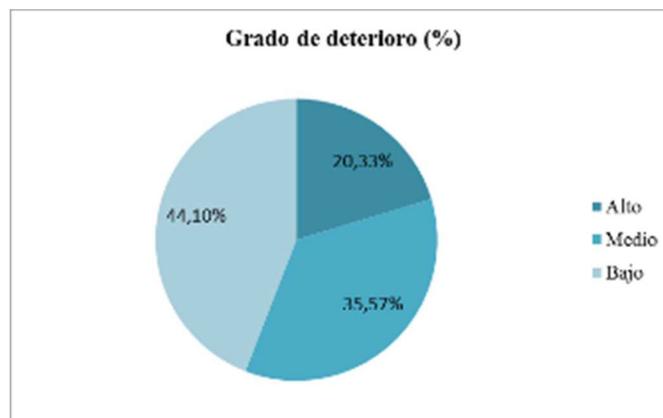
Ilustración 154. Grado de deterioro en carpetas

En la mayor parte de los casos el grado de deterioro identificado ha sido clasificado como bajo (44%) o medio (36%). Deterioros altos se han identificado en el 20% de los casos.

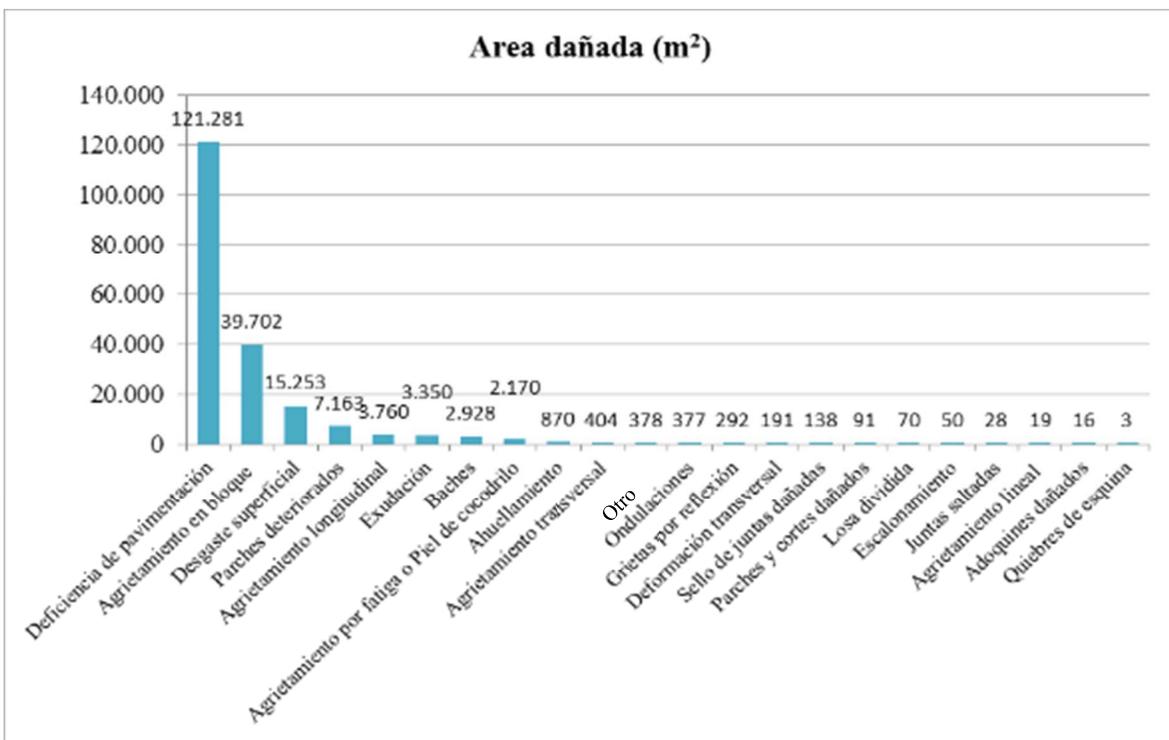
Ilustración 156. Área dañada (m²) de carpetas propuestas a intervenir por tipo de deterioro

A continuación, se muestran los metros cuadrados dañados de las carpetas propuestos a intervenir por tipo de deterioro. Las **intervenciones propuestas afectan a un total de 198.534,79 m²**, cuyas principales componentes son:

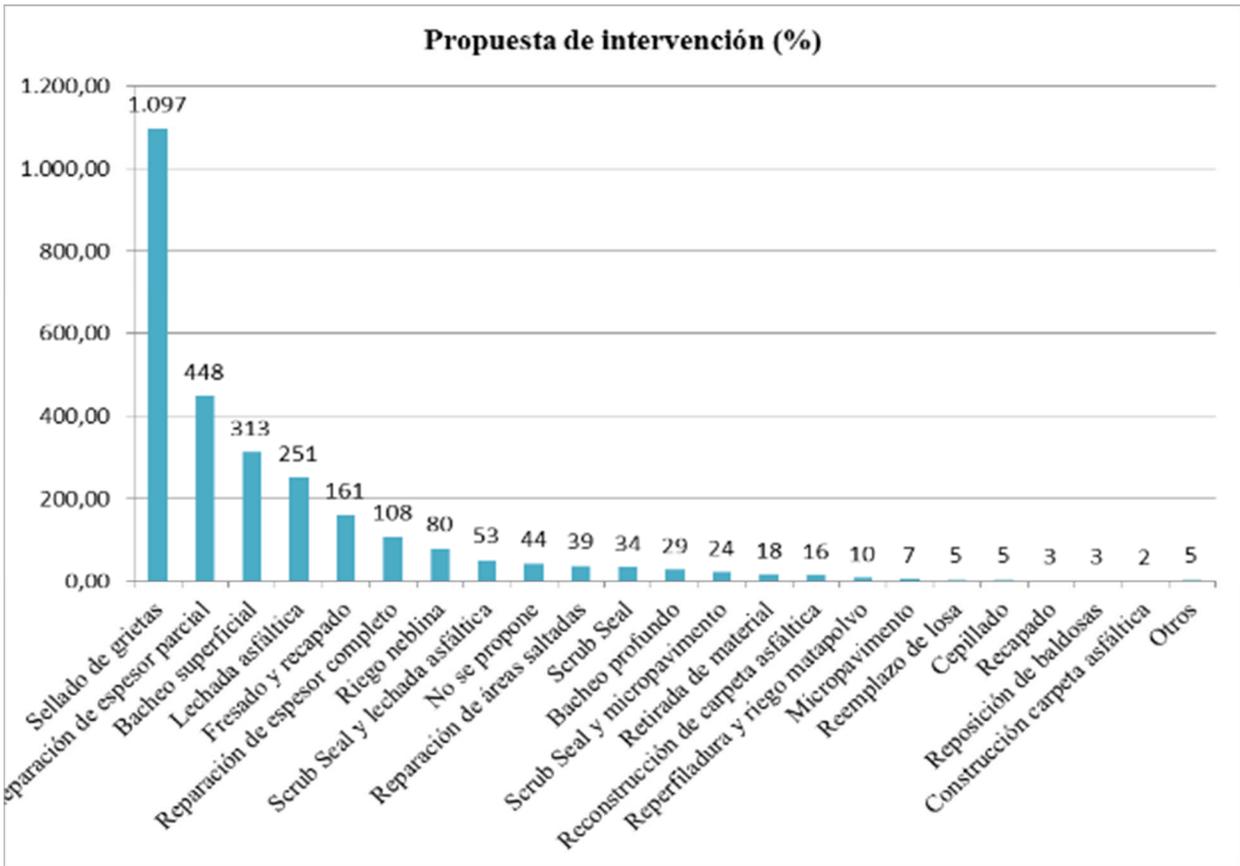
Ilustración 157. Propuesta de intervención

En cada ficha se exponen las propuestas de intervención, el área dañada y su justificación. En la gráfica siguiente se muestra el número de **propuestas** de cada tipo que se han realizado como intervención principal, ya que en algunos catastros se han incluido más de un tipo de intervención de forma simultanea puesto que hay más de un deterioro identificado. La mayor parte de las propuestas se basan en actuaciones de **sellado de grietas o de juntas** (el 40%), le siguen actuaciones de **reparación de espesor parcial o bacheo superficial** (sumando el 28%).

En algunas ocasiones además de, o en lugar de la propuesta incluida en las fichas de catastros se considera adecuado realizar tratamientos para tramos completos de calles, como riegos o extendido de capas asfálticas.

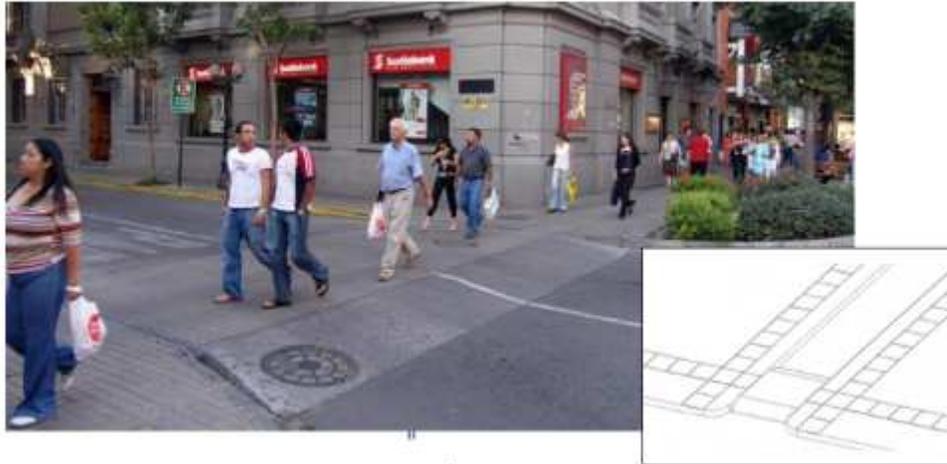
- a) **Aceras Continuas.** Es la prolongación de la acera a lo largo de la calzada de un cruce.
Ilustración 158. Resalto tipo acera continua

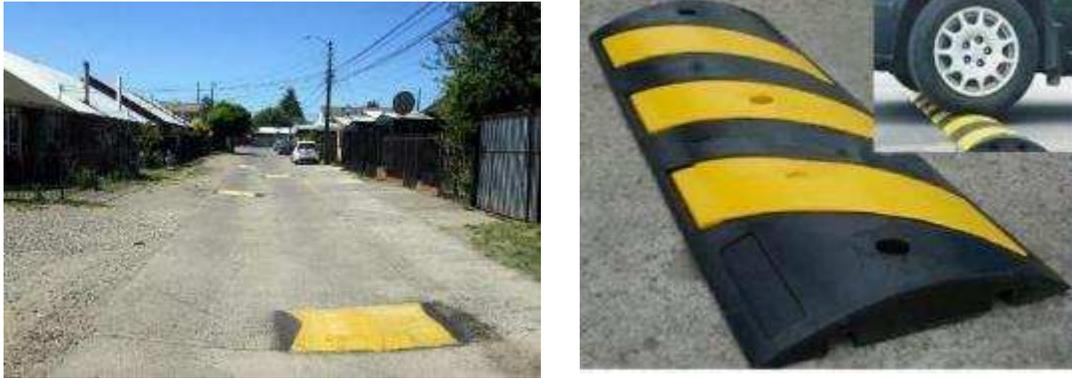
Ilustración 160. Resalto tipo cojines

c) **Lomillo.** Resalto similar al lomo de toro redondeado

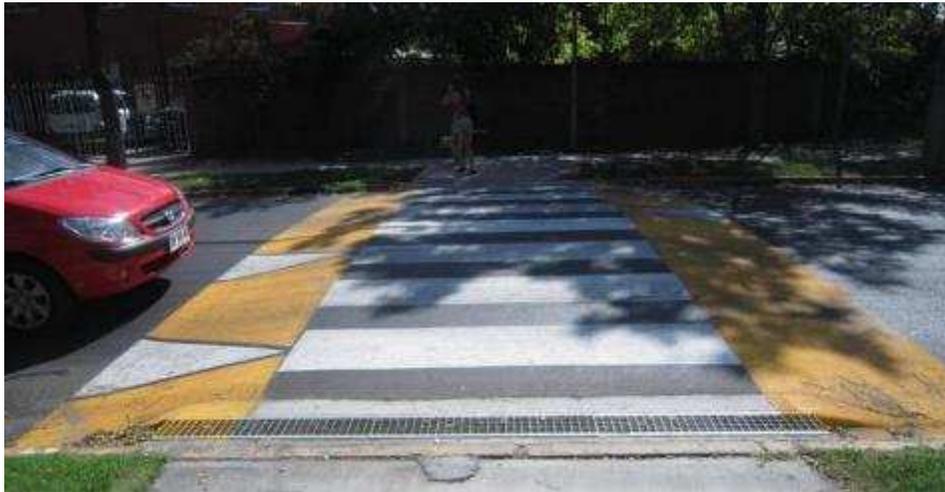
Ilustración 161. Resalto tipo lomo de toro plano

- d) **Lomo de toro plano.** Resalto perpendicular al eje de la calzada, construido o instalado en todo el ancho de ésta. Su superficie es plana.

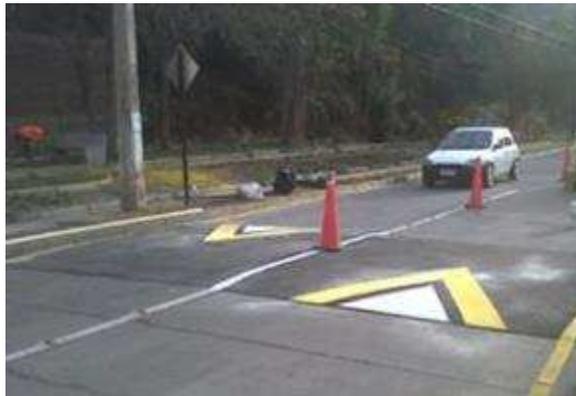
Ilustración 162. Resalto tipo lomo de toro redondeado

- e) **Lomo de toro redondeado.** Resalto perpendicular al eje de la calzada, construido o instalado en todo el ancho de ésta. Su superficie es redondeada.

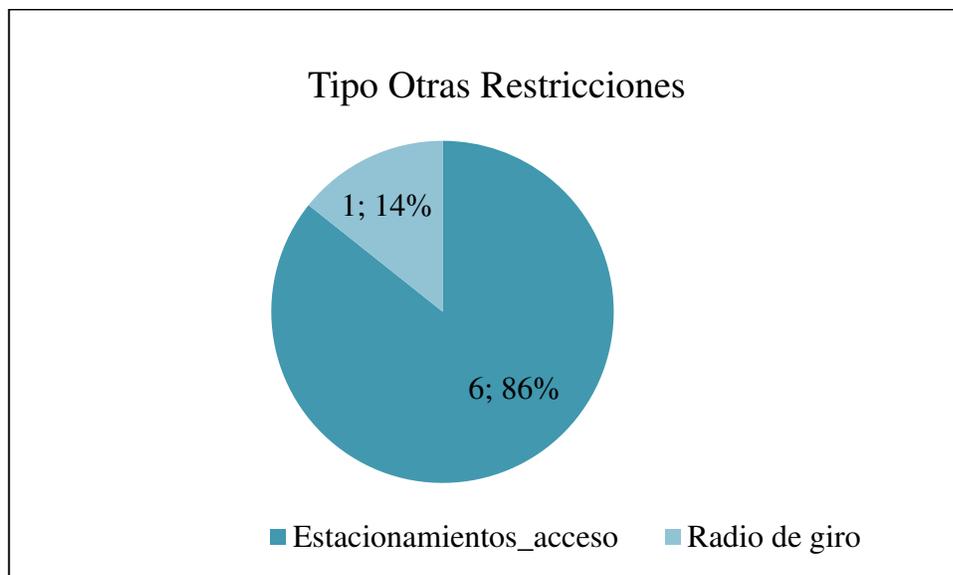
Ilustración 192. Otras restricciones por tipo

Una de las restricciones está asociada al **radio de giro insuficiente en la vía** que entorpece la circulación de los buses, mientras que 6 restricciones corresponden a **estacionamientos que entorpecen el acceso de los buses a las paradas y paraderos** y que bloquean, interfieren y disminuyen la velocidad de circulación de los vehículos en dicha zona.

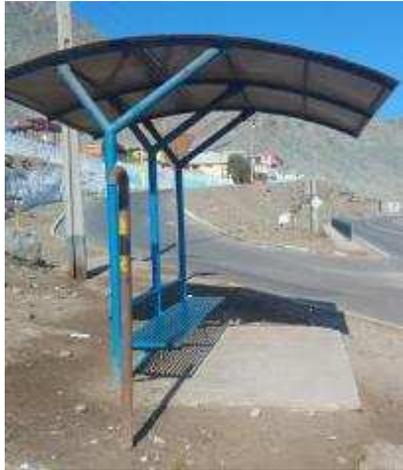
<p>Paradero Tipo 1</p> <ul style="list-style-type: none">• Material: Acero / Cubierta: Policarbonato• Existen en la ciudad 36 Refugios con este diseño• Capacidad reducida en algunos refugios• No protege del viento• Su actuar frente a lluvia y radiación no es el 100% efectiva.

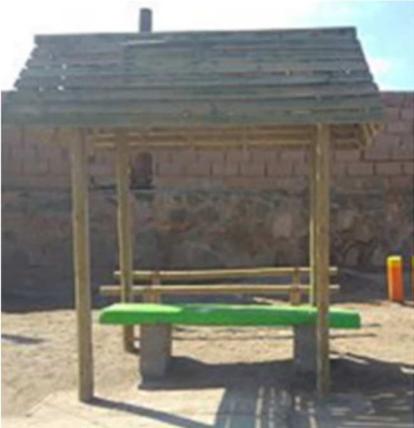
<p>Paradero Tipo 3</p> <ul style="list-style-type: none">• Material: Madera / Cubierta: Madera• Existe en la ciudad 1 refugio de este diseño ubicado en Av. Jaime Guzmán• Capacidad reducida• No protege del viento y lluvia

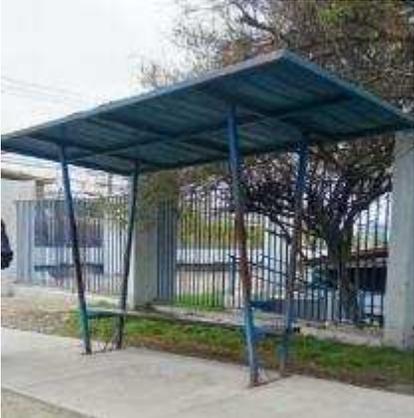
<p>Paradero Tipo 4</p> <ul style="list-style-type: none">• Material: Acero / Cubierta: Zinc• Existe en la ciudad 1 Refugio con este diseño ubicado en Galleguillos Lorca con Borgoño• No protege del viento

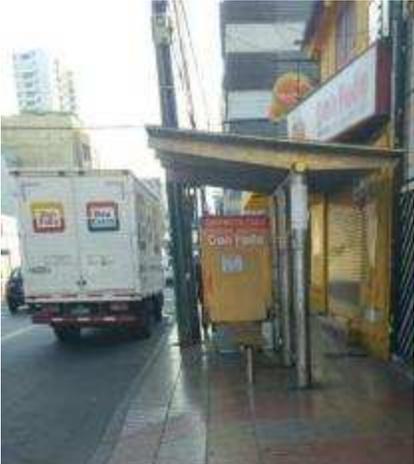
<p>Paradero Tipo 5</p> <ul style="list-style-type: none">• Material: Acero Inoxidable/Cubierta: Policarbonato• Existen en la ciudad 6 refugios con este diseño y se encuentran en el centro de la ciudad• El estado general de los refugios es Regular-Malo• Protege del sol y lluvia, pero no es 100% efectiva al actuar frente al viento

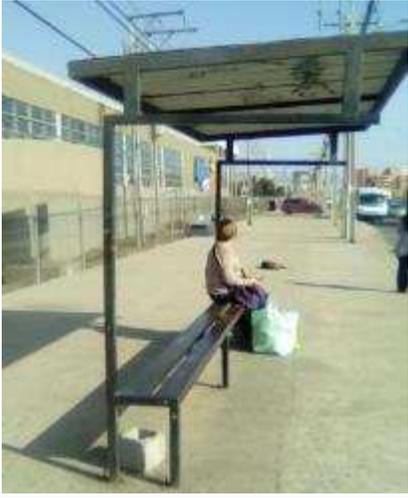
<p>Paradero Tipo 6</p> <ul style="list-style-type: none">• Material: Acero / Cubierta: Zinc• Existen en la ciudad 3 refugios con este diseño y se encuentran en Av. Pedro Aguirre Cerda (Norte)• El estado general de los refugios es Regular-Malo• No protege del viento• Su actuar frente a la lluvia y sol no es 100% efectiva.

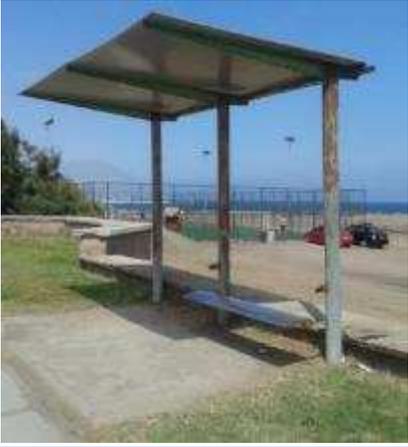
<p>Paradero Tipo 7</p> <ul style="list-style-type: none">• Material: Acero / Cubierta: Zinc• Existen en la ciudad 11 refugios con este diseño• El estado general de los refugios es Regular-Malo• No protege del viento

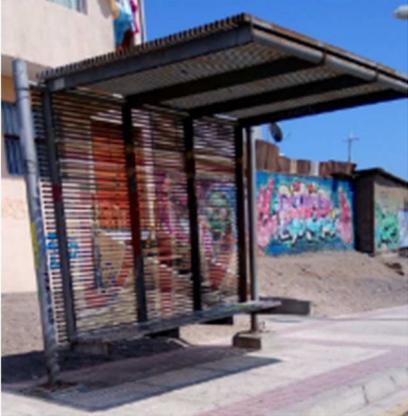
<p>Paradero Tipo 8</p> <ul style="list-style-type: none">• Material: Acero / Cubierta: Acero• Existen en la ciudad 14 refugios con este diseño• Estado Regular-Malo• No protege del viento y lluvia• Su actuar frente a la radiación no es 100% efectiva

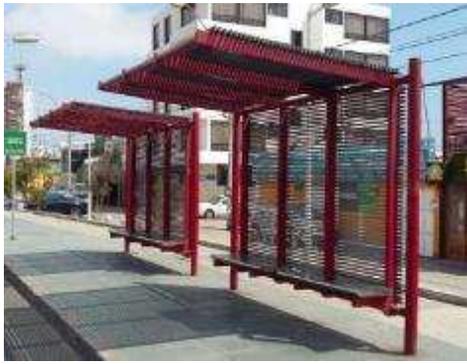
<p>Paradero Tipo 9</p> <ul style="list-style-type: none">• Material: Acero / Cubierta: Acero• Existen en la ciudad 29 Refugios con este diseño• El estado general es regular-bueno• No protege del viento y lluvia.• No es 100% efectivo su actuar con respecto a la radiación

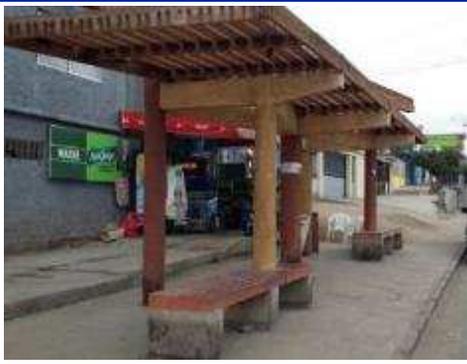
<p>Paradero Tipo 10</p> <ul style="list-style-type: none">• Material: Hormigón / Cubierta: Madera• Existen 3 refugios con este diseño, ubicados en Luis Cruz Martínez• Se encuentran en estado Bueno-Regular• No protege de la lluvia, viento y sol

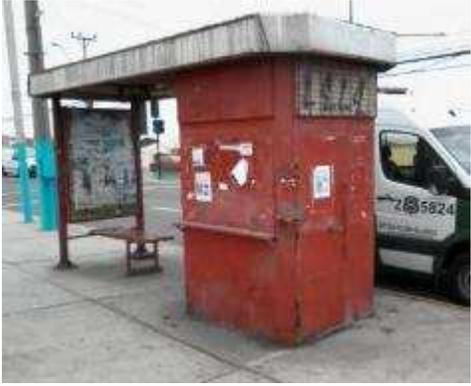
<p>Paradero Tipo 12</p> <ul style="list-style-type: none"> • Material: Acero / Cubierta: Zinc • Existe 1 refugio con este diseño, ubicados en Av. Argentina con Santa Elena • Estado Regular-Malo • Protege Lluvia y viento

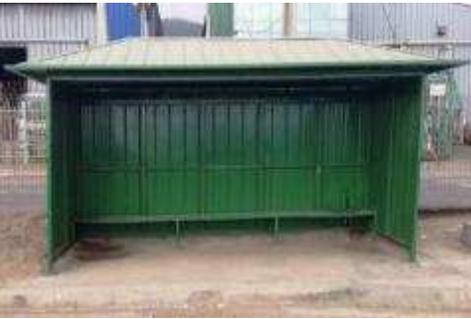
<p>Paradero Tipo 13</p> <ul style="list-style-type: none"> • Material: Acero y Zinc / Cubierta: Zinc • Existen 7 refugios con este diseño, ubicados en el sector norte de la ciudad • El estado general es bueno • Protege Lluvia y viento • Poca visibilidad hacia el exterior

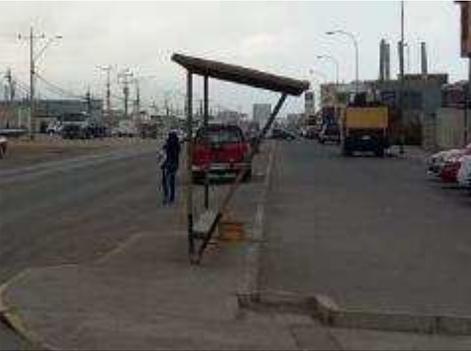
<p>Paradero Tipo 14</p> <ul style="list-style-type: none"> • Material: Acero / Cubierta: Zinc • Existe 1 refugio en sector norte de la ciudad. • El estado general es malo. • No Protege Lluvia y viento.

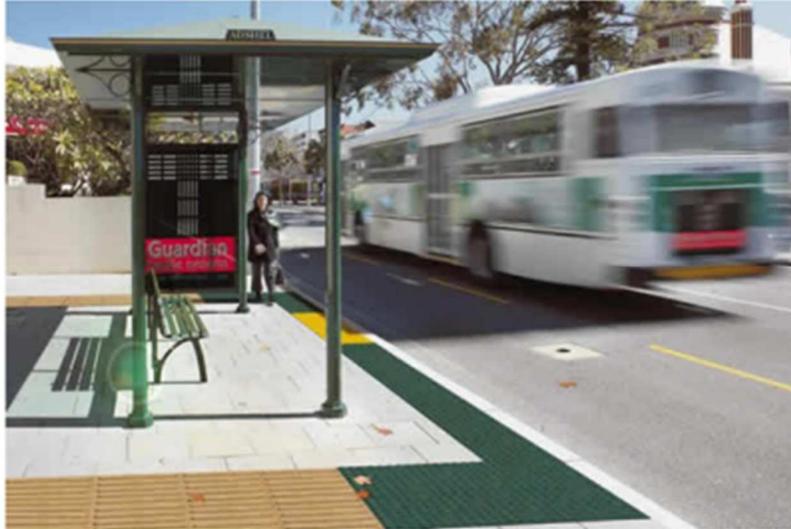
Ilustración 195. Diseño de refugio de paradero con guía táctil de Nueva Zelanda

El diseño del refugio, debiera incluir dentro del radier y como acceso, las baldosas que se describen anteriormente y como resultado, debiera esperarse un diseño como se presenta en la siguiente ilustración.

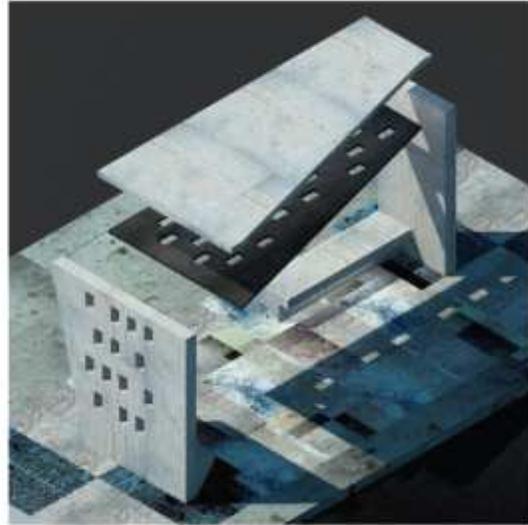
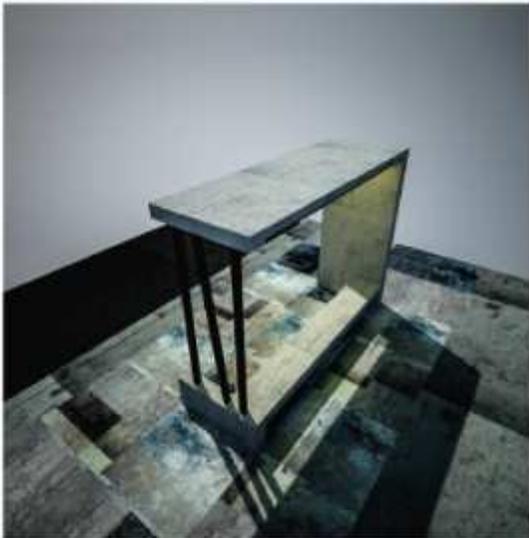
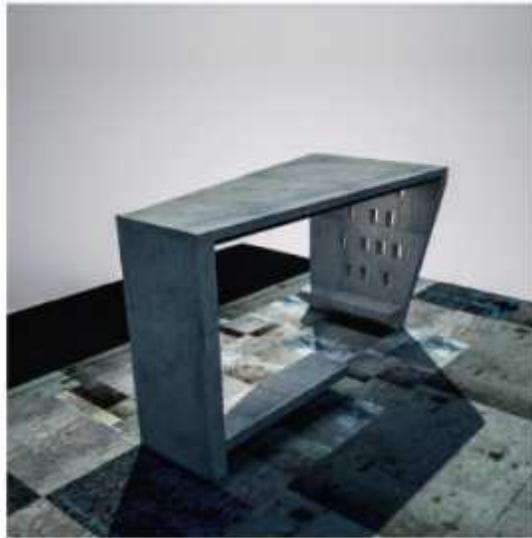
**PARADERO TIPO 2
(2,00x5,00x2,75)**

AXONOMETRICA EXPLOTADA
