«Infraestructura menor asociada al Sistema de Transporte Público Mayor Urbano de Antofagasta. Análisis y Propuestas»

Informe Final

Marzo 2017

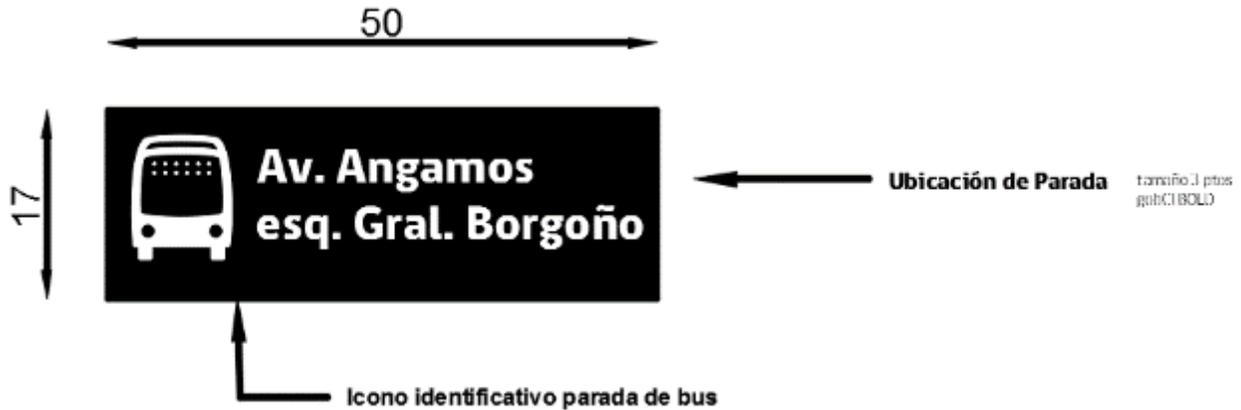
Ilustración 233. Ilustrativo Zona superior Pre-diseño 2

- **Zona superior Pre-diseño 2**, compuesta por un rectángulo negro de 50x17cm, donde aparecen los siguientes elementos:
 - ✓ Icono identificativo de parada de bus.
 - ✓ Ubicación del paradero: son las calles identificativas donde se encuentra la parada o paradero. Hace referencia a la calle donde está emplazado y el cruce más cercano.

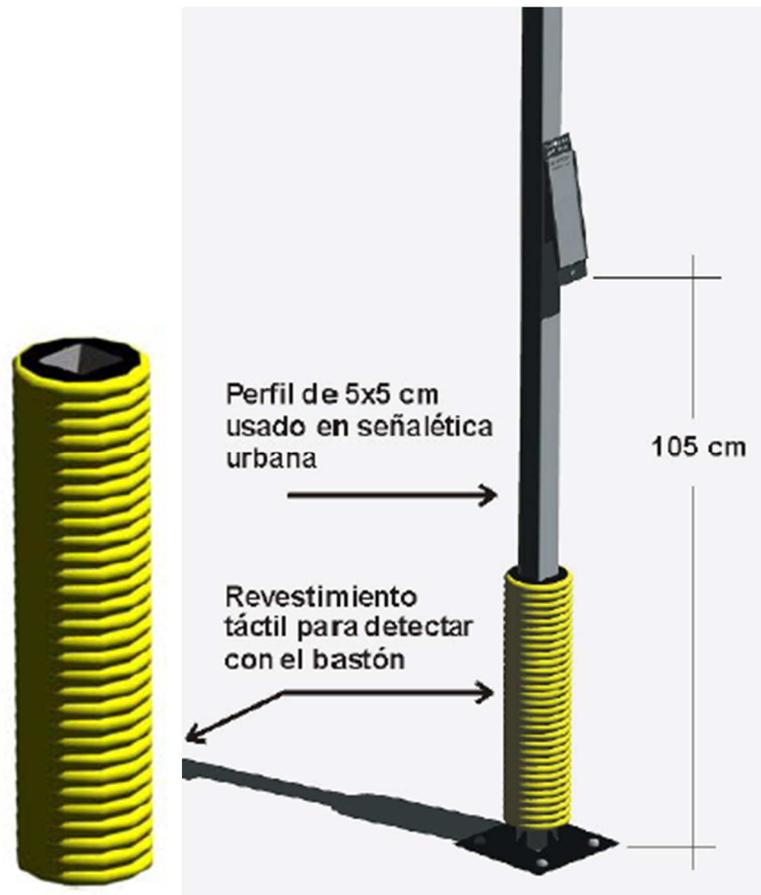
Ilustración 240. Descripción y disposición del letrero braille

- ✓ se anclará a la señalética urbana respetando los lugares establecidos para ello, además de mantener una distancia mínima desde el suelo de 105 cm;
- ✓ el pilar estará revestido por una textura que permita reconocerlo mediante el uso del bastón, para poder diferenciarlo de otros elementos urbanos, situándose a un costado de la baldosa Táctil MINVU 0. (Señal de alerta, detención y precaución).

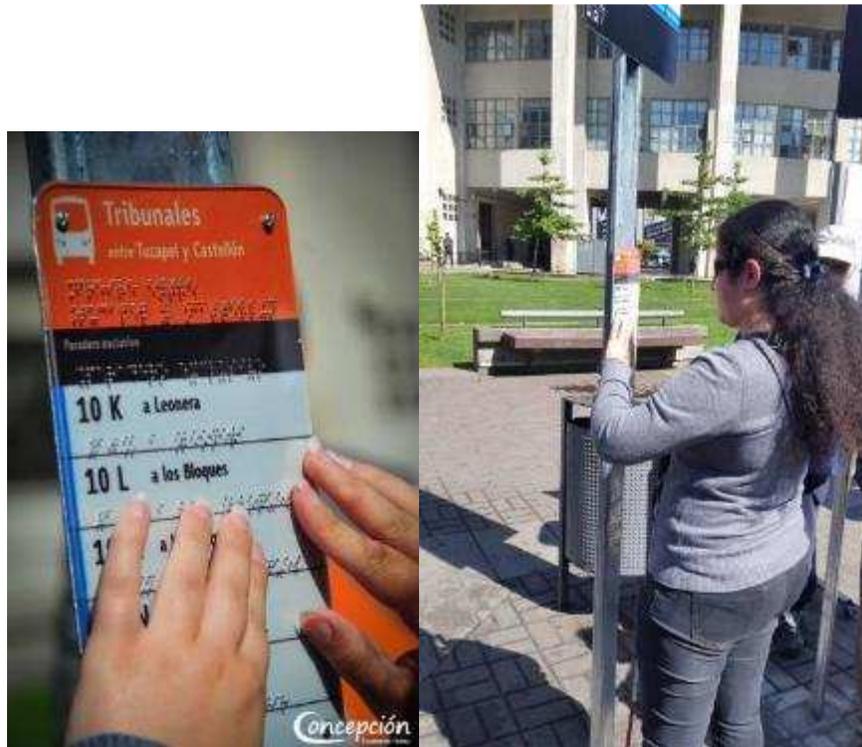
Ilustración 241. Letrero en Braille de Concepción

Además de estos estándares propuestos por el MINVU, se toma como ejemplo el primer letrero en braille instalado en Chile para la identificación de los servicios de transporte público de la ciudad

de Concepción. Esto se realizó en diciembre de 2015, en 16 puntos principales, con la idea de ir incorporando más letreros a medida que se vayan reponiendo las señaléticas en las paradas o paraderos.

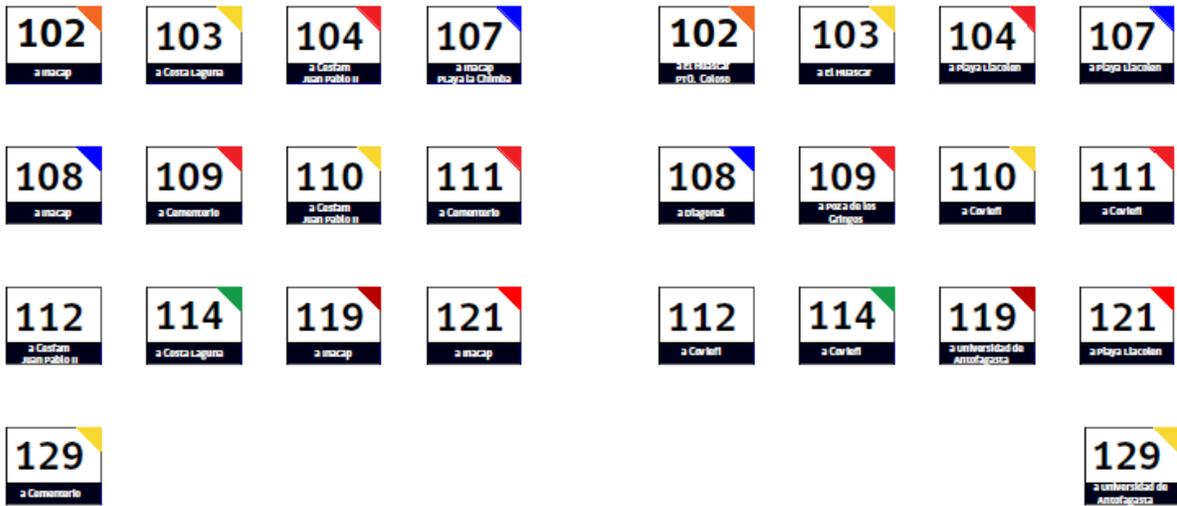
Ilustración 247. Información de líneas por sentido Diseño N°1
Sur - Norte **Norte - Sur**

- ✓ Se cambia la forma donde se encuentra el ícono bus, por una que tenga características más acordes a la señal, por lo cual se utiliza una forma perpendicular la cual tendrá altura de 30 cm. Otro de los cambios realizados, es la elección del azul oscuro como color de fondo.

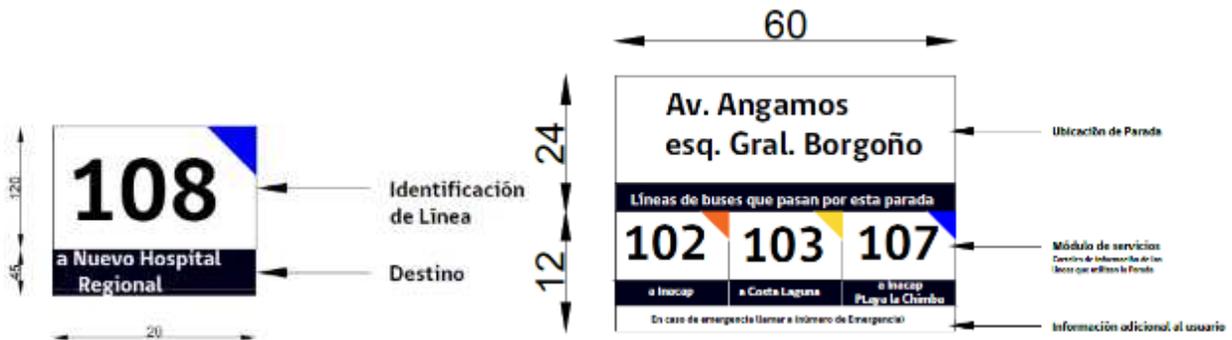
Ilustración 248. Características del cartel de información y Señal de parada Diseño N°1

- ✓ Se mantiene la identificación del color de línea y se modifica el color de fondo, el color propuesto es azul oscuro descartando el color negro a causa de la vibración visual que puede generar en los usuarios.

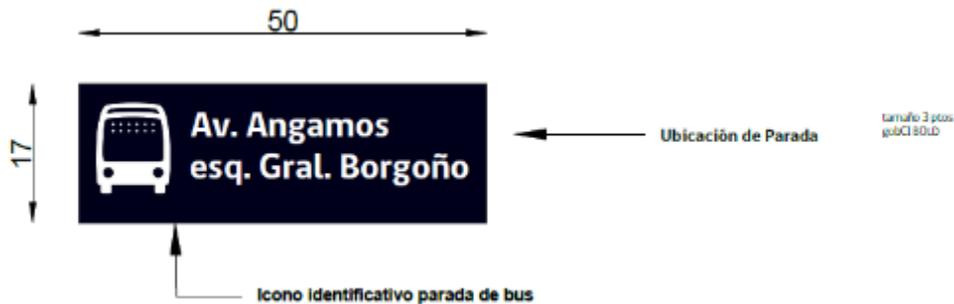
Ilustración 250. Zona superior Diseño N°2

- ✓ Se mantiene las características originales, se modifica el color de fondo a un tono color azul oscuro.

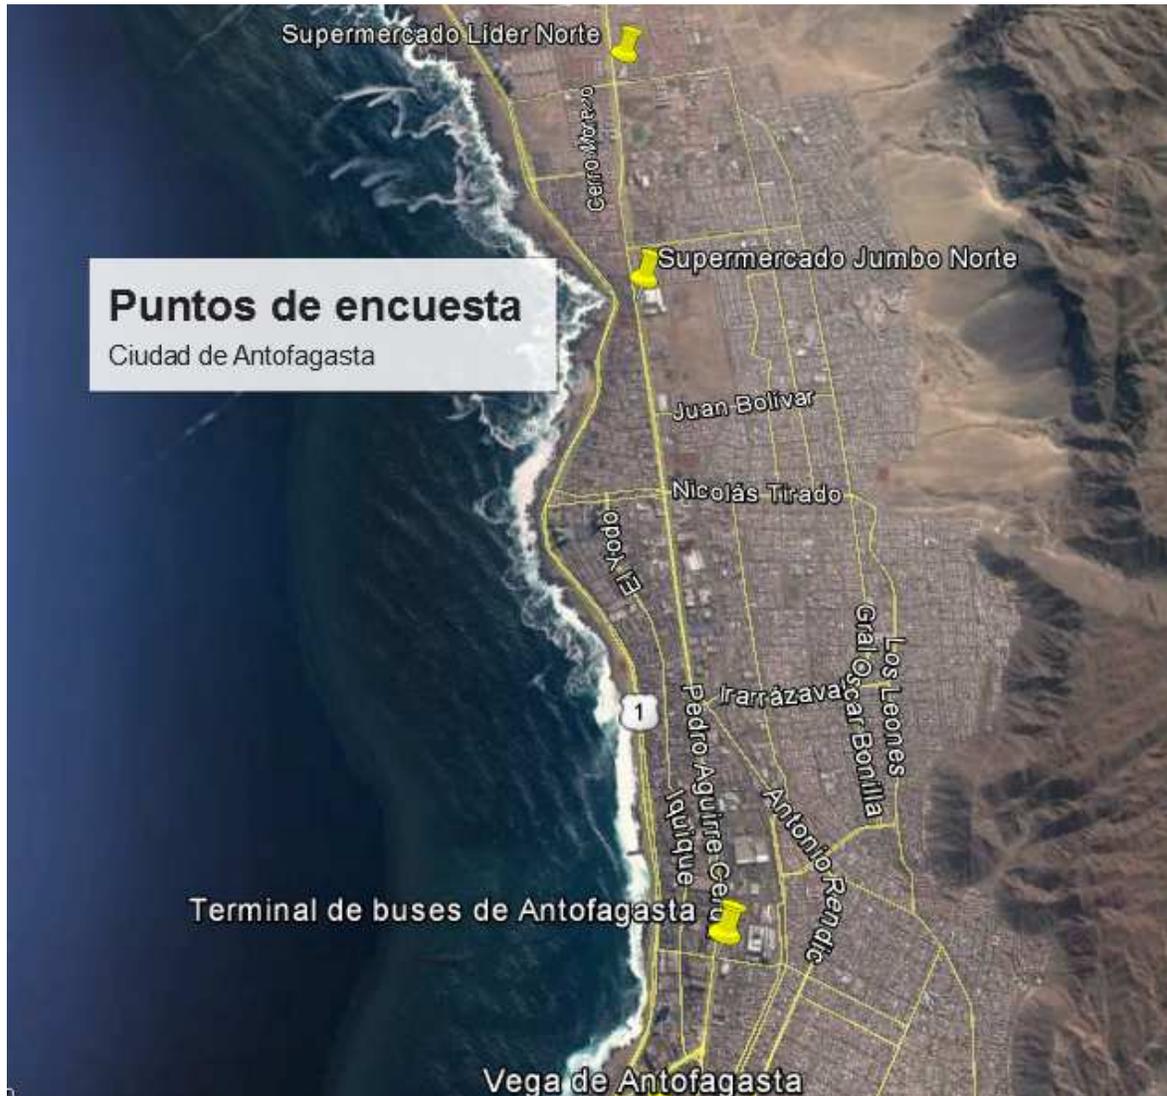
Ilustración 258. Localización de puntos de medición-zona norte

La ubicación de estos puntos se muestra en un archivo kmz que se incluye en el *Anexo 18 – Archivos KMZ y GIS*.

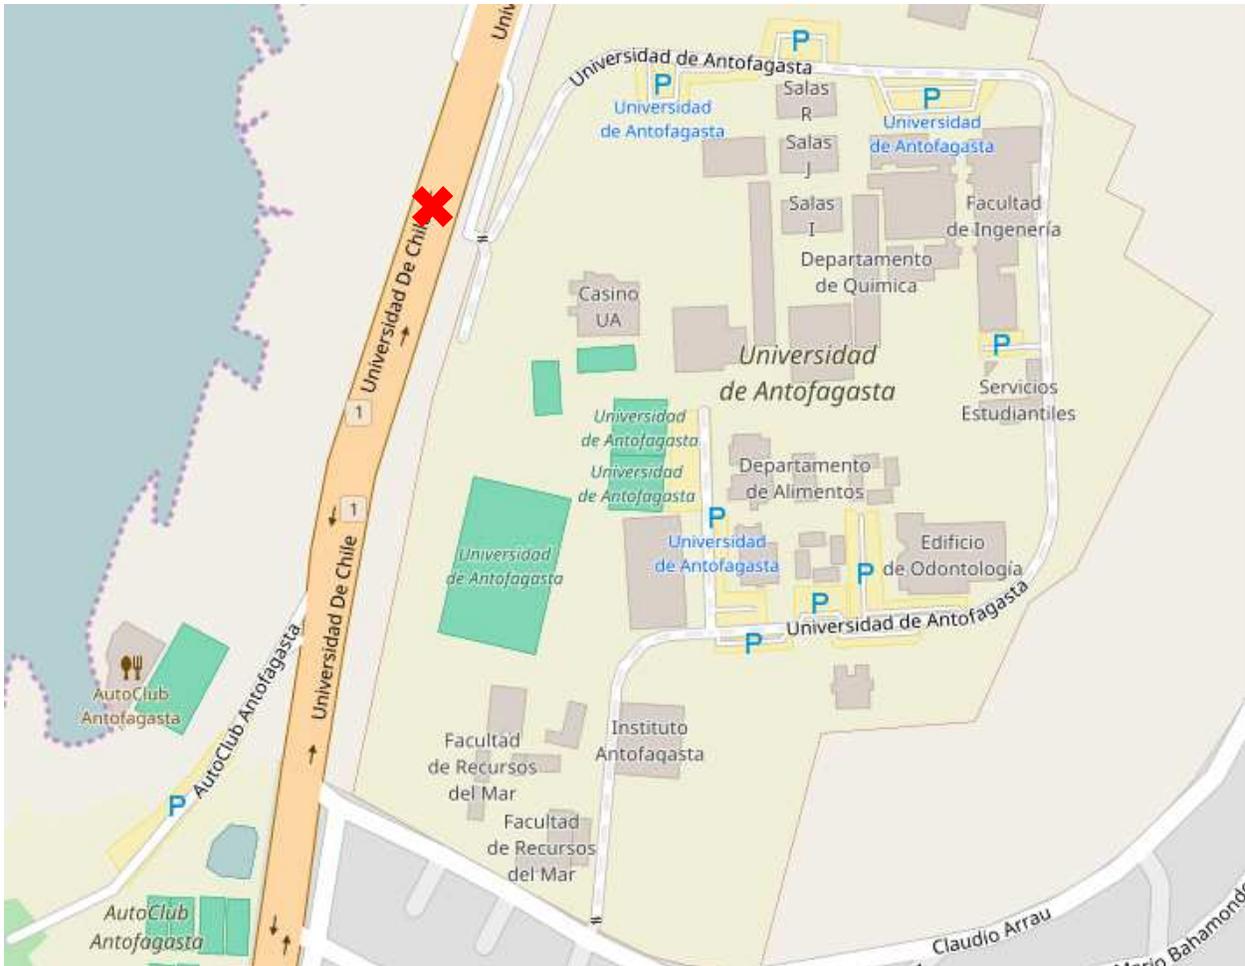
Ilustración 271. Entorno Parada PA 102

El punto de destino es la parada PA102 en la Avenida Universidad de Chile, junto a la Universidad de Antofagasta. Desde el centro de la ciudad se puede llegar hasta el Campus vía locomoción colectiva, a través de los servicios L104, L204 y L129.

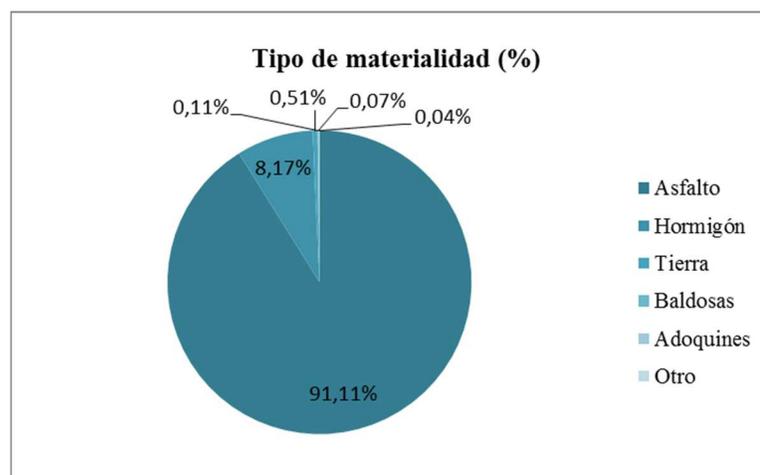
Ilustración 284. Tipo de materialidad

- Las **principales deficiencias** detectadas en el conjunto de todas las materialidades corresponden a **agrietamientos de diversos tipos** (38%), parches deteriorados (29%), baches (13%), desgaste superficial (11%) y juntas saltadas (7%), entre otros. En las **carpetas asfálticas** los principales deterioros son: parches deteriorados, baches, agrietamiento transversal y longitudinal y agrietamiento en bloque. En el **pavimento de hormigón** los principales deterioros son: juntas saltadas, sello de juntas dañadas, parches y cortes dañados y agrietamiento lineal.
