Infraestructura menor asociada al sistema de transporte público mayor urbano de Talca, análisis y propuestas

Informe Final

Noviembre 2016

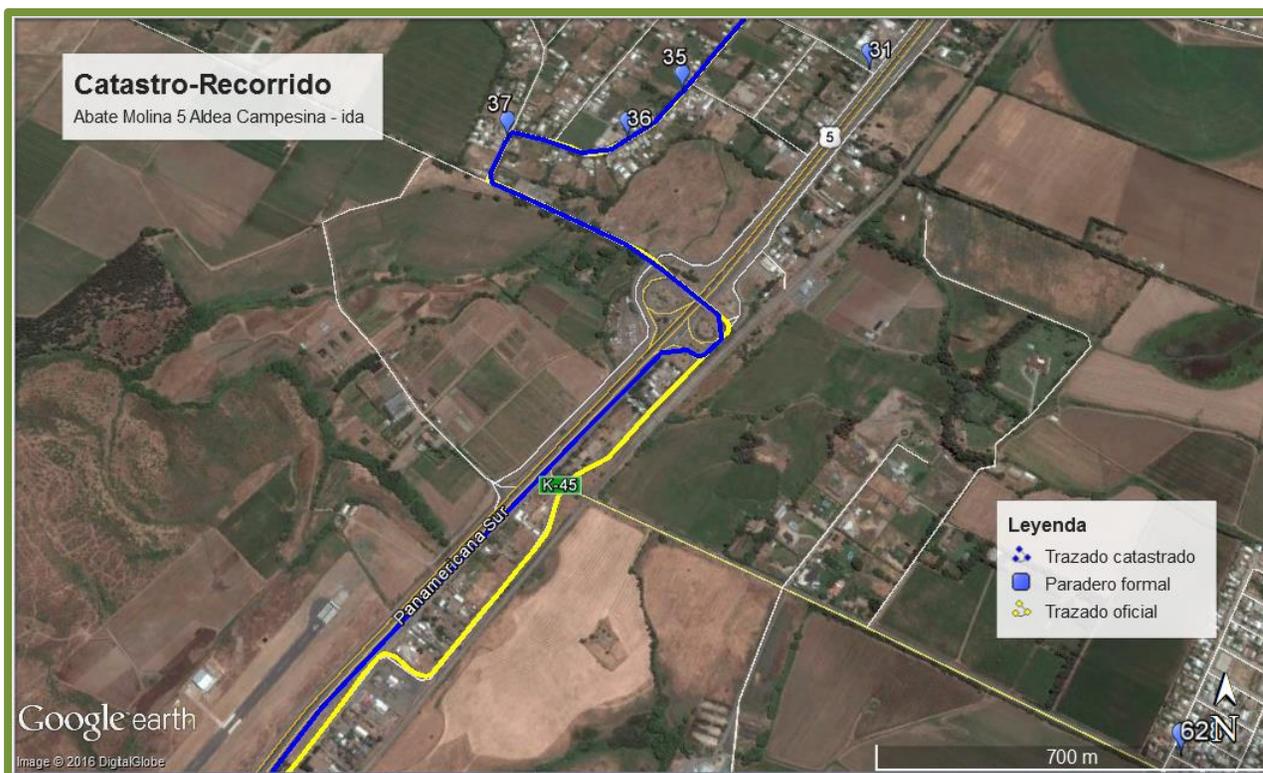
Ilustración 96. Desviaciones Línea Abate Molina 5 Aldea Campesina – sentido ida

Los buses en el sentido ida van por la caleterera para satisfacer la demanda de dicha zona en lugar de acceder por la vía rápida.

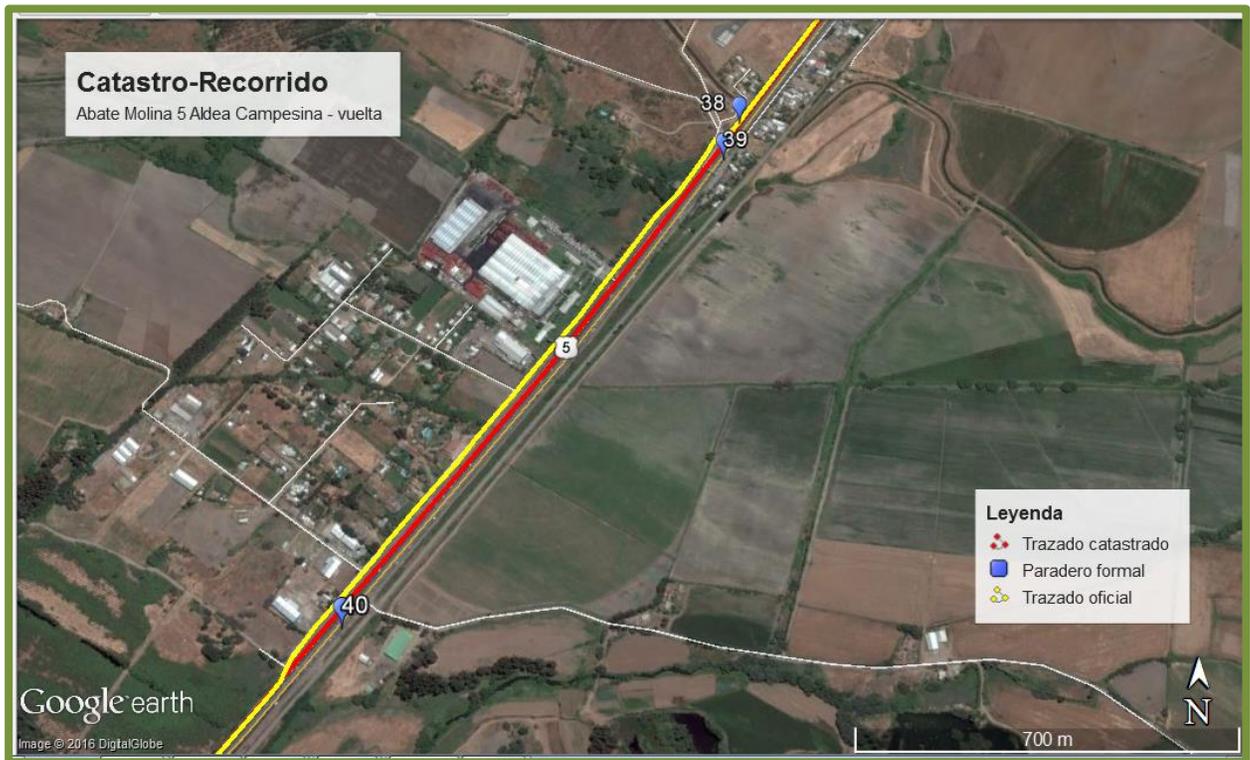
Ilustración 97. Desviaciones Línea Abate Molina 5 Aldea Campesina – sentido vuelta

Los buses en el sentido de vuelta prefieren ir por la caleterera para satisfacer la demanda del sector en lugar de acceder por la vía rápida

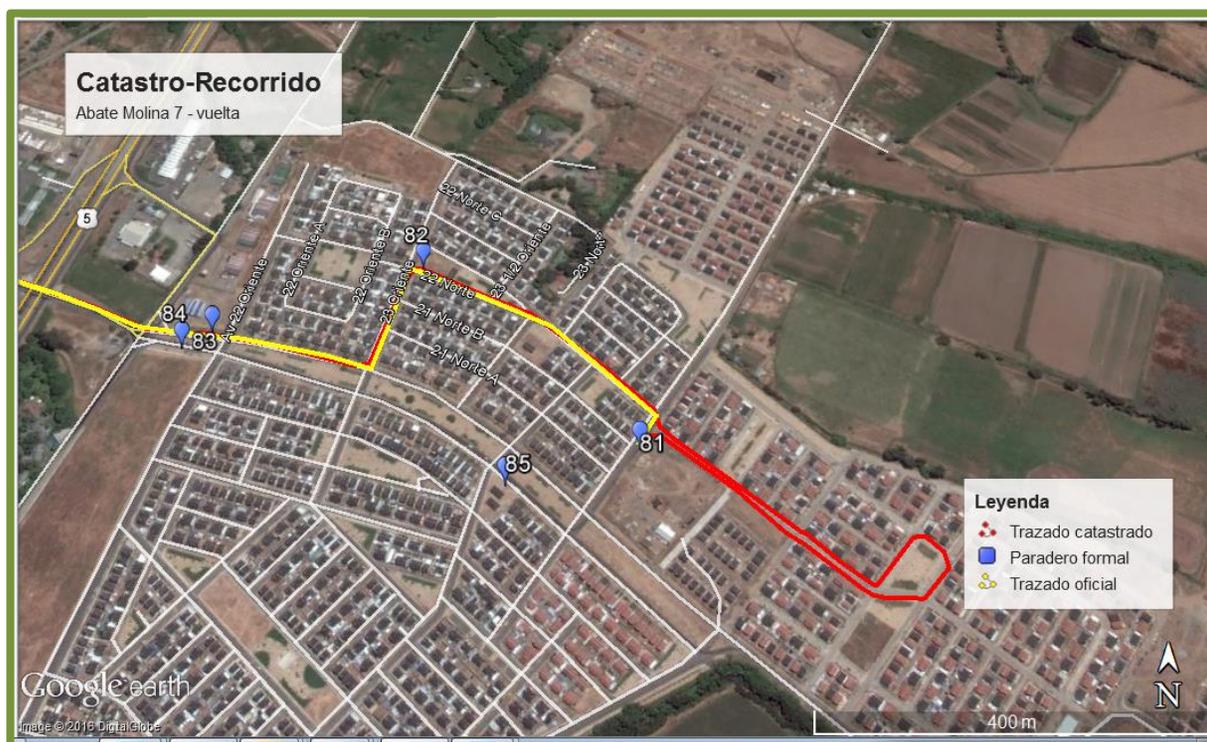
Ilustración 98. Desviaciones Línea Abate Molina 7 – sentido vuelta

En este recorrido se evidencia una extensión del recorrido con el fin de dar mayor cobertura a los usuarios del sector.

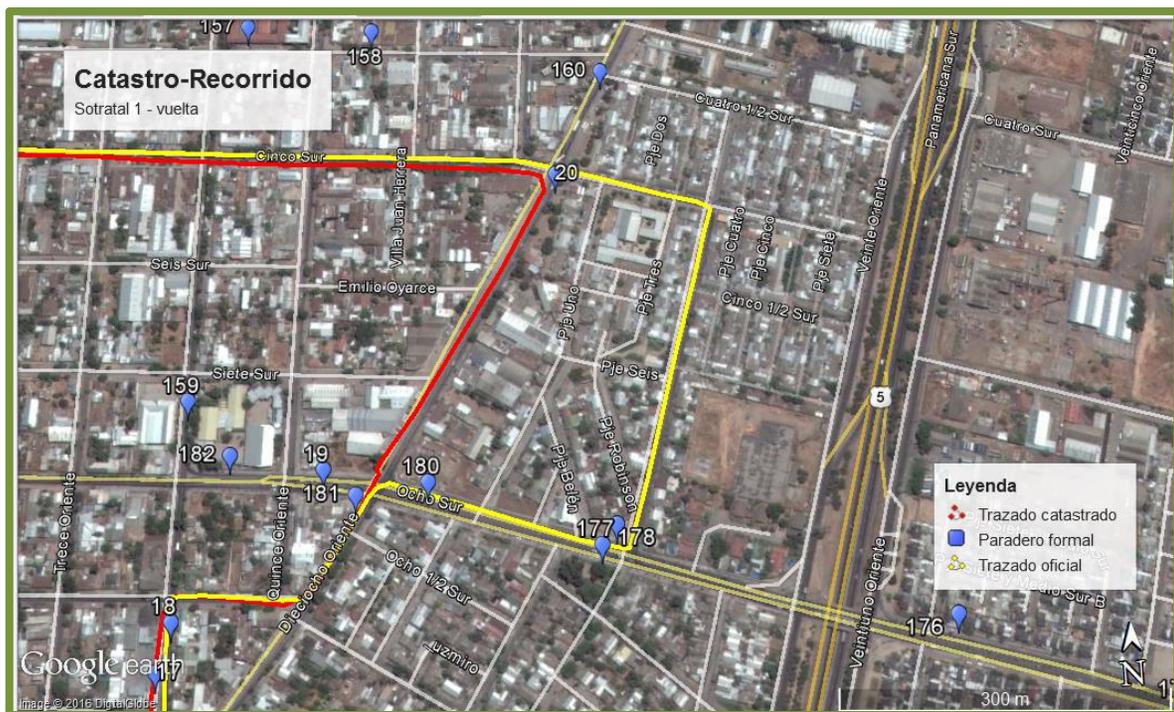
Ilustración 99. Desviaciones Línea Sotratal 1 – sentido vuelta

Este recorrido en campo fue menor al trazado oficial, el bus acortó la ruta y salto las calles 5 Sur, diecinueve oriente y ocho sur.

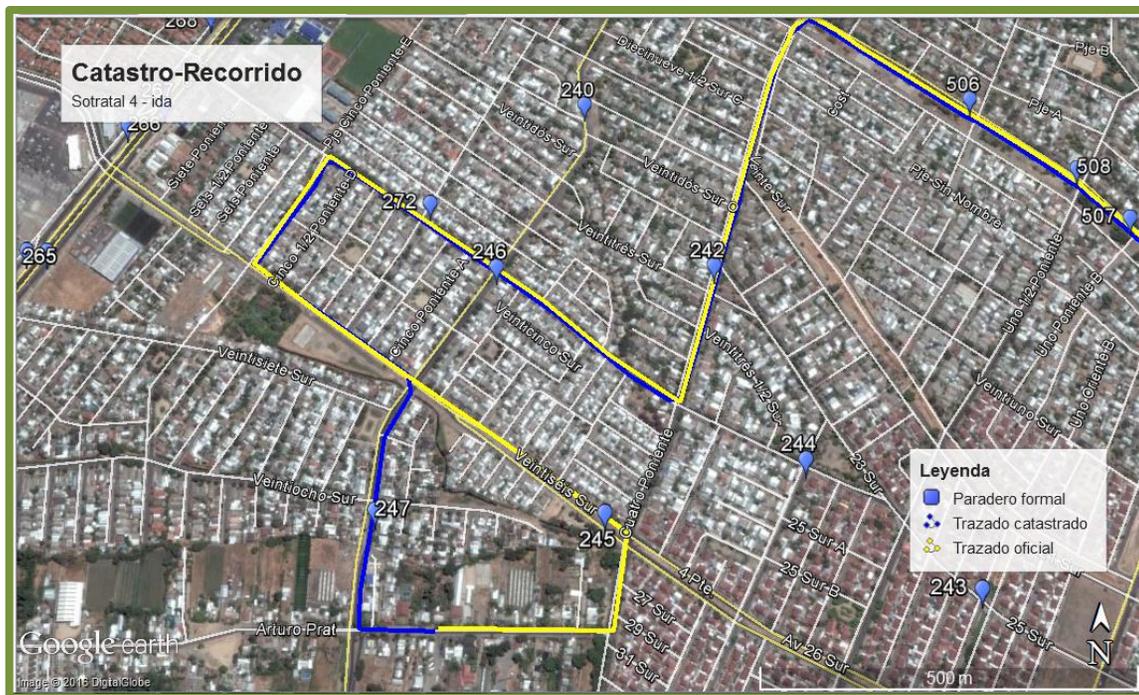
Ilustración 100. Desviaciones Línea Sotratral 4 – sentido ida

El trazado oficial indica que la ruta inicia el recorrido por el sector oriente, mientras que en la actualidad, el catastro reportó que la ruta es más corta y toma la dirección hacia el poniente, como se muestra en la ilustración.

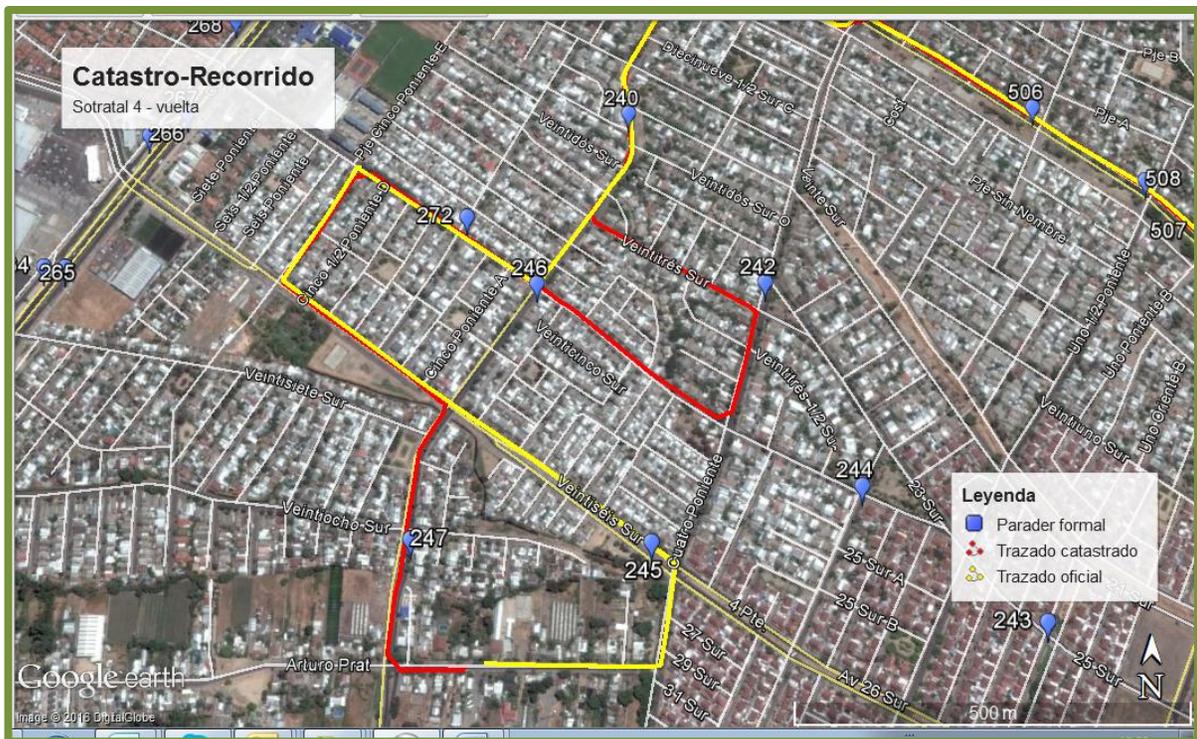
Ilustración 101. Desviaciones Línea Sotratal 4 – sentido vuelta

El trazado oficial muestra que la ruta inicia el recorrido por el sector oriente, mientras que en la actualidad, el catastro reportó que la ruta inicia en dirección poniente y se extiende por las calles Veinticuatro ½ sur, cuatro poniente y veintitrés sur.

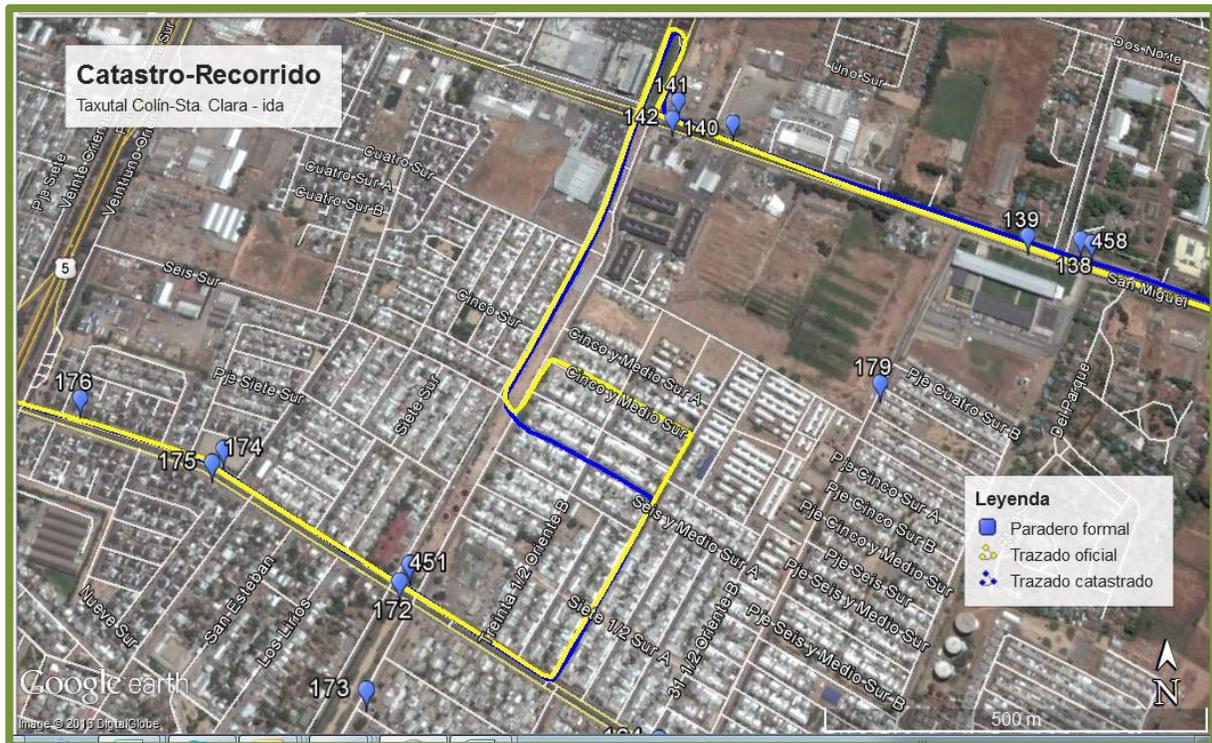
Ilustración 102. Desviaciones Línea Taxutal Colín Santa Clara – sentido ida

El trazado catastrado es más corto que la ruta oficial, se evidencia que las calles cinco y media sur y 31 oriente se quedan sin cobertura de servicio de bus.

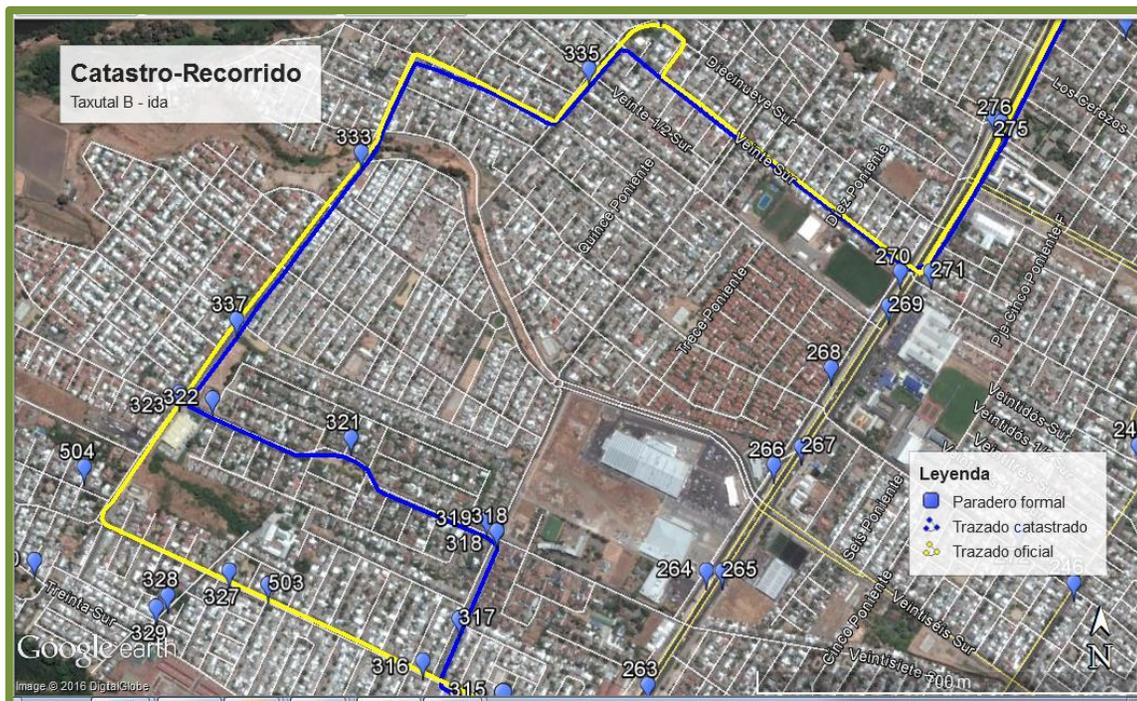
Ilustración 103. Desviaciones Línea Taxutal B – sentido ida

El trazado catastrado acorta el recorrido evitando las calles veinte sur, y veintiocho ½ poniente, como muestra la figura.

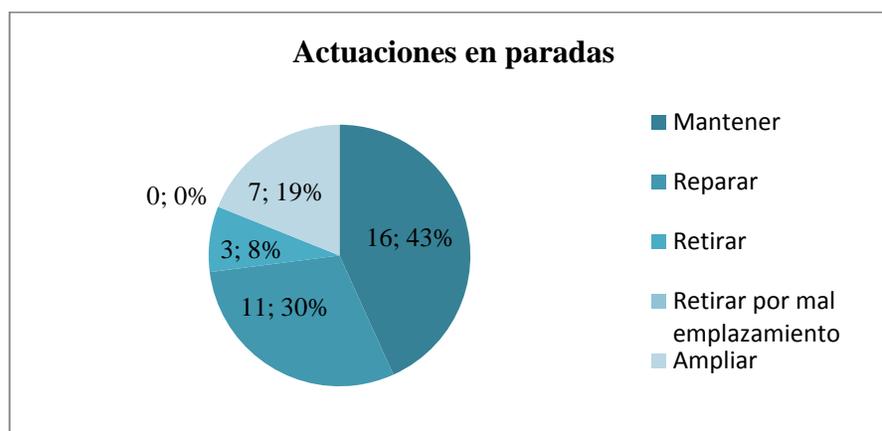
Ilustración 137. Resumen general de actuaciones en paradas

Según se muestra en las gráficas anteriores, en más de la mitad de los paraderos y paradas (232) se recomienda la actuación de **REPARAR**. La justificación de este tipo de medidas se expone de forma detallada en la ficha correspondiente de cada paradero y parada. Existen múltiples causas y el grado de intervención necesario varía desde pequeños desperfectos, por ejemplo de pintura, que se han detectado en algunos paraderos, hasta paraderos que requieren una reparación mucho más amplia de los diferentes elementos que lo componen.

Además, existe otro 3% (13 paraderos/paradas) donde se recomienda **RETIRAR** por el grave daño estructural que se ha detectado en ellos, ya que pueden poner en riesgo la seguridad de los usuarios. Adicionalmente, se han identificado 35 puntos en los que la demanda ha superado la capacidad del refugio, por lo que se propone la acción de **AMPLIAR** con un nuevo diseño de paradero.

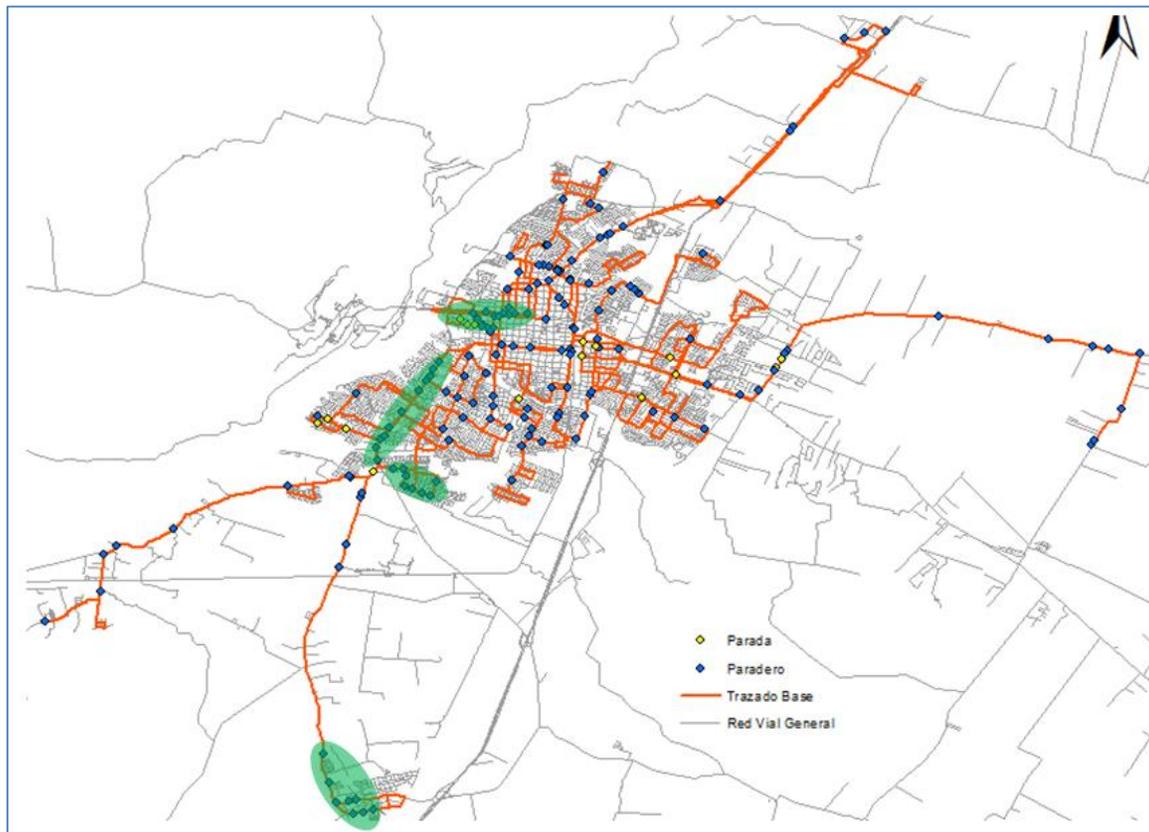
Ilustración 138. Paradas y paraderos que se propone MANTENER (MNT)

Como se observa en la imagen anterior y en el plano respectivo, los paraderos en buenas condiciones de mantenimiento **se distribuyen homogéneamente por toda la ciudad.**

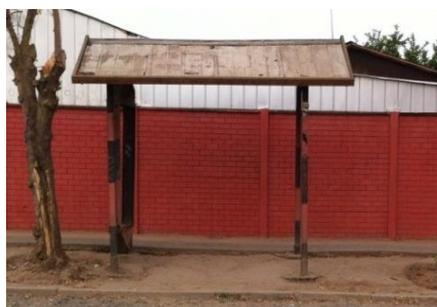
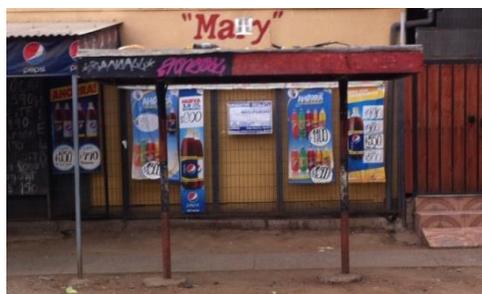
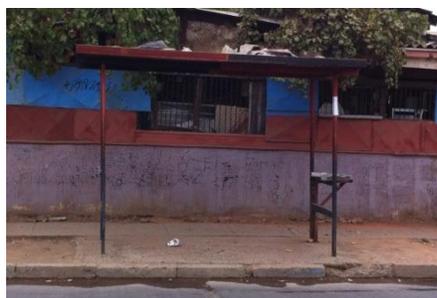
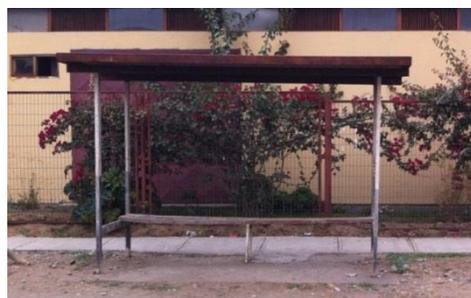
- **Barrio Sur Oriente:** calles 31 Oriente y 32 Oriente. Se han identificado 4 paraderos en malas condiciones de mantenimiento. Se trata de paraderos de acero, oxidados y con daños importantes de algunos de sus elementos, en especial la techumbre, además con bancas informales en mal estado. Se recomienda la instalación de nuevos paraderos que garanticen la seguridad de los usuarios.

A continuación se muestra la localización de las paradas y paraderos que se encuentran en **condiciones deficientes para su uso público**, recomendándose la demolición de los mismos y su sustitución por un nuevo paradero que garantice la seguridad del usuario.

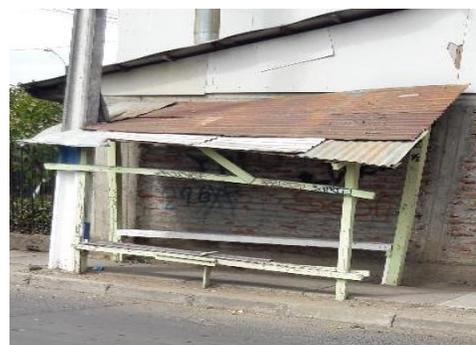
- **Villa San José de la Florida:** se ha identificado 1 paradero construido por los vecinos, en muy malas condiciones de mantenimiento, que representa un peligro para todos los usuarios. Se presentan a continuación una imagen que dan cuenta del estado del paradero
- **Camino K-610 hacia Colín:** se ha identificado 1 paradero construido por los vecinos en madera, que representa un problema de seguridad

para los usuarios. Se recomienda la instalación de un nuevo paradero que genere mayor confort y proteja a los usuarios.

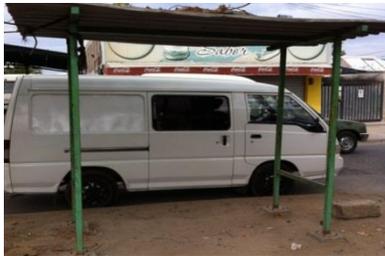
Se ha identificado 1 paradero que se encuentra en malas condiciones de mantenimiento, pero además se encuentra en una ubicación que **no garantiza la seguridad de los usuarios**.

Este paradero se encuentra ubicado en la calle 4 Sur, y se encuentra situado en zona de talleres mecánicos. Se producen grandes interferencias entre todos los vehículos y los talleres mecánicos, generándose problemas graves que afectan a la seguridad vial de los usuarios.

Se recomienda la **eliminación del paradero** debido a sus malas condiciones de mantenimiento, pero **sin ser sustituido por un nuevo paradero** en base a los condicionantes de seguridad vial.

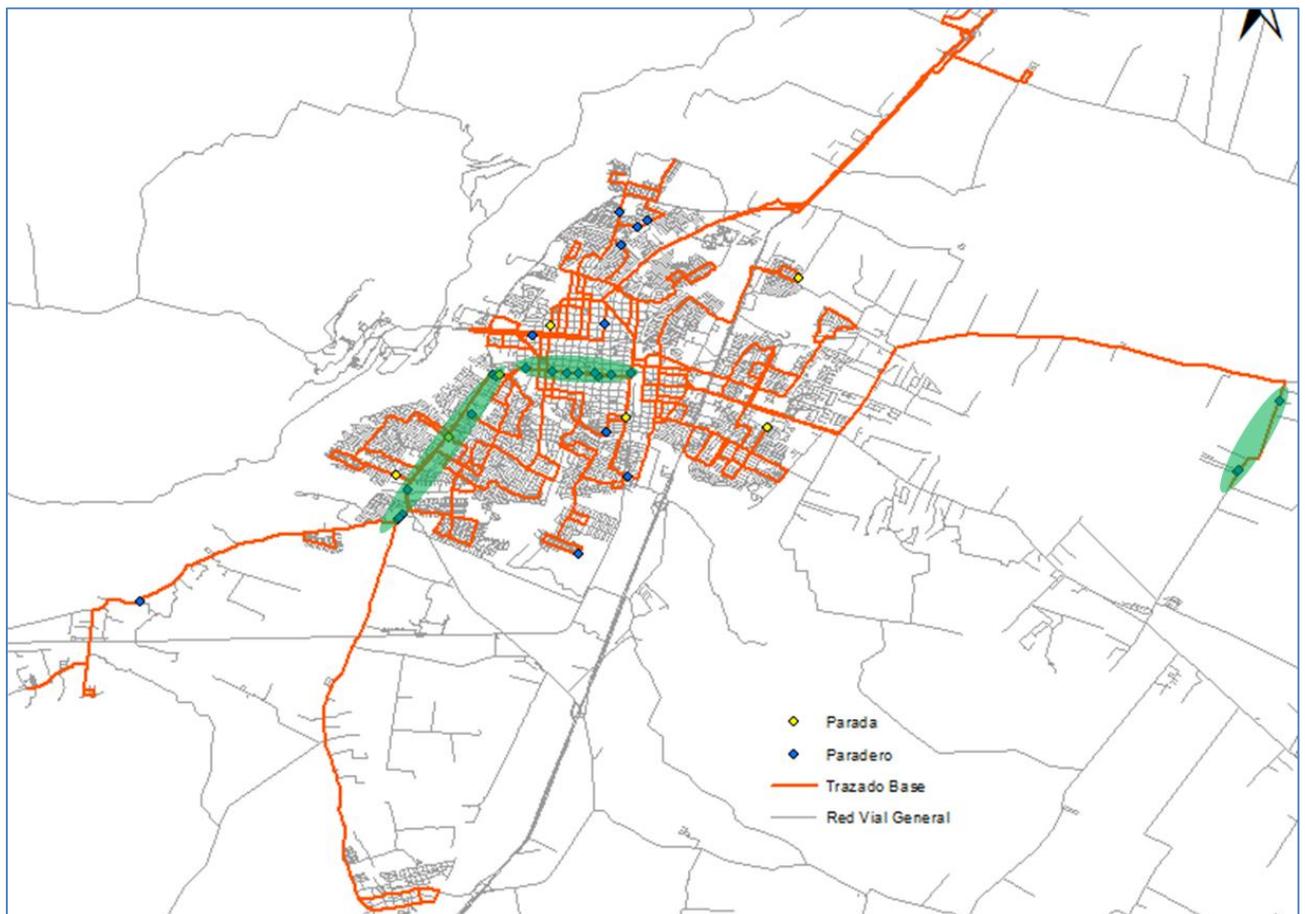
Ilustración 142. Paradas y paraderos que se propone AMPLIAR (AMP)

Sin embargo, es posible identificar **3 zonas de interés** respecto a falta de capacidad de refugio:

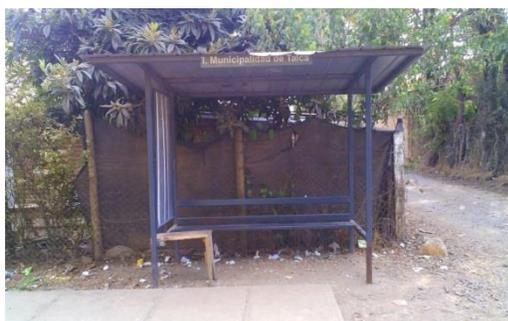
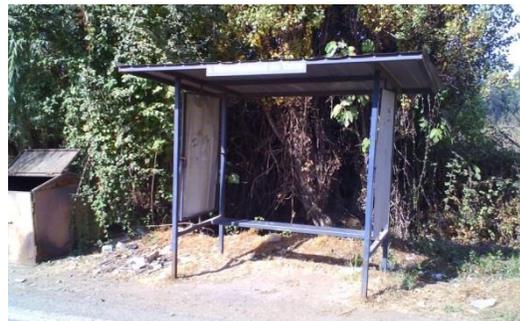
- **Entorno rural - Romadillas:** en el extremo de la línea A – Al Oriente, se han identificado tres paraderos que, si bien podrían haberse clasificado como reparar porque su estado de conservación no es malo, debido a la **alta demanda del sector** se ha preferido clasificarlos como ampliar, a fin de colocar un nuevo paradero que facilite la espera a todos los usuarios del entorno.

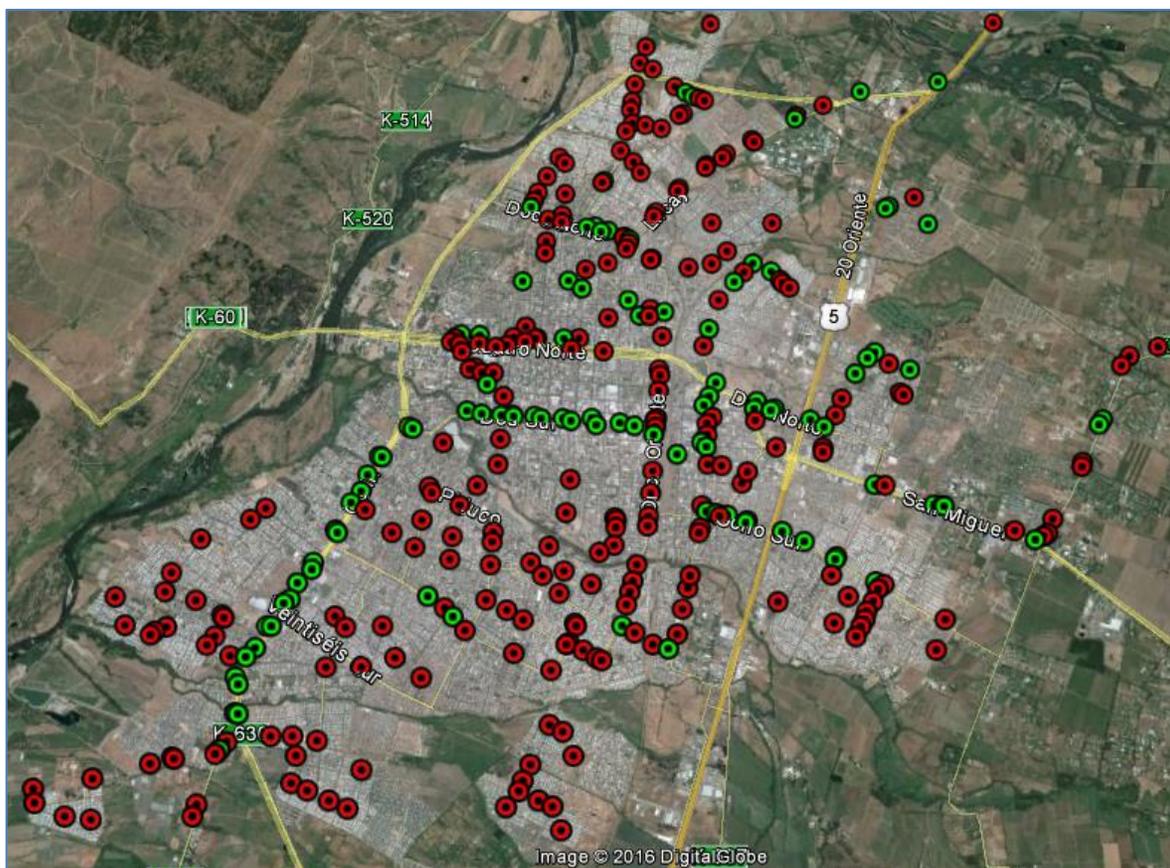
Ilustración 146. Existencia de demarcación en paradas y paraderos.

El catastro ha arrojado **grandes deficiencias en cuanto a demarcación** complementaria para paradas y paraderos.

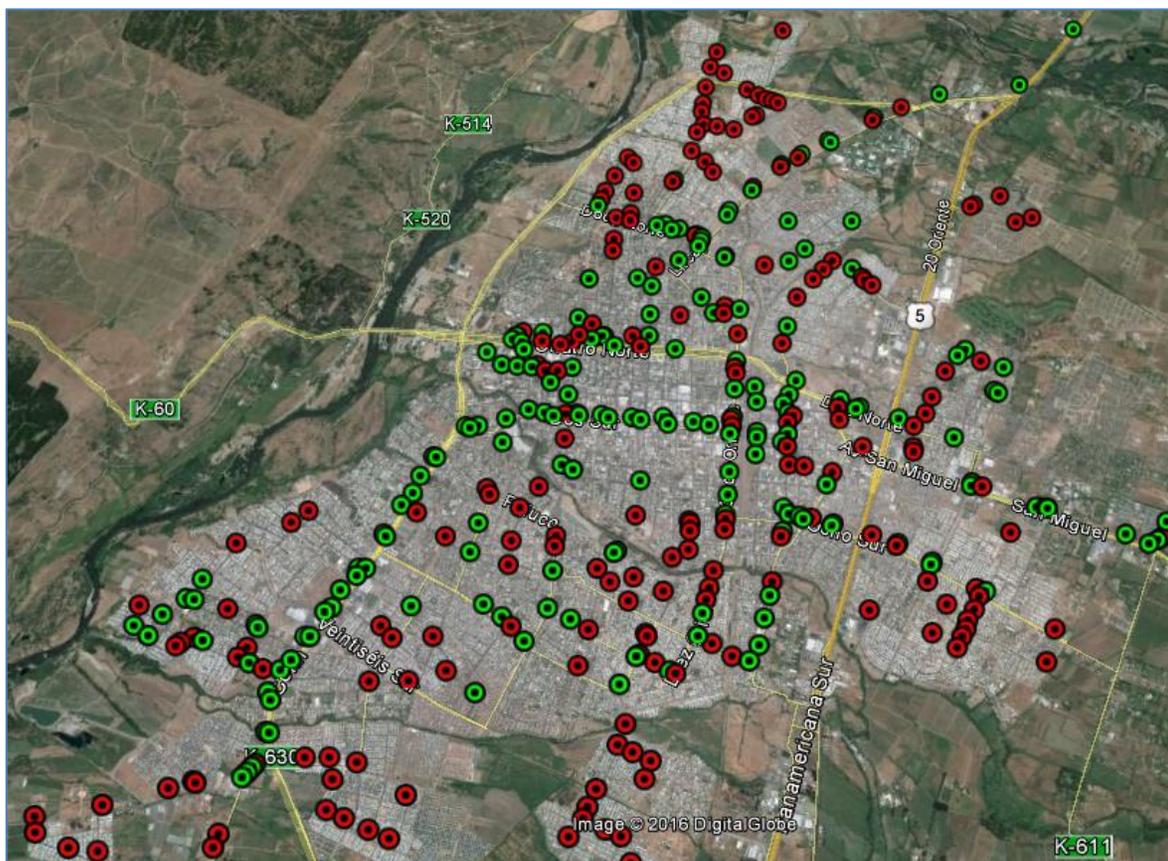
Ilustración 147. Existencia de señalización en paradas y paraderos.

El catastro ha arrojado **grandes deficiencias en cuanto a señalización** complementaria al paradero.

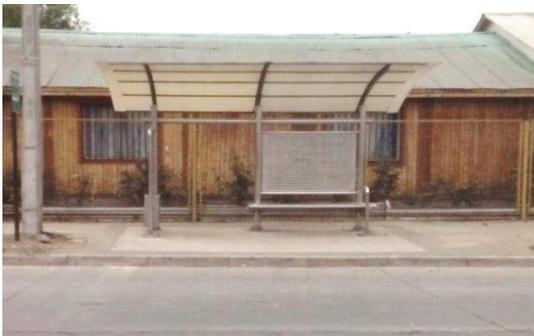
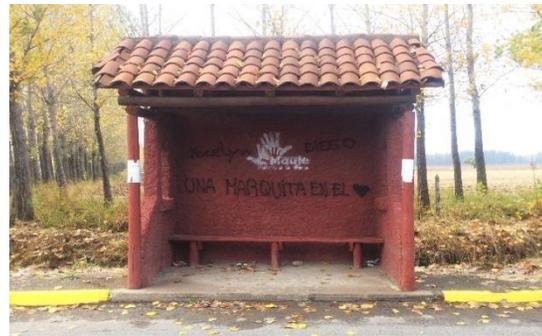
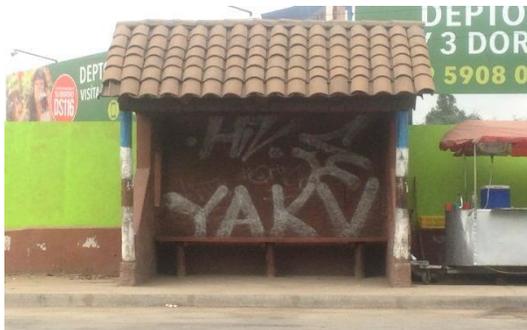
A modo de ejemplo, se muestran tres imágenes de paraderos en los que se ha detectado problemas de interferencia con la vereda, en los que no se habilitan espacios suficientes para la circulación de peatones tanto en la parte frontal como posterior del paradero.

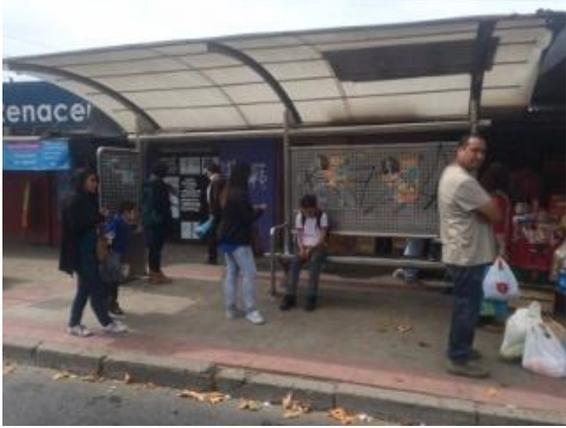
ID paradero/ parada formal	Líneas que lo utilizan	Actuación	Justificación
P4	13 líneas (1, 2, 4, 5, 5AC, 6, 7, A, A Purísima, B, C, Colín-SC, D)	Ampliar tamaño del paradero	<p>Se propone la ampliación de este paradero ya que está cerca del terminal de buses, de la estación de trenes y de diversas tiendas comerciales. Se encuentra en el centro de Talca y el paradero es utilizado por casi todas las líneas por lo que es un paradero muy utilizado, y a ciertas horas colapsa. Además dispone de espacio para poder ampliarlo.</p>

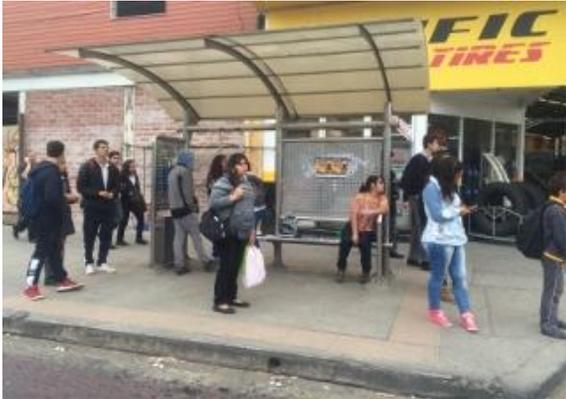
P8	15 líneas (1, 2, 3, 3B, 4, 5, 5 AC, 6, 7, A, A Purísima, B, C, Colín-SC, D)	Ampliar tamaño del paradero	<p>Se propone la ampliación de este paradero ya que está cerca de diversas tiendas comerciales, de un colegio y del centro de la PDI. Se encuentra en el centro de Talca y el paradero es utilizado por todas las líneas por lo que es un paradero muy utilizado y a ciertas horas colapsa. Además dispone de espacio para poder ampliarlo.</p>

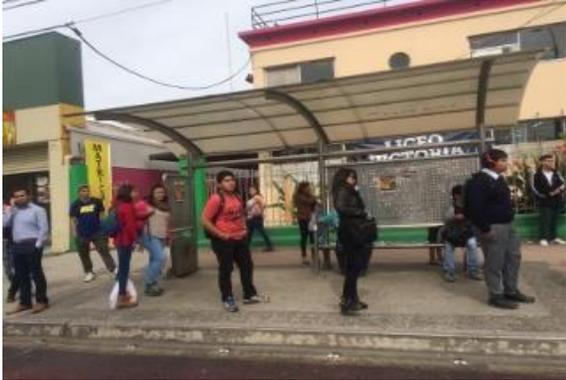
ID paradero/ parada formal	Líneas que lo utilizan	Actuación	Justificación
P9	15 líneas (1, 2, 3, 3B, 4, 5, 5AC, 6, 7, A, A Purísima, B, C, Colín-SC, D)	Ampliar tamaño del paradero	<p>Se propone la ampliación de este paradero ya que está cerca de diversas tiendas comerciales, de un colegio y de una iglesia que es patrimonio cultural. Se encuentra en el centro de Talca y el paradero es utilizado por todas las líneas, por lo que a ciertas horas colapsa. Además dispone de espacio para poder ampliarlo.</p>

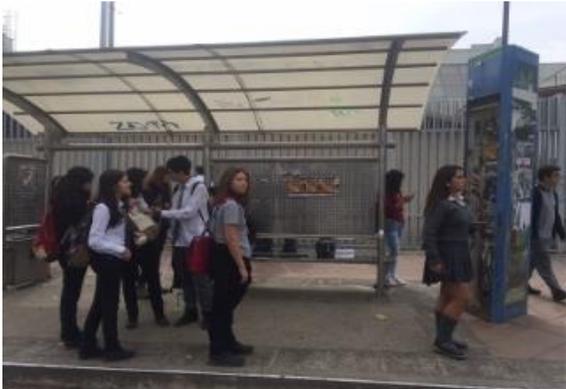
P10	15 líneas (1, 2, 3, 3B, 4, 5, 5AC, 6, 7, A, A Purísima, B, C, Colín-SC, D)	Ampliar tamaño del paradero	<p>Se propone la ampliación de este paradero ya que está cerca de diversas tiendas comerciales, de un colegio y de una iglesia que es patrimonio cultural. Se encuentra en el centro de Talca y el paradero es utilizado por todas las líneas, por lo que es un paradero muy utilizado y a ciertas horas colapsa. Además dispone de espacio para poder ampliarlo.</p>

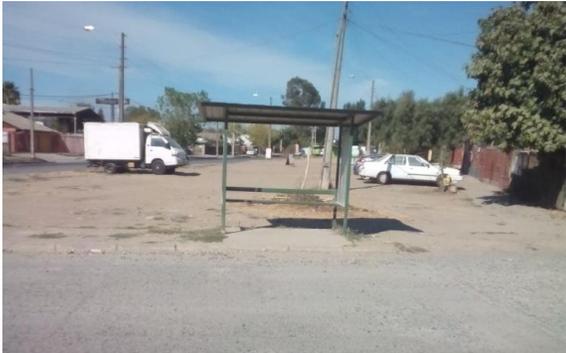
ID paradero/ parada formal	Líneas que lo utilizan	Actuación	Justificación
P11	1 línea (1)	Ampliar tamaño del paradero	<p>Se propone la ampliación de este paradero ya que está cerca de una zona residencial con amplia infraestructura vial, cercano a un hospital y a una parroquia, por lo que es demasiado pequeño para proteger de la lluvia a los usuarios de bus. Además dispone de espacio para poder ampliarlo.</p>

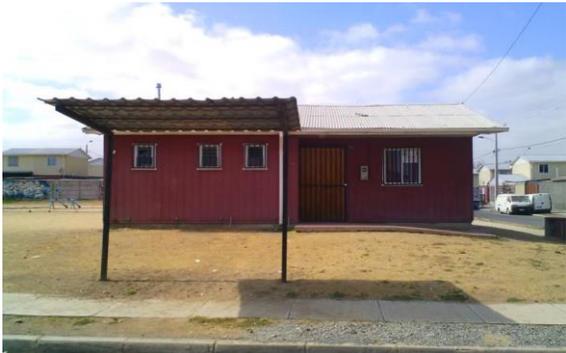
P22	1 línea (3B)	Ampliar tamaño del paradero	<p>Se propone la ampliación de este paradero ya que está en una zona residencial que se encuentra en expansión y es demasiado pequeño. Además dispone de espacio para poder ampliarlo.</p>

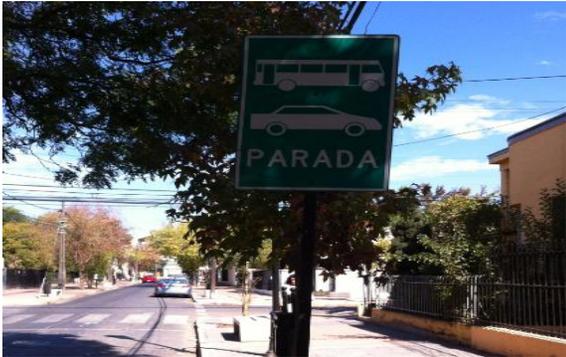
ID paradero/ parada formal	Líneas que lo utilizan	Actuación	Justificación
PA67	1 línea (2)	Ampliar de parada a paradero (con refugio)	<p>La parada no cuenta con refugio, sólo cuenta con la señalética. Se encuentra en una zona residencial y debida a su cercanía a la Universidad Autónoma, se recomienda instalar un refugio para proteger a los usuarios de esta línea teniendo en cuenta las condiciones climáticas de la zona.</p>

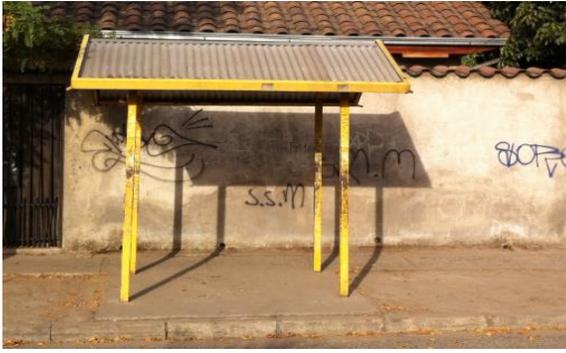
P78	1 línea (1)	Ampliar tamaño del paradero	<p>Se propone la ampliación de este paradero ya que está en una zona residencial y cerca de la Escuela Maria Mazzarello y el refugio es pequeño. Además dispone de espacio para poder ampliarlo.</p>

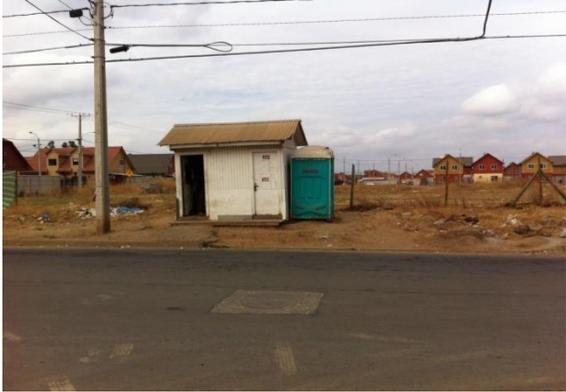
ID paradero/ parada formal	Líneas que lo utilizan	Actuación	Justificación
PA81	1 línea (7)	Ampliar de parada a paradero (con refugio)	<p>La parada no cuenta con refugio ni señalética, únicamente una garita ubicada en el final de la línea 7. Se recomienda habilitar un paradero de buses frente a esta garita, ya que se encuentra en una zona residencial y el lugar es utilizado como el comienzo y el final de la línea 7. Además, se dispone de espacio para poder instalarlo.</p>

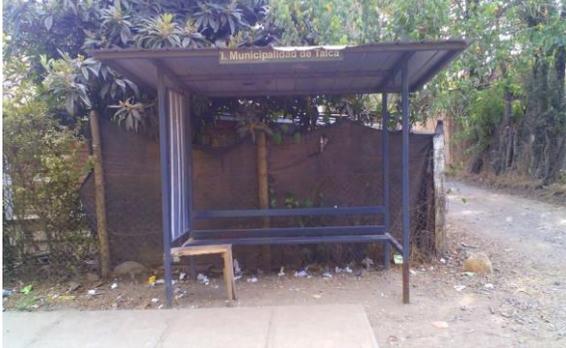
P109	1 línea (A Purísima)	Ampliar tamaño del paradero	<p>Se propone la ampliación de este paradero ya que está cerca de zonas residenciales y terrenos agrícolas y el refugio es pequeño. Además dispone de espacio para poder ampliarlo.</p>

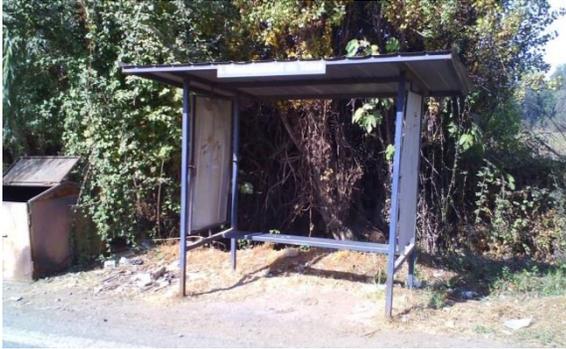
ID paradero/ parada formal	Líneas que lo utilizan	Actuación	Justificación
P110	1 línea (A Purísima)	Ampliar tamaño del paradero	<p>Se propone la ampliación de este paradero ya que está cerca de zonas residenciales y terrenos agrícolas y el refugio es pequeño. Además dispone de espacio para poder ampliarlo.</p>

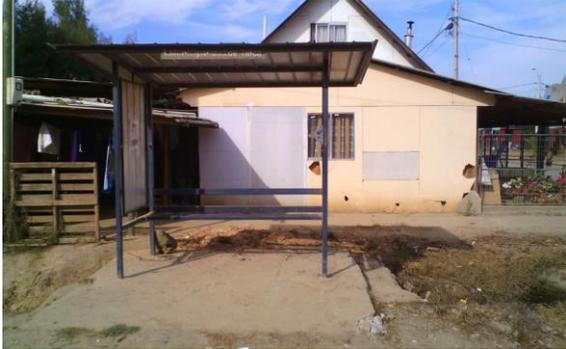
P113	1 línea (A Purísima)	Ampliar tamaño del paradero	<p>Se propone la ampliación de este paradero ya que está cerca de zonas residenciales y terrenos agrícolas y el refugio es pequeño. Además dispone de espacio para poder ampliarlo.</p>

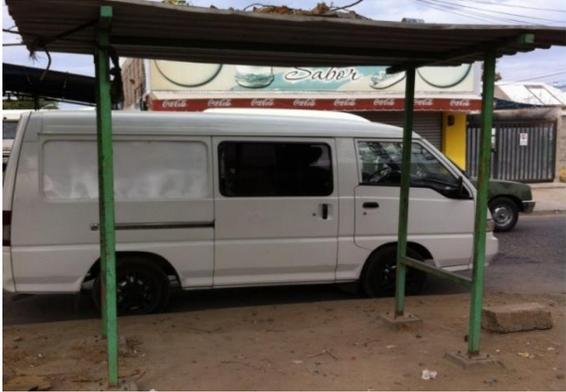
ID paradero/ parada formal	Líneas que lo utilizan	Actuación	Justificación
P158	1 línea (1)	Retirar por emplazamiento. Reubicar	<p>Este paradero se encuentra ubicado enfrente de un taller mecánico el cual utiliza la vía para estacionar vehículos que interfieren en el acceso del bus al paradero, perdiendo parcialmente su finalidad, creando además problemas de seguridad vial. Se recomienda reubicar dentro del mismo sector.</p>

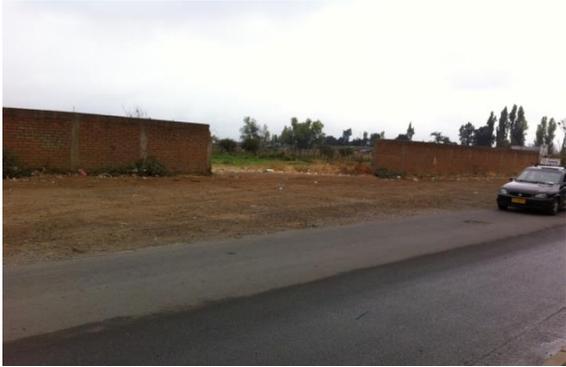
PA179	1 línea (B)	Ampliar de parada a paradero (con refugio)	<p>La parada no cuenta con refugio y debido a su emplazamiento en una zona residencial y su utilización como el comienzo y el final de la línea B, se recomienda instalar un refugio para proteger a los usuarios de esta línea teniendo en cuenta las condiciones climáticas de la zona. Además, se dispone de espacio para poder ampliarlo.</p>

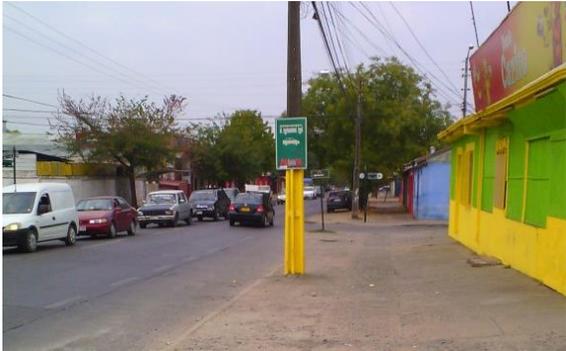
ID paradero/ parada formal	Líneas que lo utilizan	Actuación	Justificación
PA192	1 línea (3B)	Ampliar de parada a paradero (con refugio)	<p>La parada no cuenta con refugio, sólo cuenta con la señalética. Debido a su emplazamiento en la vía principal, en una zona residencial y comercial, se recomienda instalar un refugio para proteger a los usuarios de esta línea teniendo en cuenta las condiciones climáticas de la zona.</p>

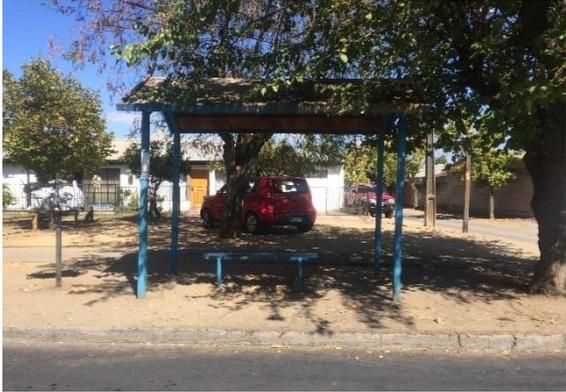
P239	2 líneas (A, A Purísima)	Ampliar tamaño del paradero	<p>Se propone la ampliación de este paradero ya que está cercano a CESFAM La Florida y Sector Los Duraznos y el tamaño es pequeño, colapsa a ciertas horas. Además dispone de espacio para poder ampliarlo.</p>

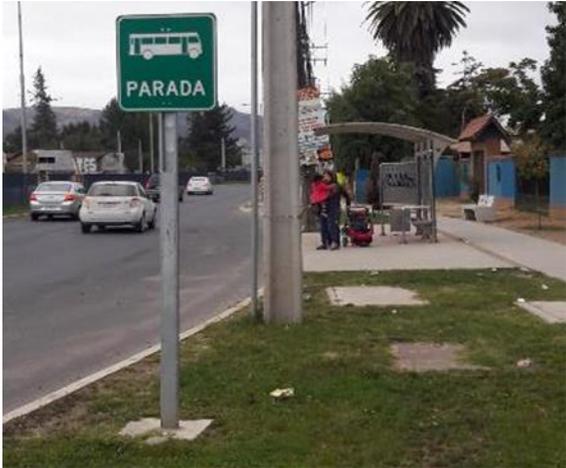
ID paradero/ parada formal	Líneas que lo utilizan	Actuación	Justificación
P261	4 líneas (A, A Purísima, B, Colín-SC)	Ampliar tamaño de paradero	<p>Se propone la ampliación de este paradero ya que se encuentra a la salida de dos colegios y colapsa en las horas de entrada y salida del colegio. Se dispone de espacio para ello y además se recomienda pintar la demarcación lo que favorecerá la seguridad vial.</p>

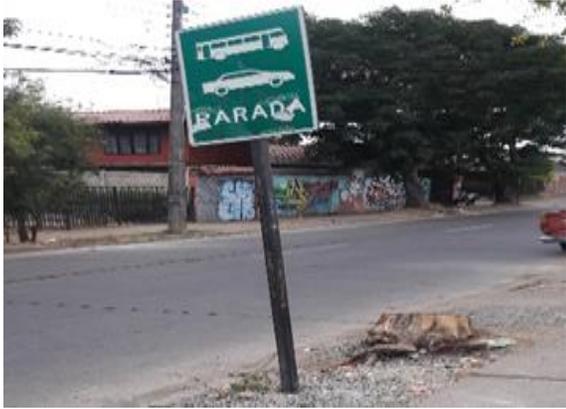
PA271	1 línea (3B)	Ampliar de parada a paradero (con refugio)	<p>La parada no cuenta con refugio, sólo cuenta con la señalética. Debido a su mal estado y a que es una zona con gran afluencia de gente, en especial los fines de semana, se recomienda instalar un refugio para proteger a los usuarios de esta línea, además de mejorar el estado de la vía.</p>

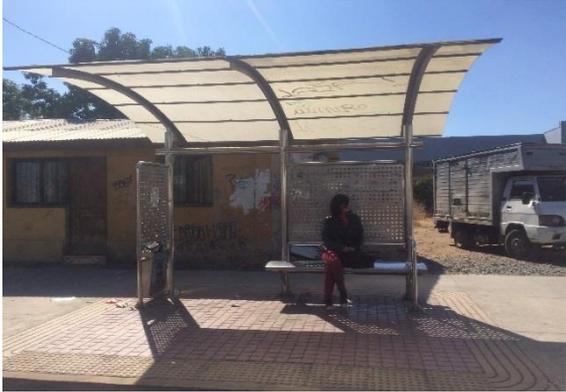
ID paradero/ parada formal	Líneas que lo utilizan	Actuación	Justificación
P283	6 líneas (3B, 5, 5AC, 7, B, Colín-SC)	Ampliar tamaño del paradero	<p>Se propone la ampliación de este paradero ya que está cerca de la universidad, supermercados, iglesia (patrimonio cultural) y de la Villa Buen Pastor. El paradero es utilizado por número elevado de líneas, por lo que es un paradero muy utilizado y a ciertas horas colapsa. Además dispone de espacio para poder ampliarlo.</p>

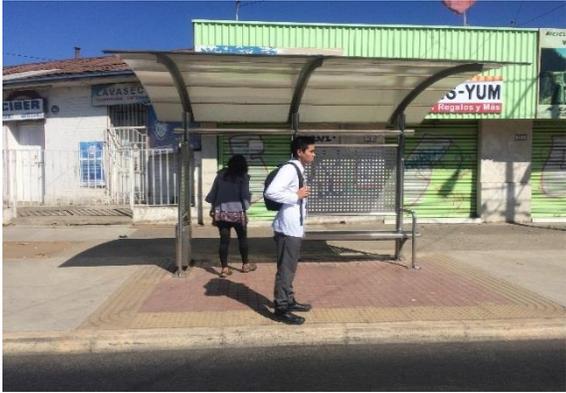
P284	6 líneas (3B, 5, 5AC, 7, B, Colín-SC)	Ampliar tamaño del paradero	<p>Se propone la ampliación de este paradero ya que está cerca de la universidad, supermercados, iglesia (patrimonio cultural) y de la Villa Edén. El paradero es utilizado por un número de líneas elevado, por lo que es un paradero muy utilizado y a ciertas horas colapsa. Además dispone de espacio para poder ampliarlo.</p>

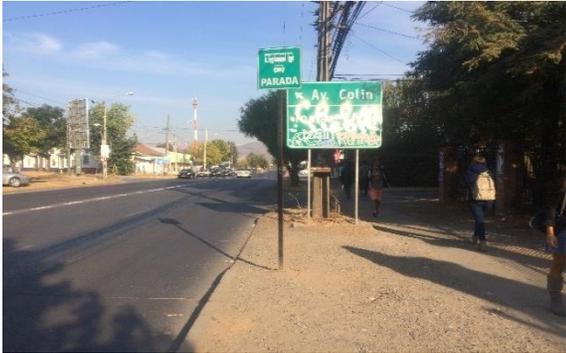
ID paradero/ parada formal	Líneas que lo utilizan	Actuación	Justificación
PA285	6 líneas (3B, 5, 5AC, 7, B, Colín-SC)	Ampliar de parada a paradero (con refugio)	<p>La parada no cuenta con refugio, solo con señalética. Se recomienda instalar un paradero ya que está cerca de la universidad, supermercados, iglesia (patrimonio cultural) y de la Villa Buen Pastor. El paradero es utilizado por un número de líneas elevado, por lo que se utiliza mucho. Además dispone de espacio para poder ampliarlo y se recomienda pintar la demarcación.</p>

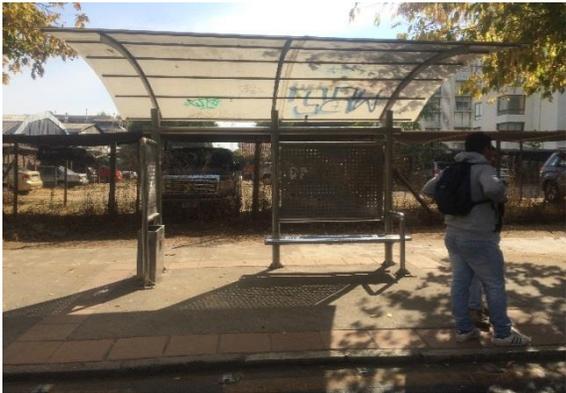
P291	9 líneas (3B, 5, 5AC, 7, A, A Purísima, B, Colín-SC, D)	Ampliar tamaño del paradero	<p>Se propone la ampliación de este paradero ya que está cerca de la iglesia (patrimonio cultural), de un colegio y cercano a una zona comercial. El paradero se encuentra en el centro de Talca y es utilizado por un gran número de líneas, por lo que es un paradero muy utilizado y a ciertas horas colapsa. Además dispone de espacio para poder ampliarlo.</p>

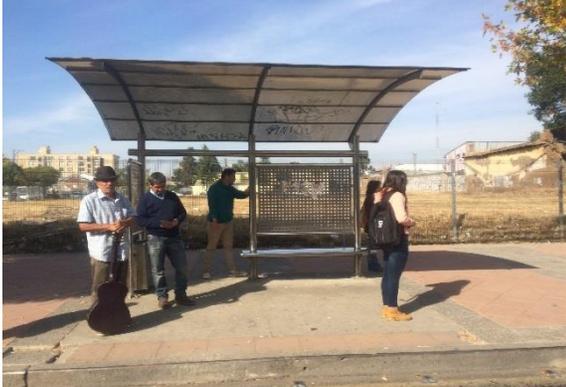
ID paradero/ parada formal	Líneas que lo utilizan	Actuación	Justificación
P295	14 líneas (1, 2, 3, 3B, 4, 5, 5AC, 6, 7, A, A Purísima, B, Colín-SC, D)	Ampliar tamaño del paradero	<p>Se propone la ampliación de este paradero ya que está cerca de un colegio, de locales comerciales y de la Plaza de Armas. El paradero es utilizado por un gran número de líneas, por lo que es un paradero muy utilizado y a ciertas horas colapsa. Además dispone de espacio para poder ampliarlo.</p>

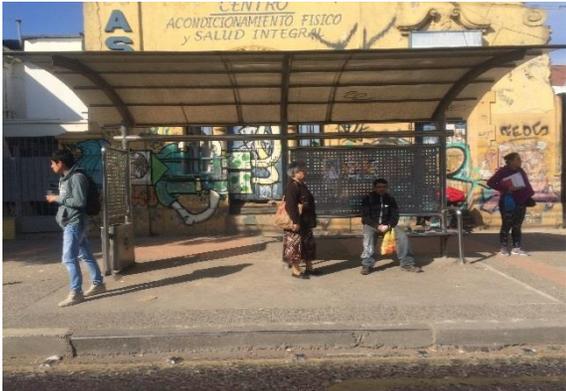
P298	15 líneas (1, 2, 3, 3B, 4, 5, 5AC, 6, 7, A, A Purísima, B, C, Colín-SC, D)	Ampliar tamaño del paradero	<p>Se propone la ampliación de este paradero ya que está cerca de una iglesia, de un colegio, locales comerciales y del centro médico. El paradero es utilizado por un gran número de líneas, por lo que es un paradero muy utilizado y a ciertas horas colapsa. Además dispone de espacio para poder ampliarlo.</p>
