Infraestructura menor asociada al sistema de transporte público mayor urbano de Talca, análisis y propuestas

Informe Final

Noviembre 2016

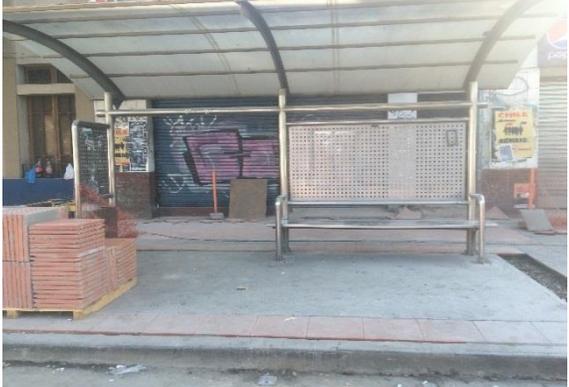
ID paradero/ parada formal	Líneas que lo utilizan	Actuación	Justificación
P299	15 líneas (1, 2, 3, 3B, 4, 5, 5AC, 6, 7, A, A Purísima, B, C, Colín-SC, D)	Ampliar tamaño del paradero	<p>Se propone la ampliación de este paradero ya que está cerca de una iglesia, de un colegio, locales comerciales y del centro médico. El paradero es utilizado por un gran número de líneas, por lo que es un paradero muy utilizado y a ciertas horas colapsa. Además dispone de espacio para poder ampliarlo.</p>

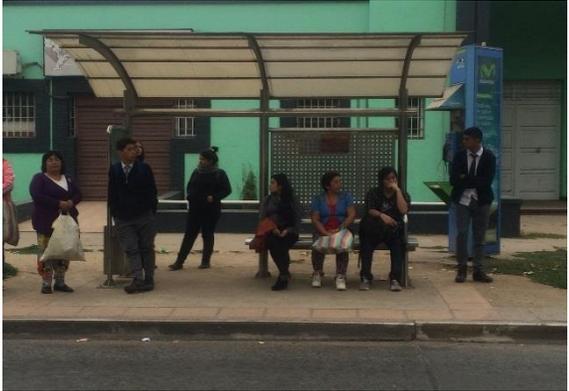
P311	2 líneas (1, 3)	Ampliar tamaño del paradero	<p>Se propone la ampliación de este paradero ya que está cerca de la universidad, de un colegio, de locales comerciales y de la Alameda, donde los habitantes realizan ejercicio durante el día, por lo que es un paradero muy utilizado y a ciertas horas colapsa. Además dispone de espacio para poder ampliarlo.</p>

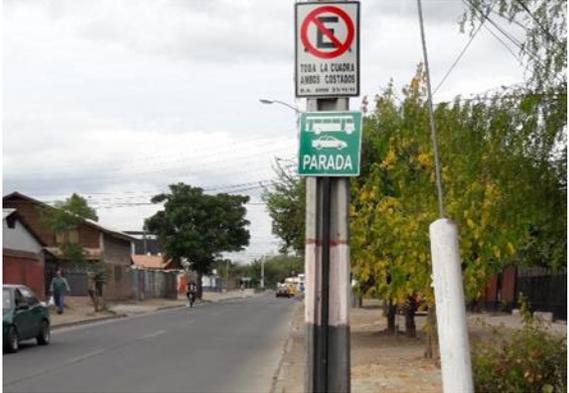
P338	5 líneas (A, A Purfísima, B, Colín-SC, D)	Ampliar tamaño del paradero	<p>Se propone la ampliación de este paradero ya que está cerca de dos colegios, por lo que es un paradero muy utilizado a las horas de salida y entrada del colegio. Además dispone de espacio para poder ampliarlo. Se recomienda además instalar señalética y pintar la demarcación.</p>

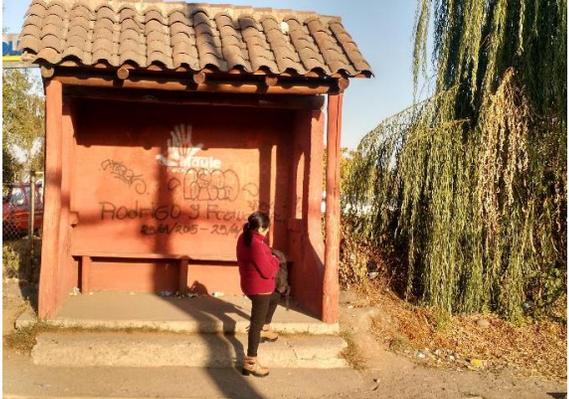
ID paradero/ parada formal	Líneas que lo utilizan	Actuación	Justificación
P340	5 líneas (A, A Purísima, B, Colín-SC, D)	Ampliar tamaño del paradero	<p>Se propone la ampliación de este paradero ya que está cerca de dos colegios, por lo que es un paradero muy utilizado a las horas de salida y entrada del colegio. Además dispone de espacio para poder ampliarlo. Se recomienda además reparar la señalética y pintar la demarcación.</p>

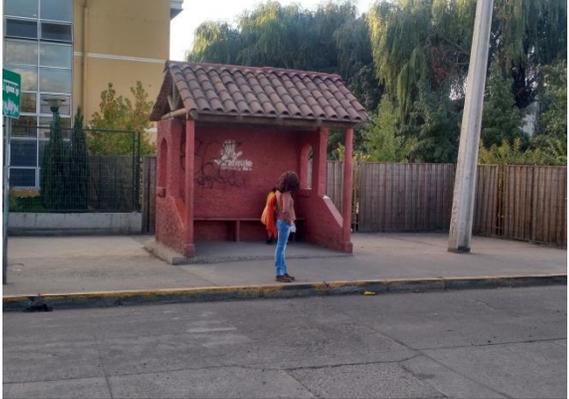
P358	1 línea (Colín-SC)	Ampliar tamaño del paradero	<p>Se propone la ampliación de este paradero ya que está cerca de un colegio, por lo que es un paradero muy utilizado a las horas de salida y entrada del colegio. Además dispone de espacio para poder ampliarlo. Se recomienda además instalar señalética, pintar la demarcación y reponer la banca.</p>

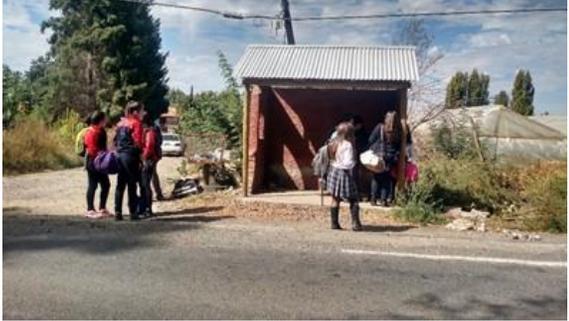
ID paradero/ parada formal	Líneas que lo utilizan	Actuación	Justificación
P388	1 línea (C)	Ampliar tamaño del paradero	<p>Se propone la ampliación de este paradero ya que está entre dos colegios, por lo que es un paradero muy utilizado. Además dispone de espacio para poder ampliarlo. Se recomienda además instalar señalética, pintar la demarcación y construir el radier.</p>

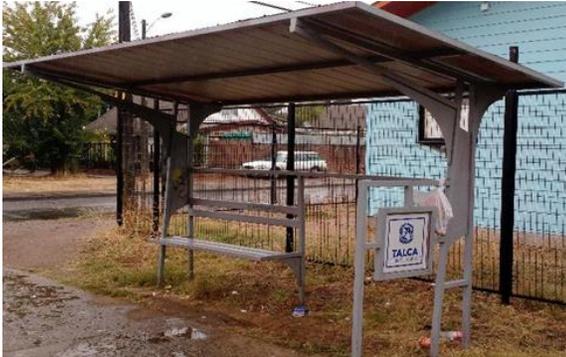
P394	1 línea (3)	Ampliar tamaño del paradero	<p>Se propone la ampliación de este paradero ya que está cerca de una universidad, de un colegio y de una parroquia, además de que se encuentra en mal estado y dispone de espacio para poder ampliarlo. Se recomienda además instalar señalética y pintar la demarcación.</p>

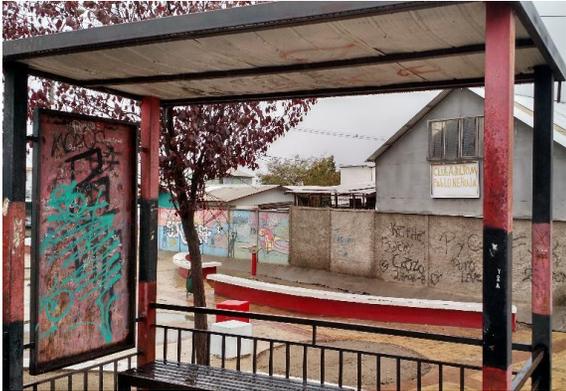
ID paradero/ parada formal	Líneas que lo utilizan	Actuación	Justificación
P397	1 línea (C)	Ampliar tamaño del paradero	<p>Se propone la ampliación de este paradero ya que está cerca de un gran colegio y su capacidad es insuficiente. Además dispone de espacio para poder ampliarlo. Se recomienda además instalar señalética, pintar la demarcación y mejorar la vereda.</p>

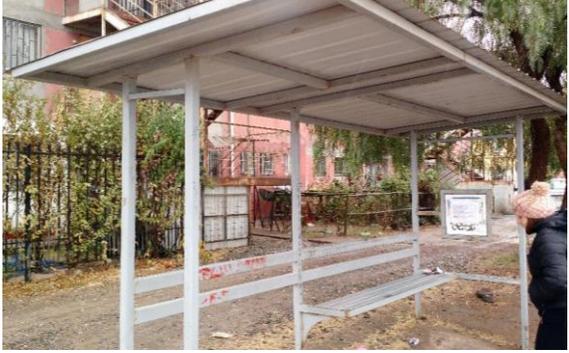
P551	1 línea (C)	Ampliar tamaño del paradero	<p>Se propone la ampliación de este paradero ya que está en la salida trasera de un colegio. Además dispone de espacio para poder ampliarlo. Se recomienda además instalar señalética y pintar la demarcación.</p>

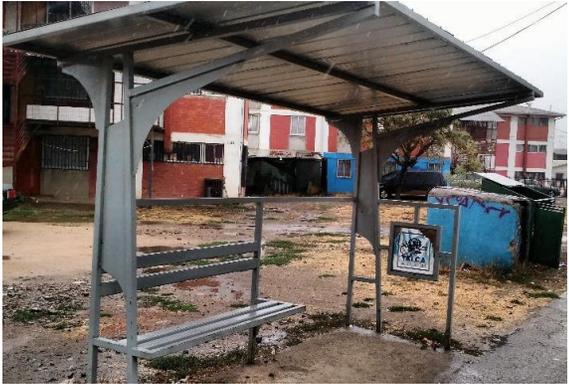
ID paradero/ parada formal	Líneas que lo utilizan	Actuación	Justificación
P613	1 línea (3)	Ampliar tamaño del paradero	<p>Se propone la ampliación de este paradero ya que está situado en una zona residencial. Además dispone de espacio para poder ampliarlo. Se recomienda además instalar señalética, pintar la demarcación y mejorar la banca.</p>

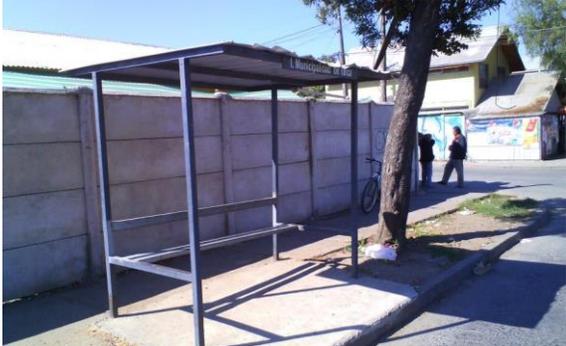
P901	5 líneas (A, A Purísima, B, Colín-SC, D)	Ampliar tamaño del paradero	<p>Se propone la ampliación de este paradero ya que está cerca de Villa Puertas del Sur, de un colegio y de canchas de fútbol, por lo que colapsa a ciertas horas. Además dispone de espacio para poder ampliarlo. Se recomienda repintar la demarcación.</p>

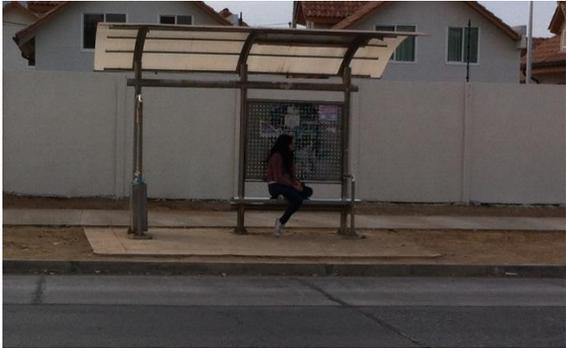
P57	3 líneas (2, 5 y 5AC)	Mantener. No considerar ampliación	<p>Según el trabajo de campo realizado el paradero se encuentra en buenas condiciones y no requiere la necesidad de ampliación, ya que no cuenta con una demanda elevada.</p>

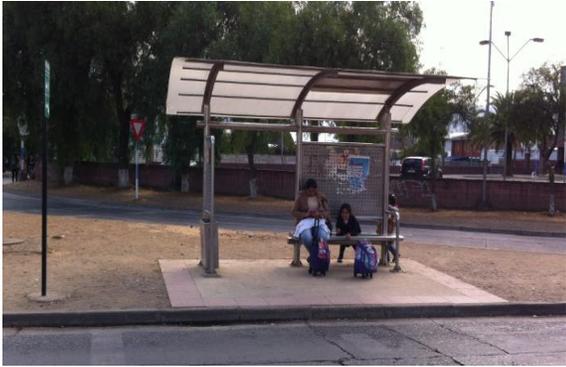
ID paradero/ parada formal	Líneas que lo utilizan	Actuación recomendada	Observaciones / Justificación
PA141	3 líneas (A, A Purísima y Colín-SC)	Mantener. No considerar ampliación	<p>Según el trabajo de campo realizado la parada requiere mantener el entorno pero no se considera que requiera ampliación, ya que no cuenta con una demanda elevada ni con espacio suficiente para ello.</p>

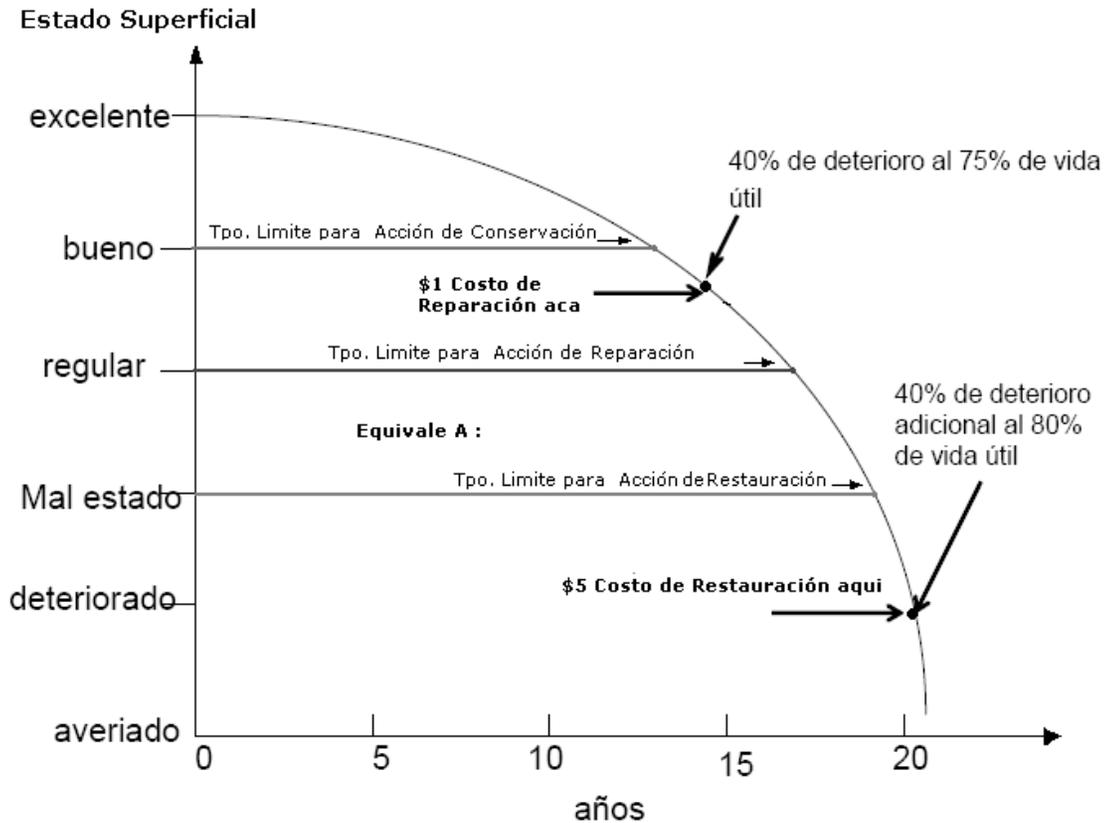
Ilustración 207. Curva de deterioro del pavimento

El código de normas de pavimentación aconseja establecer medidas de reparación dentro del 75% de la vida útil del pavimento, donde se produce el 40% del deterioro.

El pavimento inevitablemente en algún momento de su vida útil llega a un punto donde pasa de un estado superficial regular a otro malo y es en este lapso de tiempo donde se aplican acciones de reposición para poder recuperar los estándares mínimos de confort y seguridad que provee la vía al usuario, antes que el pavimento se deteriore por completo y su única solución sea la reconstrucción.

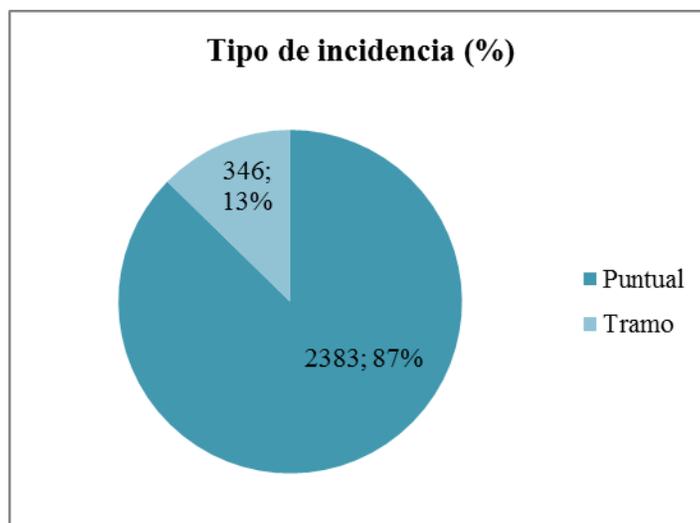
Ilustración 209. Tipo de incidencia detectada en carpetas

Aproximadamente el 87% de las deficiencias detectadas afectaban a zonas puntuales de las carpetas, mientras que el resto afectaba a tramos donde se concentraban numerosas deficiencias

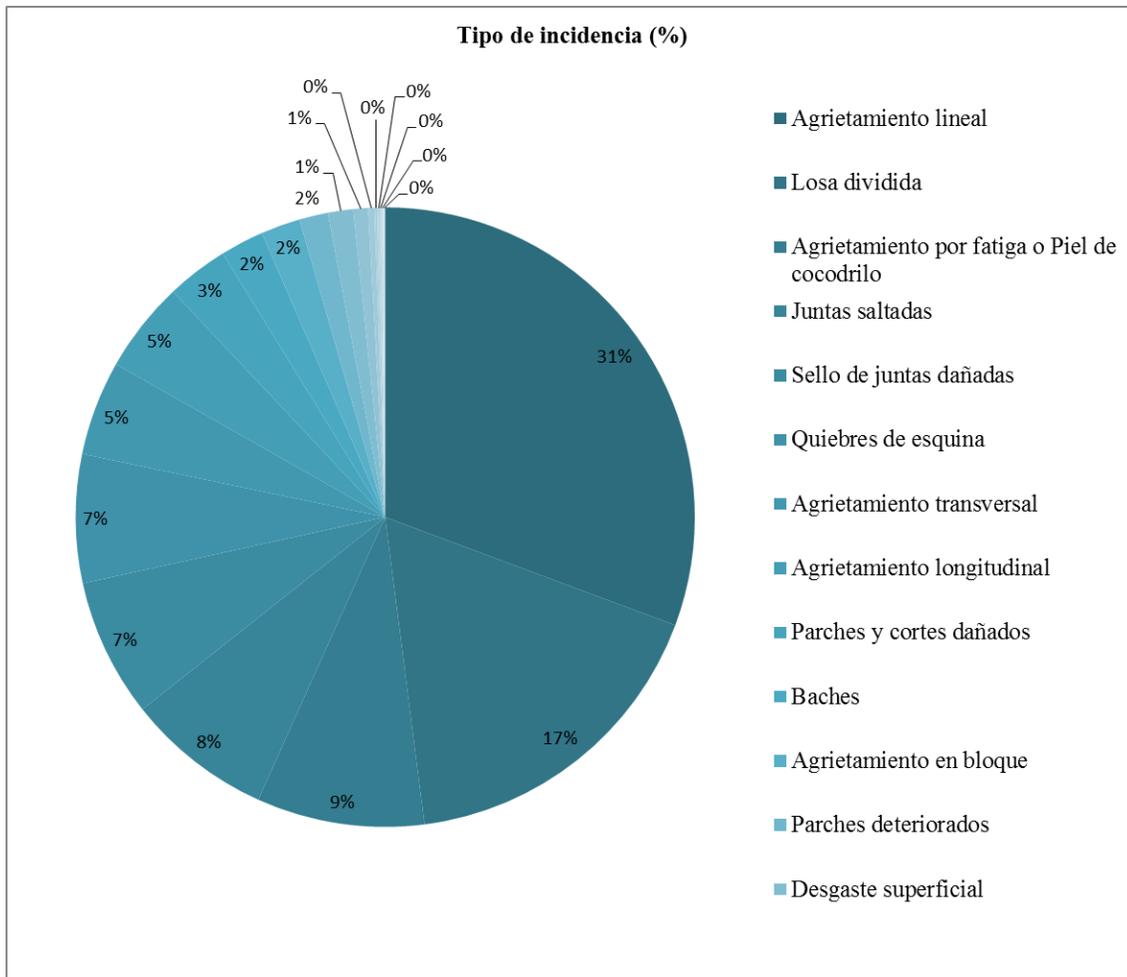
Ilustración 210. Tipo de deterioro en las deficiencias detectadas en carpetas

Las **principales deficiencias** detectadas corresponden a:

- Agrietamiento lineal: 31%
- Losa dividida: 17%
- Agrietamiento por fatiga o piel de cocodrilo: 9%
- Juntas saltadas: 8%
- Sello de juntas saltadas: 7%

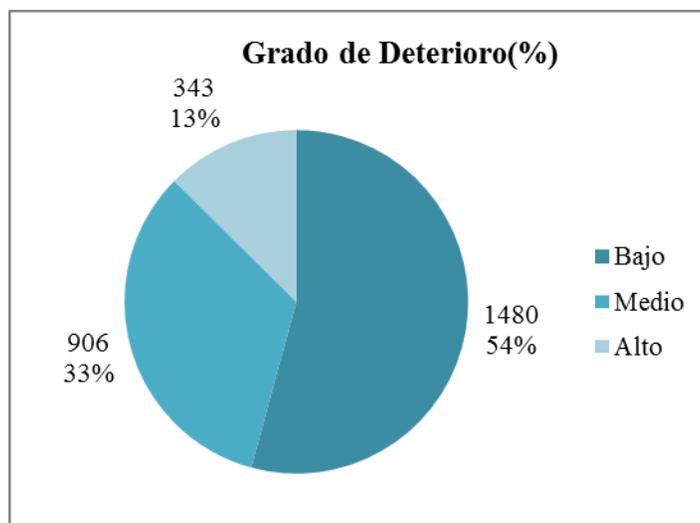
Ilustración 211. Grado de deterioro en carpetas

En la mayor parte de los casos el grado de deterioro identificado ha sido clasificado como bajo (54%) o medio (33%). Deterioros altos se han identificado en el 13% de los casos.

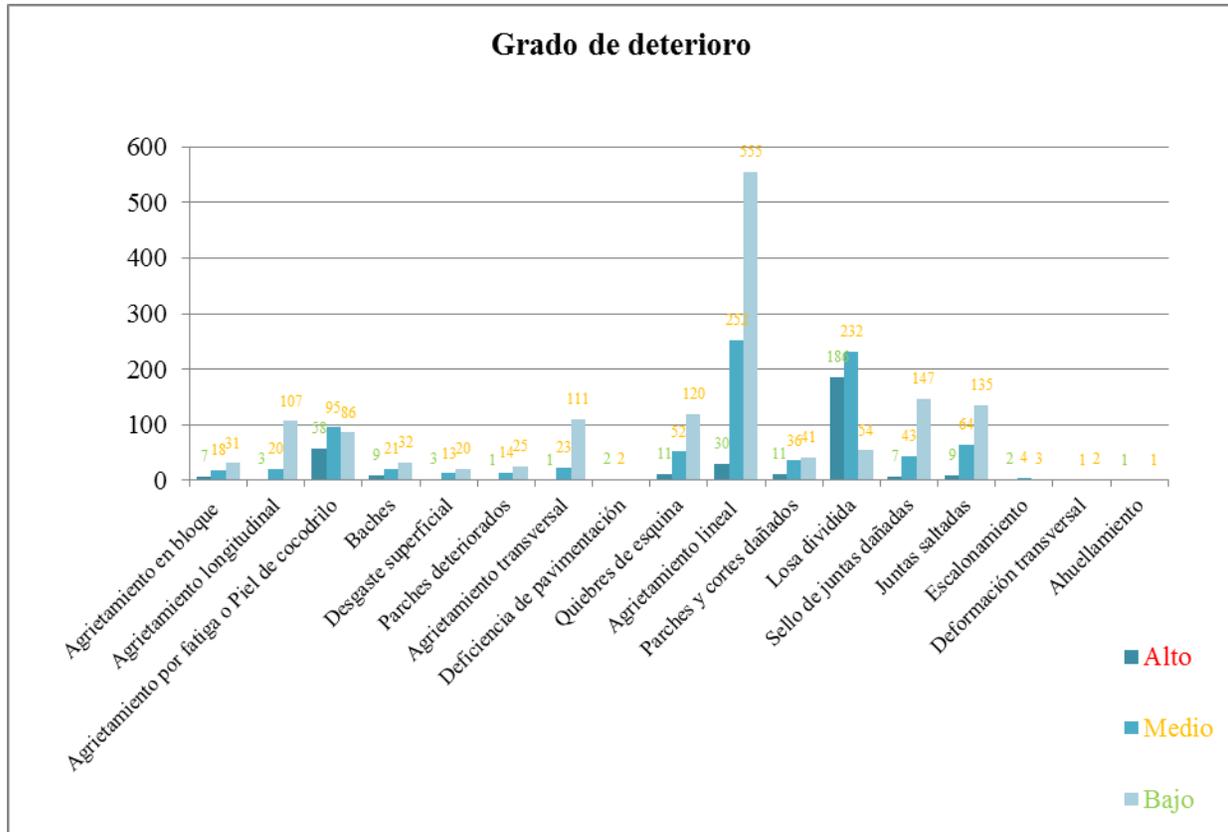
Ilustración 212. Grado de deterioro en las deficiencias detectadas en carpetas

Realizando el cruce ente tipo de falla y grado de deterioro, se pueden identificar los siguientes antecedentes:

- En el **caso más común de falla** (agrietamiento lineal), la mayoría de casos se catalogan con grados de **deterioros bajos o** medios.
- En el caso de **losa dividida**, casi todos los casos son catalogados como **deterioro Alto o** medio.
- En el **caso de agrietamiento por fatiga** o piel de cocodrilo, igualmente se detectan mayor grado de deterioro (medios y altos)

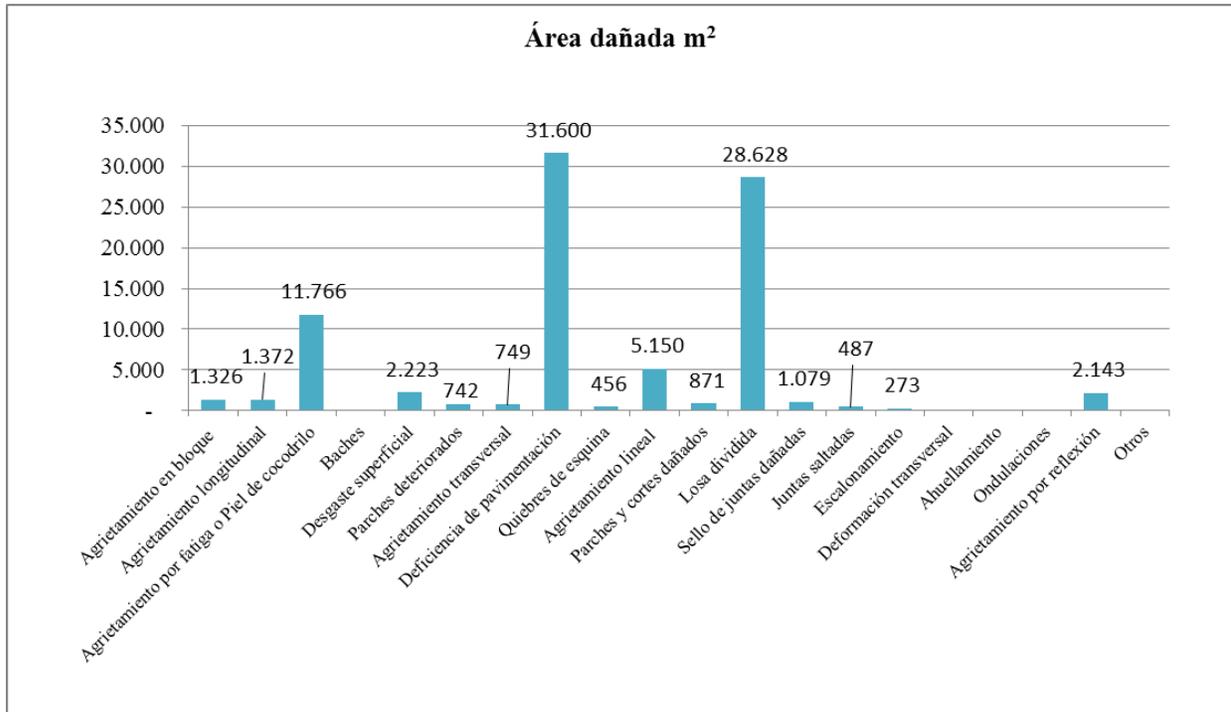
Ilustración 213. Área dañada (m²) de carpetas propuestas a intervenir por tipo de deterioro

A continuación se muestran los metros cuadrados dañados de las carpetas propuestos a intervenir por tipo de deterioro. Las **intervenciones propuestas afectan a un total de 89.000 m²**, cuyas principales componentes son:

- Agrietamiento por fatiga o piel de cocodrilo: 11.766 m²
- Deficiencias de pavimentación: 31.600 m²
- Losa dividida: 28.628 m²

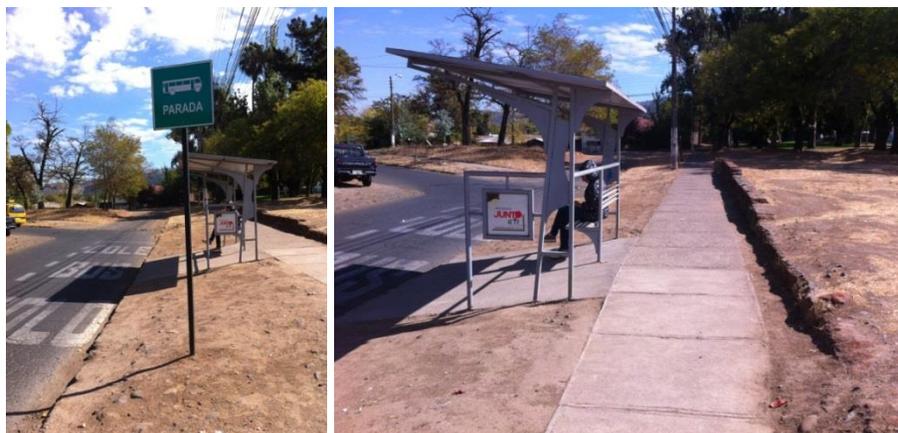
Ilustración 241. Paradero sin acceso guía al refugio - P66

En algunos sectores de la ciudad se presenta paraderos de buses del tipo que se muestra en la ilustración, donde el refugio se presenta sin señalización peatonal y la vereda se localiza en la parte posterior del refugio, del cual no existe un **acceso claramente identificado** hacia el refugio para usuarios con discapacidad visual.

Para mejorar la infraestructura del paradero y hacerlo útil para los usuarios con discapacidad visual, se sugiere incluir las baldosas recomendadas por el MINVU¹⁴.

- ✓ Baldosas de Franjas Táctil . Minvu 1 – Señal de avance seguro.
- ✓ Baldosas de Botones: Táctil Minvu 0 – Señal de alerta, detención/precaución.

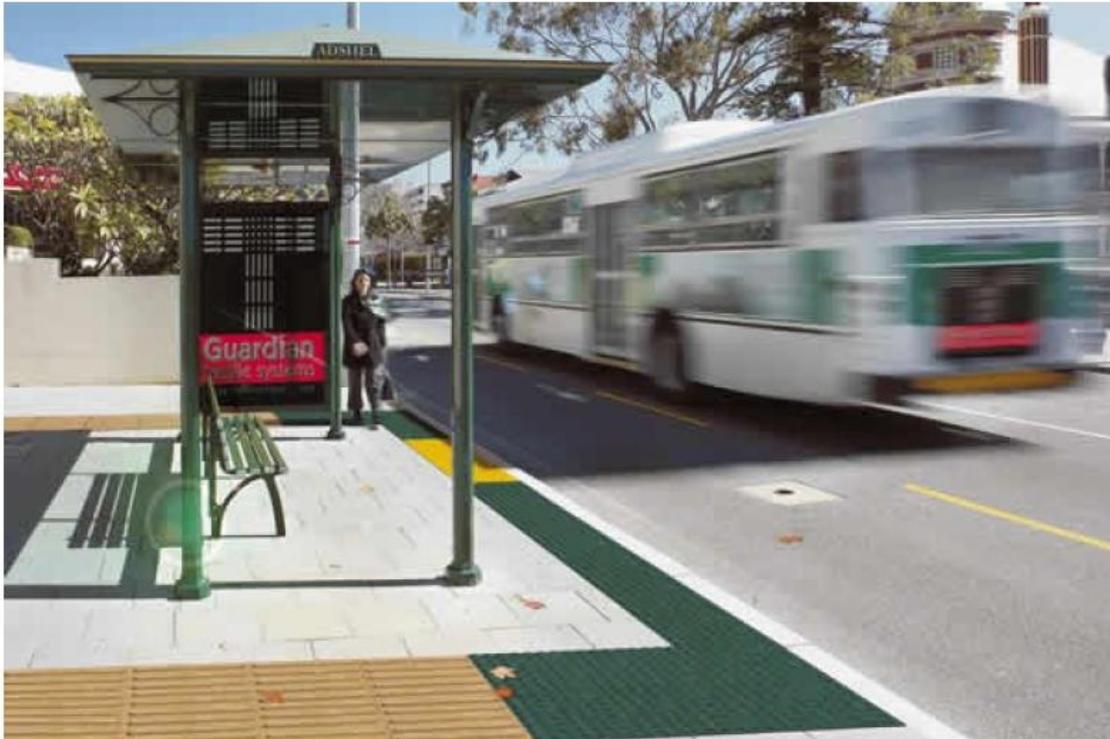
Ilustración 243. Diseño de refugio de paradero con guía táctil

El diseño del refugio, debiera incluir dentro del radier y como acceso las baldosas que se describen anteriormente y como resultado debiera esperarse un diseño como se presenta en la siguiente ilustración.

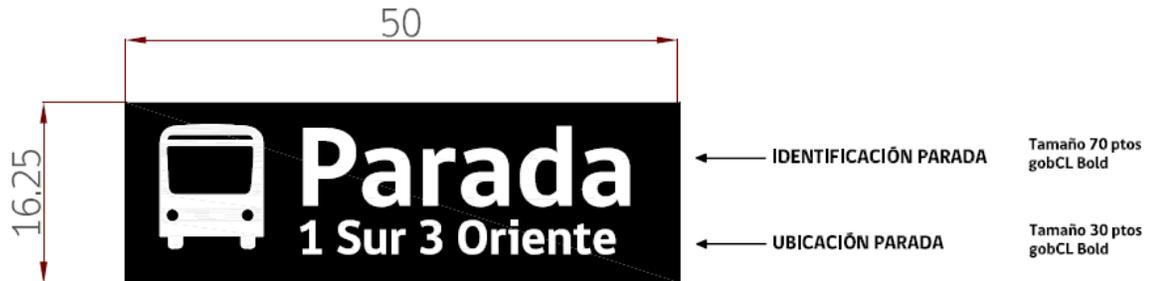
Ilustración 262. Ilustrativo zona superior

- **Zona superior**, compuesta por un rectángulo negro de 50×16,25 cm, donde aparecen los siguientes elementos:
 - ✓ Icono identificativo de parada de autobús.
 - ✓ Identificación de parada colocando el vocablo “Parada” para su mejor identificación.
 - ✓ Ubicación del paradero: son las calles identificativas donde se encuentra la parada o paradero. Hace referencia a la calle donde está emplazado y el cruce más cercano.

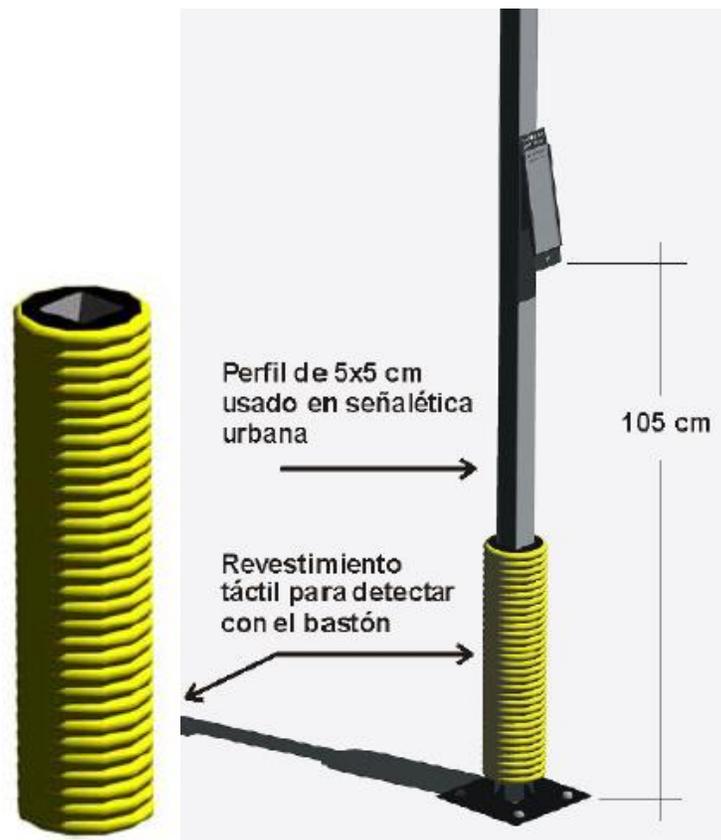
Ilustración 266. Descripción y disposición del letrero braille

- ✓ Las dimensiones de la placa metálica, como mínimo, serán de 25,4 cm de alto por 7 cm de ancho;
- ✓ Se anclará a la señalética urbana respetando los lugares establecidos para ello, además de mantener una distancia mínima desde el suelo de 105 cm;
- ✓ El pilar estará revestido por una textura que permita reconocerlo mediante el uso del bastón, para poder diferenciarlo de otros elementos urbanos, situándose a un costado de la baldosa de botones de la baldosa Táctil MINVU 0. (Señal de alerta, detención y precaución).

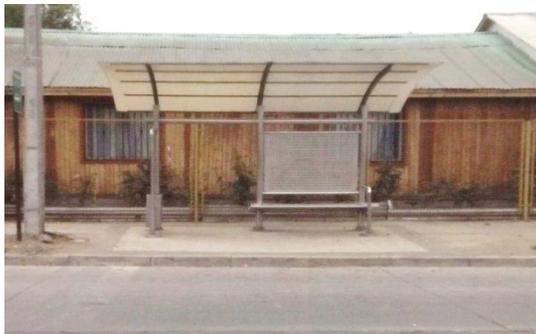
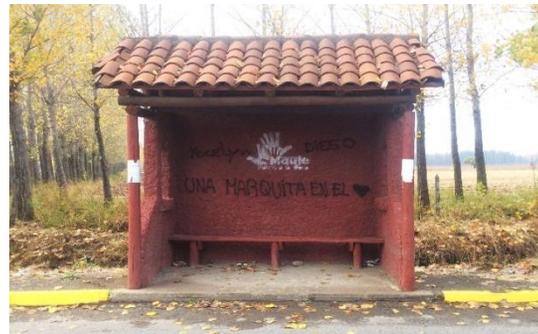
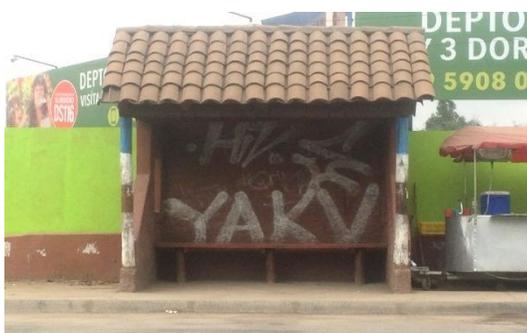
A modo de ejemplo, se muestran tres imágenes de paraderos en los que se ha detectado problemas de interferencia con la vereda, en los que no se habilitan espacios suficientes para la circulación de peatones tanto en la parte frontal como posterior del paradero.
